유류오염부지의 복원설계

Remedial Design of a Site contaminated with petroleum

윤 성 옥 · 조 병 진 · 유 찬* (경상대)

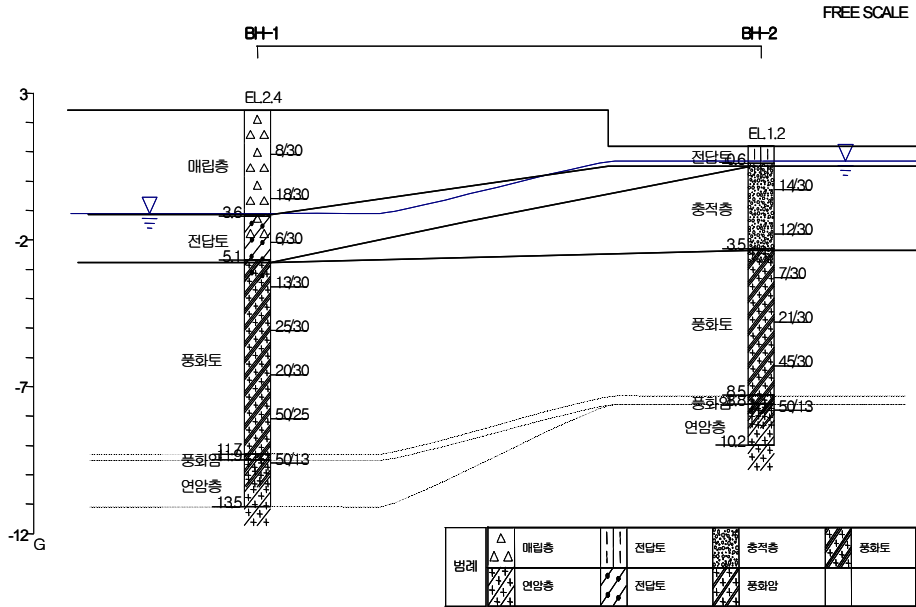
그림-1. 지층단면도

본 지역은 원지반의 토층은 풍화토까지 깊이가 8.5~11.7m내외이며, 3m내외의 매립이 이루어진 지역이다. 또한 원지반의 표층부는 전답지 토층으로서 세립질 토층이 1.6m 내외로 위치하고 있어 오염성분이 이층을 통과하여 지층의 하부로 이동하기는 용이하지 않을 것으로 판단되었다.

한편 지하수 관측공을 대상으로 지하수위 측정, 자유상의 존재여부 그리고 수질샘플에 대한 BTEX분석을 실시한 결과, 지하수위는 -3.5m로 매립토와 전답토의 경계부근이었으며, 지하수 표면에 자유상(free products)은 존재하지 않는 것으로 확인되었다. 또한 지하수 샘플 분석결과 BTEX 성분도 검출되지 않아 주변지역으로의 오염성분의 확산은 없는 것으로 판단되었다.

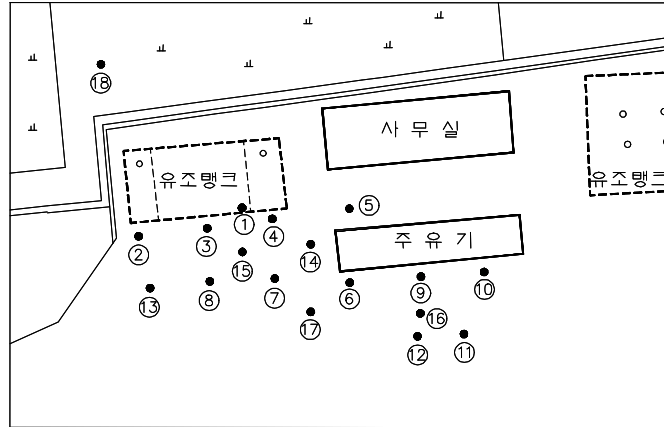
그림-2. 토양시료 채취위치도

오염의심 지역을 대상으로 그림-2와 같이 18개 지점에 대한 토양시료를 채취하여 환경부 지정 토양분석전문기관에 의뢰하여 TPH와 BTEX 항목에 대한 분석을 실시하였다. 분석결과는 BTEX 성분은 3번지점 2~3m 깊이(3-3지점)에서만 1,395 mg/kg 농도로 대책기준을 초과하는 것으로 나타났으며, TPH성분은 5번은 0~3m, 6번과 10번지점은 0~1m지점에서 대책이나 우려기준을 초과한 것으로 나타났다. 오염유종은 대부분 경유(Diesel) 성분으로서 유출 후 약간 시일이 경과된 것으로 판단되었다.

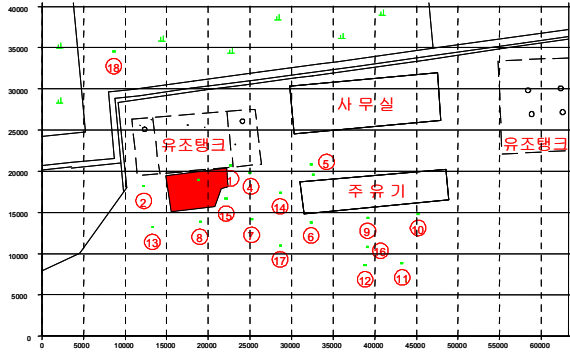
(a) BTEX (2~3m 구간)

그림-3은 오염범위를 추정한 그림으로서 개략적인 오염토량의 체적은 **254.2 m³**이었으며, 오염토층이 주로 성토 매립층이므로 단위중량을 1.80 t/m³으로 가정한다면 약 **457.56 ton** 정도로 추정되었다.

따라서 이상의 검토결과에 따라서 본 현장의 오염토양 처리는 토양오염 우려기준이상인 지역에 대해서는 굴착 후 소각 처리한 후 양질의 토사로 되메우기를 실시하는 것이 타당하다고 판단되었다.
