태양전지모듈의 EVA sheet 열화와 전극부식이 전기적 특성에 미치는 영향

강기환, 박지홍*, 유권종, 안형근*, 한득영*

한국에너지기술연구원, 건국대학교*

The Effect of Electrical Properties with Degradation of EVA sheet and Electrode in Photovoltaic Module

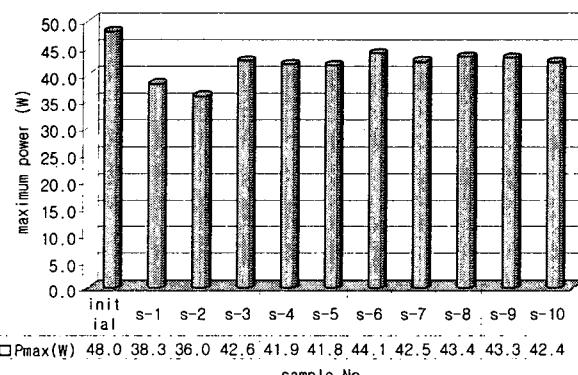
그림 1은 본 연구에서 사용된 태양전지모듈의 최대출력 특성을 보여주고 있다. 10개의 시료에서 2개의 시료는 36.0W, 38.3W로써 초기 출력보다 약 20% 이상의 출력 감소 특성을 나타내었으며, 나머지 8개의 시료는 41.8~44.1W로써 13% 이하의 출력 감소 특성을 나타내었다.

그림 1. 대상 시료의 최대출력 특성 비교

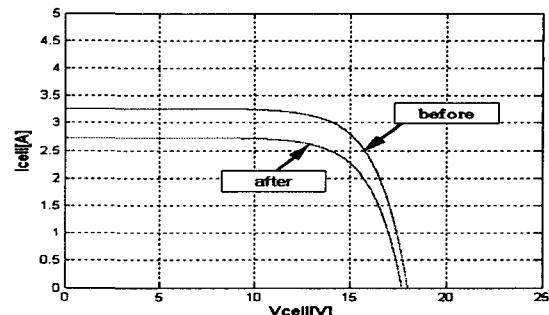
본 연구에서 얻은 EVA sheet 변색 시료의 경우 태양전지 표면에 도달하는 광 투과율의 감소로 그림 3에서 보는 바와 같이 태양전지모듈의 I-V 출력특성은 초기 42W에서 33.5W로 약 20%의 전기적 출력 감소현상을 나타내었다.

그림 3. EVA sheet 변색 시료의 I-V curve

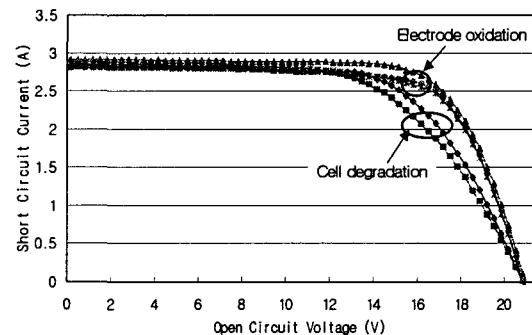
그림 4는 전극부식 시료와 태양전지 셀 자체의 노화로 인하여 발생된 I-V 출력 특성을 보여주고 있다.

실험결과에서 전극부식 시료의 I-V 특성은 태양전지 셀 자체가 노화된 시료보다 곡선율과 최대출력이 높게 나타났다. 이러한 결과는 인공광원법에 의해 순간적으로 빛을 가하여 25°C, 1,000kW/m²의 광원에서 시험하기 때문에 전극부식 시료가 전기적 특성에 크게 영향을 주지 않는 것으로 볼 수 있으나, 부하가 연결되어 전기를 생산할 경우 그림 5에서 보는 바와 같이 전극부식 시료를 포함하여 주변에 함께 구성된 태양전지까지 열점 현상이 가속되어

그림 4. 전극 부식 시료의 I-V curve

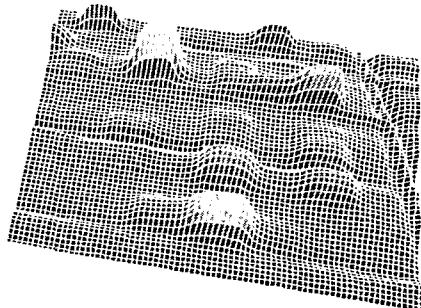
결국 태양전지모듈의 수명을 단축시키는 요인으로 작용하게 된다.

그림 5. 전극부식 시료의 열점 온도 특성

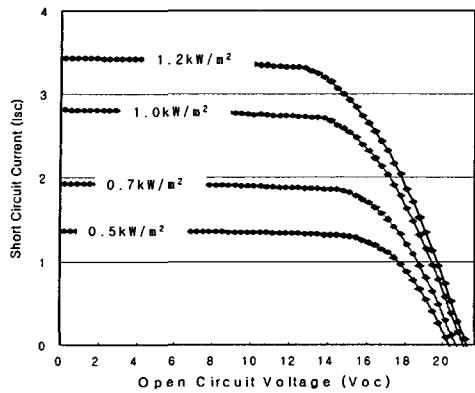
그림 6과 그림 7은 전극부식 시료와 외부에 전혀 노출되지 않은 시료를 대상으로 Solar simulator의 조사강도를 1,200W/m²에서 500W/m²까지 변화시키면서 I-V 특성의 변화를 비교하였다.

전극부식 시료의 경우 조사강도가 높을수록 외부에 전혀 노출되지 않은 초기 정상 시료에 비해 곡선율이 급격하게 감소하는 현상을 확인할 수 있었다.

그림 6. 조사강도에 따른 I-V curve(노화시료)

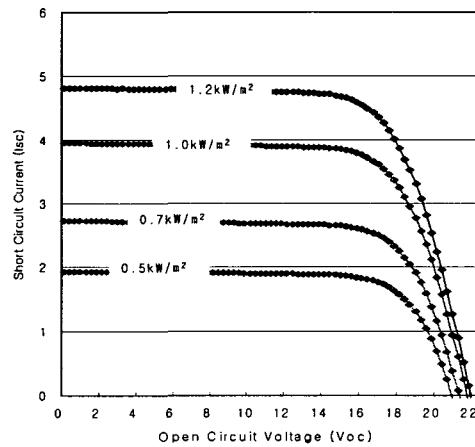
그림 7. 조사강도에 따른 I-V curve(정상시료)

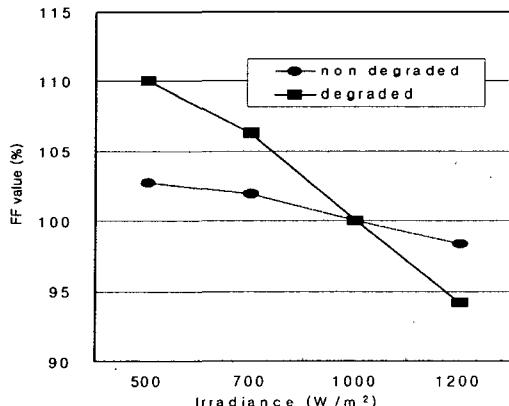
그림 8은 조사강도에 따른 곡선율의 변화율을 비교분석하였다. 그림에서 볼 수 있듯이 전극부식 시료의 경우 곡선율은 1,000W/m²을 기준으로 했을 때 -6%~10%의 변화를 볼 수 있으며, 정상 시료의 경우 -2%~3%의 변화를 확인할 수 있었다.

그림 8. 조사강도에 따른 Fill factor 변화

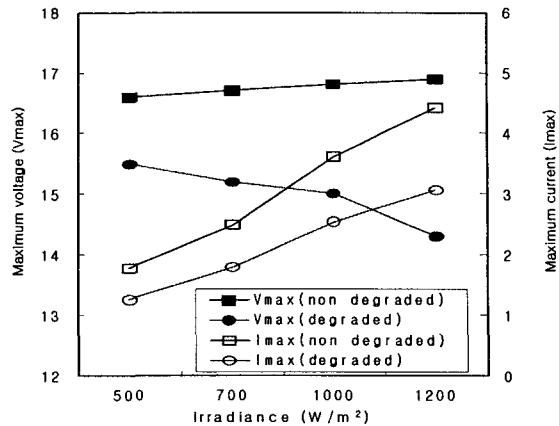
그림 9는 조사강도에 따라서 V_{max}와 I_{max}가 정상시료와 비교할 때 어떠한 변화를 보여주고 있는지를 시험해보았다. 그림에서 보는 바와 같이 정상시료의 경우 V_{max}와 I_{max}는 조사강도의 증가에 따라 증가하는 현상을 알 수 있었으며, 전극부식 시료의 경우 조사강도의 증가에도 불구하고 V_{max}가 감소하는 현상을 확인할 수 있었으며, 이러한 결과는 곡선율의 감소와 전기적 성능 저하 원인으로 분석되었다.

그림 9. 조사강도에 따른 최대전압, 전류 특성
