Particle 입자에 의한 CMP 마이크로 스크래치 발생 규명

(주) 하이닉스 메모리 연구소

Particle induced micro-scratch in CMP process

Memory Research & Development Division, Hynix Semiconductor, Inc.

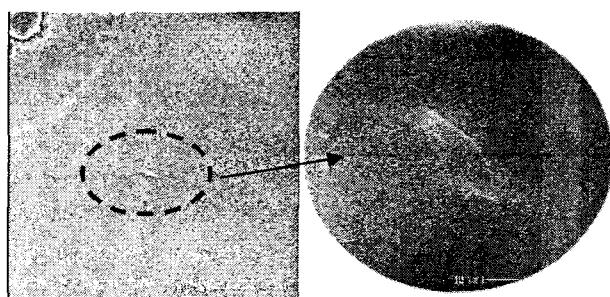
그림 3은 ILD 층의 이율질 주변에 존재하는 마이크로 스크래치를 CMP 진행 후 관찰한 것으로 그림 2와 유사한 형태를 보이는 것이 확인 되었다.

그림 3. 연마 후 이율질 주위에서 관찰된 스크래치

그림 3에서 ILD 층내에 존재하던 이율질이 연마

공정에 의해 부서지면서 주변에 그림 2와 같은 형태의 스크래치를 생성하고 계속해서 아주 미세하게 부서지기 전까지는 유사한 스크래치를 대량으로 계속해서 생성시키는 것으로 판단된다.

이율질에 의한 스크래치의 다양 발생은 Device yield drop의 중요한 원인을 제공하는데, 본 연구에서는 연마 전 이율질 생성의 원인 해결을 통해서 DC leakage fail 및 Total DC fail를 감소 시킬 수 있었다.
