고압 LNG 펌프의 진동 진단

Vibration Diagnosis of High Pressure LNG Pump

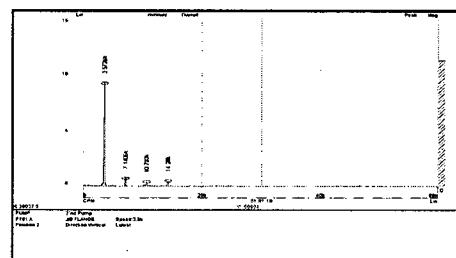
Fig. 2 Top plate spectrum data(Radial side)

Fig. 2는 Pump의 Top Plate에서 DataPac 1500 장비를 이용하여 Radial 방향에서 측정한 넓은 주파수 대역의 Spectrum Data를 나타내며, 전반적으로 회전주파수(3,585rpm) 성분의 진동치가 9.175 mm/s. peak로 높게 발생하였다. 또한 현장에서 발생되는 Beat를 확인하고자 1X(회전주파수) 대역을 True-Zooming한 Spectrum Data와 Spectrum Trend를 Fig. 3에 나타내었고, 1X 성분 주위에 30 rpm (0.5 Hz) 간격으로 Side Band가 형성됨을 확인할 수 있었다. 이 성분이 2극 유도전동기에서 발생되는 극통과 주파수(F_P)라는 것은 다음의 식에서 쉽게 확인이 가능하였다.²⁵⁾

$$F_S = F_L - RPM = 60 - 59.75 = 0.25 \text{Hz} \quad (1)$$

$$F_P = F_S \times P = 0.25 \text{Hz} \times 2 = 0.5 \text{Hz} \quad (2)$$

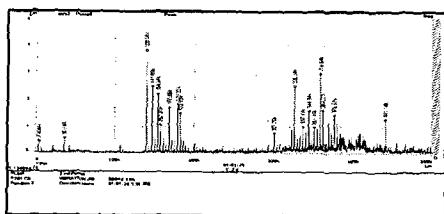
Fig. 5 VMS와 연결 측정한 고주파 대역 Data

Fig. 4는 True-Zooming한 Time Wave를 나타내고 있으며, 1X 성분과 Side 성분에 의한 진폭변조에 따른 Beat Vibration을 관찰할 수 있다. 이러한 진동 특성이 주로 Rotor의 전기적인 문제로 야기되는 사례^{3,4)}로 비추어 볼 때 고주파 대역의 RBPF(Rotor Bar Passing Frequency) 성분을 확인하고자 VMS의 Sensor와 DataPac 1500장비를 연결하여 진동을 측정하였으며, Fig. 5에서 나타낸 것과 같이 고주파수 영역의 RBPF 성분대역과 2배의 RBPF 대역에서 7,200rpm 간격의 Side Band들이 형성되고 진폭 값이 상대적으로 1X보다 탁월함을 확인하였다.

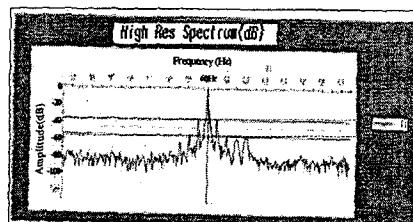
Fig. 7 Current High Resolution Spectrum(운전 중)

Fig. 7은 전동기의 전류를 분석한 결과로 Current Spectrum상에 60Hz의 전원주파수 주변에 다수의 Side-Band가 관찰되며, $\pm 2F_S$ 와 F_L 간에 36~39 dB 진폭차를 확인할 수 있었다. 전류분석을 통해서도 Pump 전동기의 Rotor Bar 및 End-Ring의 단락이 진동문제의 원인으로 확인됨에 따라 진동문제를 개선하고자 전동기 수리를 실시하였다.

진동분석 및 전류분석 결과 Rotor Bar와 End-Ring의 단락이 진동문제의 원인으로 결정됨에 따라 전동기 수리를 실시하였다. 고압 LNG 펌프 전동기의 Rotor Bar와 End-Ring은 Al 합금 재질로 국내에서 보수하기에는 어려움이 있어서 순도 99.9%의 Cu 합금으로 재질을 변경하여 수리를 하였으며, 동합금에 대한 성분분석과 초 저온에서의 기계적 성질 Test를 거쳐 보수를 하였다. 또한 전동기 Rotor를 수리한 후, 육안 검사 및 Weight Balancing을 실시하였으며 그 결과를 Table. 4에 나타내었다.

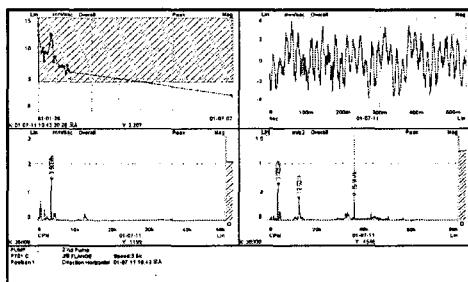
Fig. 8 Top Plate Radial Trend & Spectrum Data

Fig. 8의 Spectrum Data에서 보이는 바와 같이 Rotor 수리 후 전체 진동 값이 감소하면서 회전주파수 성분(1X)의 진폭 Peak값이 1.5 mm/s 정도로 약 80% 정도 현저히 감소하였음을 확인할 수 있었다.

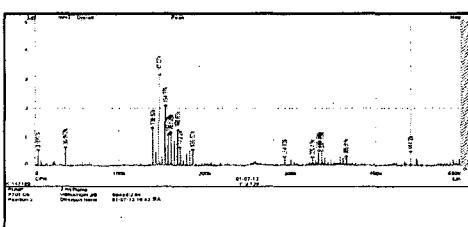
Fig. 9 고주파대역 Spectrum Data(수리후)

전동기 수리 후, 고주파대역의 Spectrum Data를 확인한 결과 Fig. 9에서 알 수 있듯이 1배의 RBPF성분과 Side-Band 성분들은 수리전과 동일하게 발생을 하였지만 2배의 RBPF와 Side-Band 성분들은 대부분 사라지고 진폭이 상당히 감소한 것을 확인하였다.

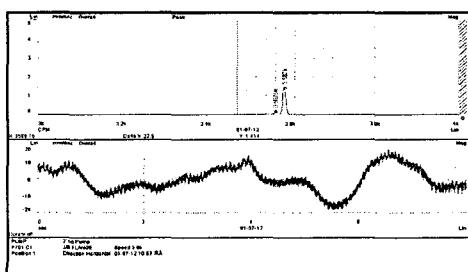
Fig.13 Zooming Spectrum & TWF(Top Plate Radial)

Fig. 13과 같이 1X 부근을 Zooming한 Spectrum Data에서는 극통과 주파수(F_p)의 성분인 30rpm 간격의 Side Band 성분은 사라지고 20rpm 간격의 적은 진동 값을 가지는 Side Band 성분만이 관찰되었다. 또한 1X 성분 진폭이 크게 줄어든 것을 확인할 수 있었으며, TWF Plot에서는 주기적인 맥동의 Beat 파형이 사라지고 Random한 저주파수대 파형만이 관찰되었다.
