## 가스 발생기 분사기 LOx post 손상 방지를 위한 분사기 개발

### Development of Gas Generator for Liquid Rocket Engine to prevent of damage for LOx post

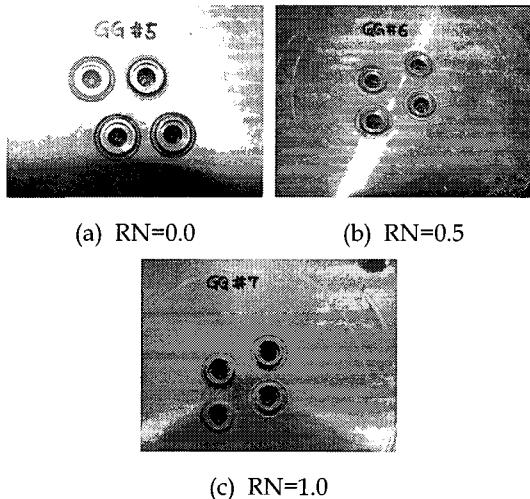
Fig. 3 GG Injector head after firing test

4개의 분사기를 장착한 가스발생기 연소시험 결과를 Fig. 3에 나타내었다. 가스 발생기 분사기 #5의 경우  $RN=0$ 으로 외부 혼합이 이루어지지 않는 분사기로 손상이 가장 작을 것을 생각하였지만 다른 분사기에 비해 가장 큰 손상을 나타내었다. 이는  $LOx$  sheet가 연료 쪽으로 치우치는 현상이 발생하는데 연소실 내부에서 화염이 재순환되는 영역으로 바로 오는 관계로 더 많은 손상이 나타나는 것으로 생각된다.  $RN=0.5$ 인 분사기 #6의 경우  $LOx$  post 손상이 있었으며,  $RN=1.0$ 인 분사기 #7의 경우 경미한 손상을 확인할 수 있었다. 따라서 recess number가 증가할수록 손상의 정도가 약해지는 것을 볼 수 있다. 다른 원인으로 낮은 purge 압력에 의해 종단시  $LOx$  유속이 줄어들어 연소실 화염이 분사기 노즐 쪽으로 접근하게 되어 손상이 일어날 가능성이 높다.

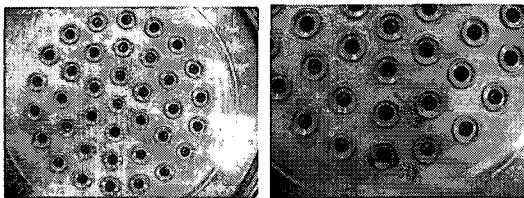
Fig. 5 Full-scale GG EM#2 after firing test

실물형 가스 발생기 EM#2는  $RN=0$ 으로 연소 불안정을 제거하고 purge를 높여 연소시험을 수행하였는데  $LOx$  post에 심각한 손상이 관측되었다. Figure 5에 연소 시험 후의 EM#2 헤드부 사진을 나타내었다.

4분사기 결과와 마찬가지로 recess number가 증가할수록 손상의 정도가 약함을 볼 수 있다. 하지만 연소불안정이 발생한 EM#1보다  $LOx$  post의 손상이 더 큰 것은 연소불안정으로 인한 영향보다는 종단 purge시 화염이 분사기 노즐

쪽으로 들어오는 현상과 모멘텀 차이로 인해 산화제 sheet가 연료 sheet로 바로 불는 현상으로 인한 영향이 더 큰 것으로 볼 수 있다.

따라서 다음의 설계방향으로 재설계가 진행되었다. 1) Recess number 증가(외부혼합이 아닌 내부혼합), 2) LOx spray cone angle 증가, 3) 재순환 영역을 최소화하도록 LOx post와 kerosene 벽면 사이의 간격 축소, 4) LOx post의 wall 두께 증가.

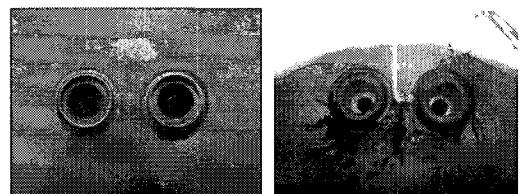
(a) RN=0.5 (b) RN=1.5  
Fig. 7 GG Injector (#6L) head after firing test

LOx 양이 작아서 LOx post의 냉각이 부족해 손상이 오는 것으로 생각되어 유량을 두 배로 증가시킨 #6L을 적용한 2분사기로 시험을 수행한 결과 RN=0.5일 때는 기존의 분사기보다는 손상의 정도가 약하지만 손상이 발생하였으며, RN=1.5로 증가시켜 재시험을 하였을 때도 손상이 비교적 작지만 발생하였다. Figure 7에 시험 후의 사진을 나타내었다. 시험 결과들을 보면 유

량 증가가 Lox post의 손상을 방지하지 못하였으며, Lox의 축방향 모멘텀보다 재순환 영역에서의 화염이 직접적인 원인이 되는 것으로 생각할 수 있다.
