유기 과산화물에 의한 메탄올 폭발 사례 연구
(A case study of methanol explosion by metal hydroperoxid)

ABSTRACT

1991년 6월 26일(수) 10시 15분경, 라이온(주)千葉(치바) 공장의 신규 계면 활성제 「알파슬폰지방산에스텔염(이하 α -SF 로 축약)」 제조공장의 메탄올 정류탑에 있어서 폭발사고가 발생했다. 폭발의 형태는 폭발파편의 형상, 추정폭발 압력, 정류탑이 국부적으로 파괴 된 것으로 보아 「폭굉」이었다라고 판단되어 진다.

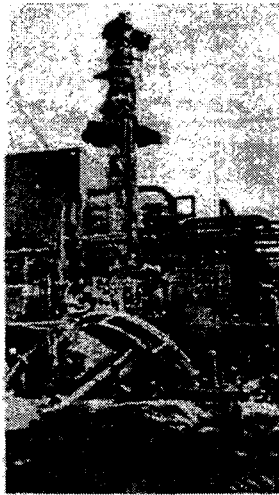
<그림 1> 폭발 후의 정류탑 전경(이치하라 소방국 제공)

메탄올 정류탑(정류단수 65단)의 운전 정지 과정에서 정류탑의 상부(5단 짜부터 26단 짜까지의 약 7m)에서 폭발사고가 발생했다. 정류탑 꼭대기부터 4단 짜까지의 부분은 지상에 낙하하고 5단부터 26단까지가 폭발에 의해 파괴되어져 탑벽 파편은 최대

1.3km 대략 반경 900m의 범위로 비산했다.<그림 1>, <그림 2>

11단부터 17단까지는 크게 파괴되고 27단부터 하부는 남아 있었다. 메탄올 정류탑은 주위 약 50m 범위 안에 있는 창들은 거의 전파되었다.

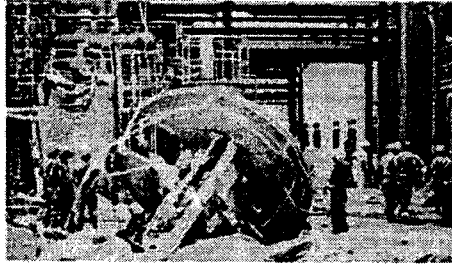
<그림 2> 낙하한 정류탑 상부(이치하라 소방국 제공)

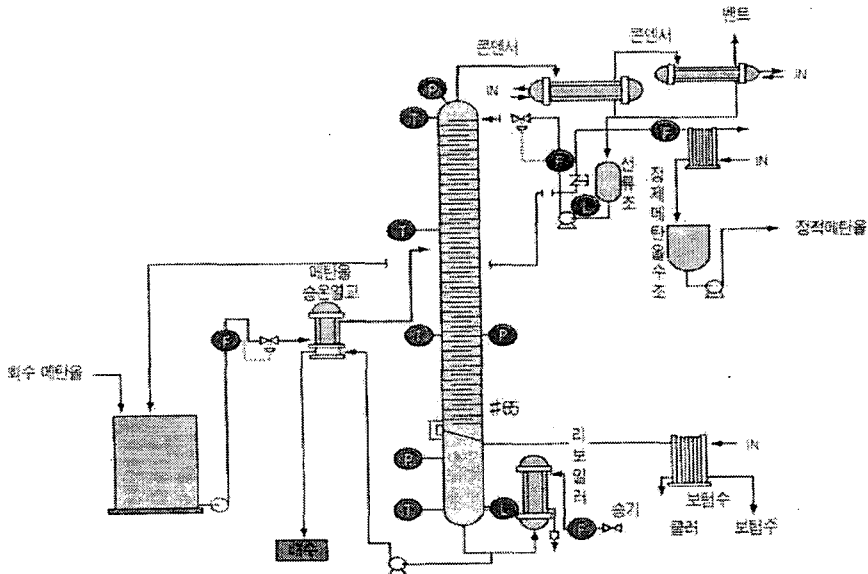
회수 메탄올은 정류탑의 26단에 공급되어져있다. 메탄올 증기는 열교환기에서 응축 후에 환류조를 거쳐 일부가 제조 메탄올로서 배출 되고 잔량은 정류탑내로 환류 되어진다.

<그림 4> 메탄올 정류탑 설비 개요

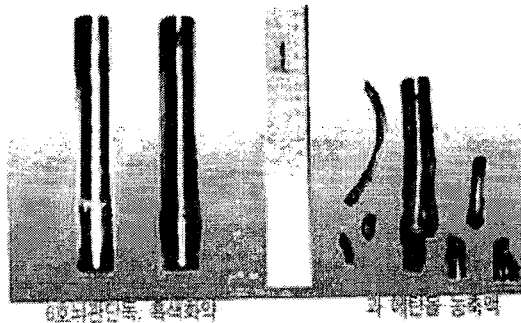
저온 감압증류법에서는 약 60%농도의 과메탄을 농축용액을 증류 플라스크 하부에 설치한 유리 시료관(10mmφ X 110mm)에 모우고 6호 뇌관에 의해 기폭시켰다. 폭발속도 측정은 細谷火工(주) 고문 水鳥 容二郎 박사의 지도 아래 이온갭법으로 실시했다. 평균폭발속도는 2810m/s을 확인했다. 또 시료관을 보호하고 있던 드랄루민관도 6호뇌관단독의 경우와 다르며 <그림 7>에 보이는 것처럼 잘게 잘려져 있고 고농도 과메탄을 용액이 폭굉한다는 것이 확인되었다.

<그림 7> 과메탄을 농축용액의 기폭실험에 의해서 파괴된 듀랄루민제 보호관

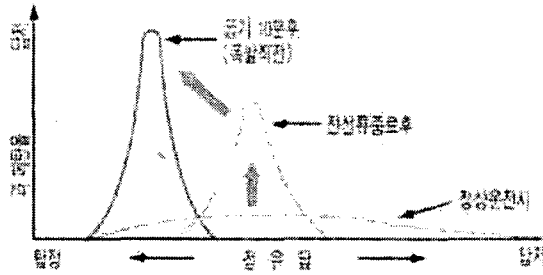
(그림 9) 정류탑에서의 과메탄올 용액의 농축과정 모델

정류탑의 운전 정지는 홀드조작, 전환류조작, 급는조작의 순에 행해지고 급는 조작 개시 10분 뒤에 사고가 발생했다. 정류탑 내의 과메탄올 농축의 양자를 <그림 9>에 모델로서 보이고 있다. 과메탄올은 정상운전에서는 정류탑 내에 넓게 분포하고 있지만 전환류 조작에서는 국부적으로 농도가 높아지고 급는 조작에서는 농축이 진행됨에 따라 절정단의 정류탑 위 방향으로의 이동이 일어났다고 추정된다.

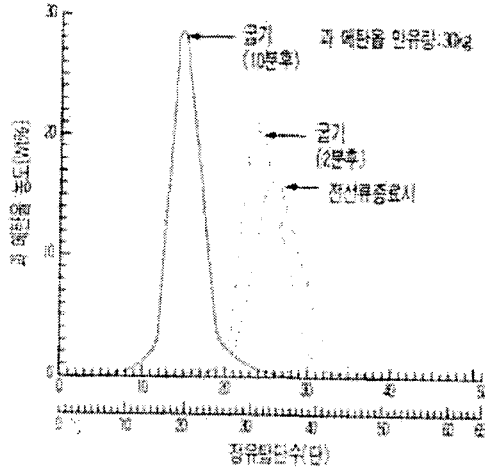
<그림 11> 정류탑에 있어서 과메탄올 용액의 농축 시뮬레이션(급기 조작)

<그림 11>은 전환류 조작 종료 후 급는 조작을 행한 경우의 시뮬레이션 결과로서 정류탑 내의 과메탄올 체류량이 30kg의 케이스인 경우이다. 전환류 조작종료시의 과메탄올 농도는 절정단에서 약 20%, 급는 조작 10분 후에는 약 40%까지 농축되어지는 것을 알 수 있다. 이 계산은 50단에서 행하여지고 있기 때문에 급는 조작 10분 후의 농축 절정 위치 11단은 $11 \times 65 / 50 = 14.3$ 에 상응하며 폭발의 중심부(정류탑 11 - 17)과 일치하고 있다.

○ 정류탑에 공급되어지는 회수메탄올 중에 포함되는 과산화물을 환원제에 의해 완전히 제거할 수 있는설비를 설치할 것

○ 회수 메탄올주의 과산화물이 환원처리 후 완전히 제거 되어진 것을 확인한 후 정류탑에 공급할 것

○ 정류탑 : 굽는 조작을 중지할 것
