식생공이 시공된 붕괴절토사면의 안정성 검토기법에 관한 고찰 A Consideration about Stability Investigation method of Failure Cut-Slope Covered by Vegetation

본 연구는 식생공이 시공된 절토사면중 표층붕괴가 발생한 3곳의 절토사면을 대상으로 현장조사 및 안정성 검토를 실시하고 대책방안을 강구한 현장의 사례를 소개하고자 한다. 연구방법으로는 붕괴절토사면의 현장 조사, 자료 수집에 의한 붕괴규모 및 붕괴형태를 파악하고 붕괴원인을 규명하였다. 또한 수집된 자료 분석을 통한 안정성 검토를 실시하고 대책공법을 제시하였다. 이를 통해 식생으로 덮힌 절토사면의 안정성 검토에 관한 조사기법에 대해 고찰하고자 한다.

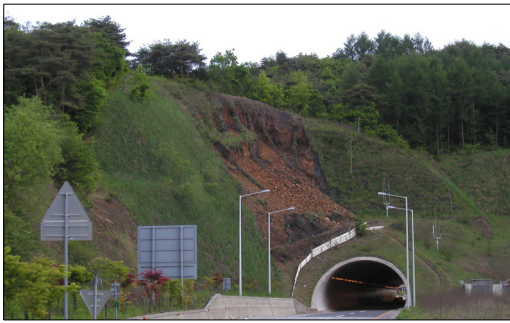
대상현장 I 은 충주국도 관내에 위치하는 수안보터널 갱구부사면으로 2002년 4월 30일 집중호우로 인하여 붕괴가 발생하여 대책방안이 이루어졌다. 대상현장 II는 광주국도 관내에 위치하는 풀치터널 사면으로 국도 13호선 목포에서 영암방향의 왕복 4차로 구간중 영암방향 갱구부 사면에 해당된다. 본 사면은 도로개설에 따른 절토사면 시공 중에도 붕괴가 빈번히 발생하여 대책안이 여러차례 변경된 현장이며 2002년 5월 집중호우로 인하여 붕괴가 발생하여 대책이 마련되었다. 대상현장 III은 충주국도 관내에 위치하는 느릅재 절토사면으로 2002년 8월 태풍 “루사”에 의한 집중호우로 인해 붕괴가 발생하여 대책이 마련되었으며 2004년 태풍 “디엔무”에 의해 추가붕괴가 발생되어 대책이 마련된 현장이다.

그림 1. 수안보터널 갱구사면 전경

수안보터널 갱구사면의 경우 암석의 풍화가 심하여 절리면을 따라 추가붕괴가 우려되므로 이를 예방하기 위해 1: 1.2의 구배로 절취를 실시하여 사면의 안정성을 높이는 방안이 제안되었다.

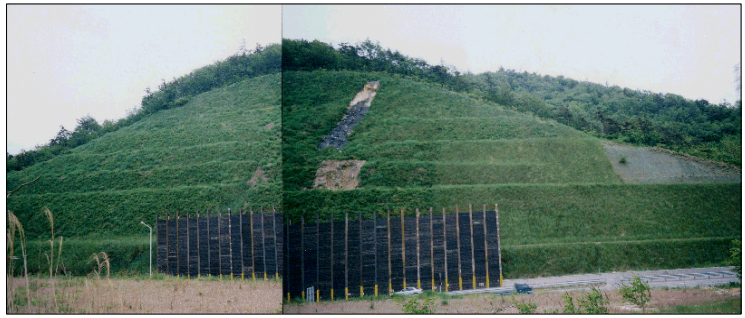
그림 2. 풀치터널 입구사면 전경

폴치터널 입구부사면의 경우 현장조사 및 탐사결과를 분석하여 붕괴부와 붕괴가능성이 높은 영역에 앵커 보강공을 시공하는 등 연약대를 집중보강하는 방안으로 공사비 절감을 기하였다.

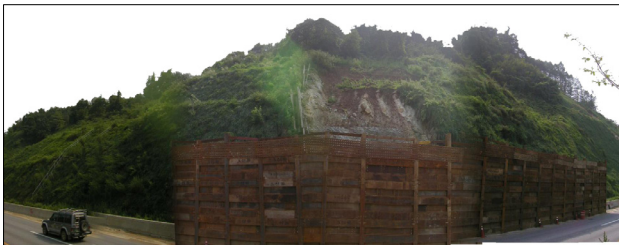
그림 3. 느릅재 절토사면 전경도 (1차붕괴 후)

느릅재 절토사면은 차별풍화에 의해 상단부 풍화암 및 풍화토 구간과 하단부 암반이 경계를 이루며 형성되어 있어 풍화가 심한 상단부에서 표층붕괴가 발생하였으며 붕괴폭은 10 m, 심도는 약 2 m이다. 본 사면의 경우 절토사면 전구간에 식생공이 시공되어 있어 일부구간의 붕괴에 의한 범면 노출부 이외의 현장조사에 한계성을 가지며 붕괴부 이외의 전구간에 대한 대책공법의 적용은 비효율적이다. 이에 본 절토사면의 추가적인 거동을 예측하기 위해 2003년부터 상시계측시스템을 설치·운영중에 있다.

느릅재 절토사면의 경우 1차 붕괴시 붕괴부에 심줄박기를 실시하여 자중에 의한 토압에 저항시키고 법면을 보호하여 지표수의 사면내 침투를 최소화시킬 것을 제안하였다. 또한 붕괴되어 변형된 수직도수로에 대하여는 재설치를 요구하였다. 본 사면의 경우 붕괴부 구간에 대한 대책이 이루어졌으며 추가적인 거동을 분석하기 위하여 상시계측기를 설치·운용중에 있다. 2차 붕괴후 본 절토사면의 위험요소로 작용하는 붕괴부 구간에 대해 절취에 의한 위험요소를 제거할 것을 제안하였다. 또한 기설치된 계측기와 계측기를 추가로 설치하여 지속적인 관찰을 병행할 것을 권장하였다.

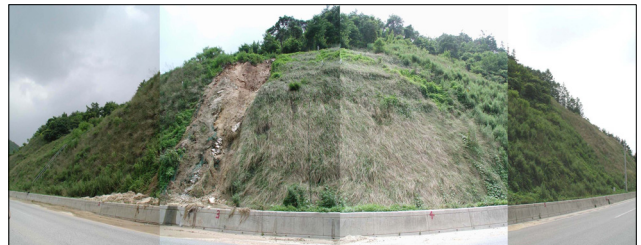
그림 4. 느릅재 절토사면 전경도(2차붕괴 후)

계측기 운용중 2004년 6월 태풍 “디엔무”에 의한 집중강우에 의해 도수로부근에서 폭 5 m, 높이 10 m, 깊이 1.0 m 규모의 2차 붕괴가 발생하였다. 추가붕괴 발생 당시를 기준으로 느릅재 사면의 계측자료를 분석해보면, 12번 센서변위추적 결과 5, 6 단면부근(붕괴부 우측)에서 변위 발생 후 붕괴가 발생하였다(그림 8).

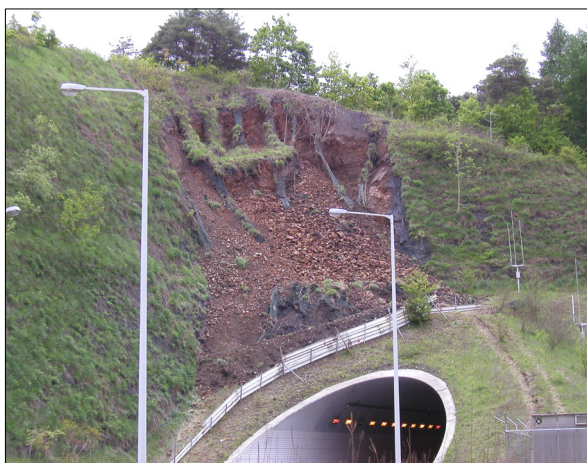
수안보터널 갱구사면의 붕괴규모는 폭 20 m, 높이 15 m, 깊이 2.0 m이다. 집중호우가 발생한 시점과 사면 조사시의 시간적인 차이가 있음에도 불구하고 사면 주변에 설치된 배수로와 지표수 용출 현상이 관찰되며 붕괴와 직·간접적으로 지하수 및 지표수의 영향이 미쳤을 것으로 사료된다(그림 5, 6). 붕괴 발생된 부분에서 기반암이 노출되어 있으며 암반의 불연속면에 대한 집중적인 조사가 수행되었다. 암반내에 발달하는 절리를 측정하여 등밀도 그래프로 나타내면 주절리 방향은 85/342(dip/dip direction, 이하 표기법 동일), 85/210, 89/342, 90/040, 80/300, 80/076, 40/036이 주를 이룬다.

그림 5. 수안보터널 갱구사면 붕괴부 전경

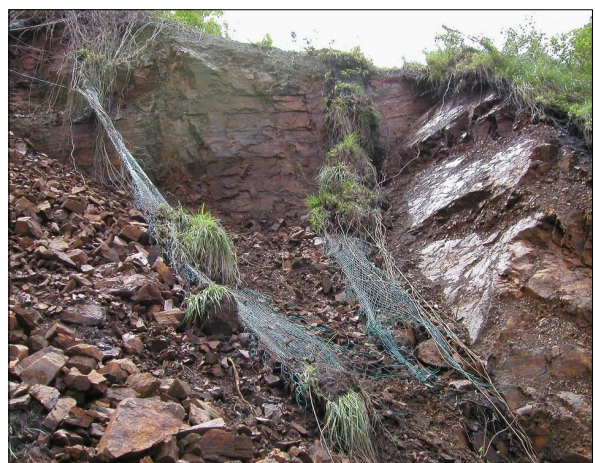
그림 6. 붕괴부 세부전경(수안보)

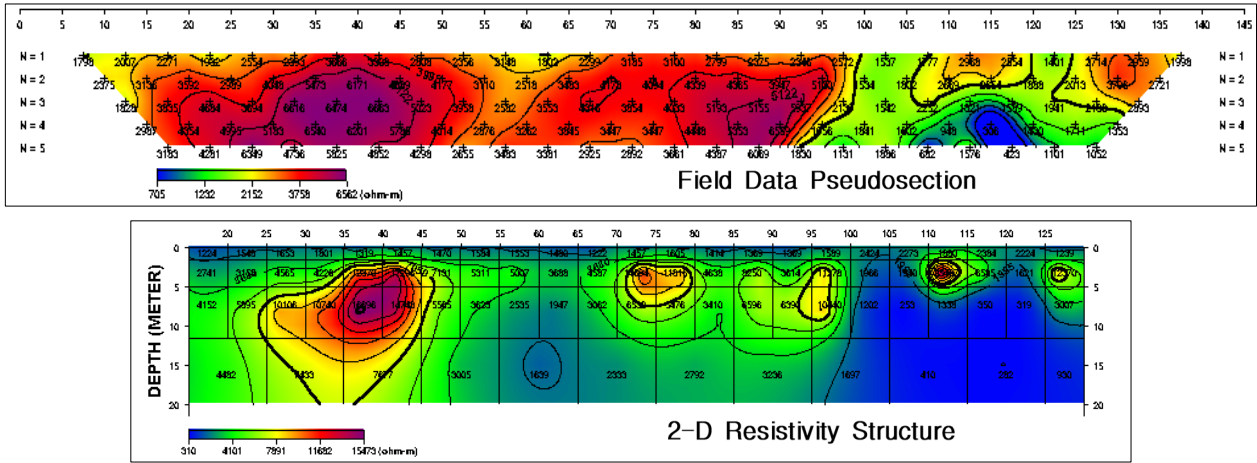
수안보터널의 경우, 붕괴된 영역과 측면에 기반암을 조사할 수 있는 범면이 노출되어 현장조사시 육안 관측으로도 현장조사가 가능하였다. 반면 풀치터널 현장의 경우, 녹화 공법으로 식생공이 시공되어 있어 사면 조사를 수행할 수 없는 상황으로 물리탐사를 통하여 사면내 연약대 및 지하수 존재가 심한 부분을 추적하는 방안을 마련하였다. 본 지역에서 적용한 물리탐사 방법은 비저항 전기탐사방식인 Dipole-Dipole 방식을 채택하였으며 정밀탐사를 위하여 5 m 간격으로 송수신점(Pole)을 설치하였다. 탐사결과는 그림 7과 같다.

탐사결과를 분석해보면 붕괴 구간은 약 102~107 m 구간에 해당이 되며, 100~127 m까지 지표면이 포화되어 나타나는 것으로 나타났다. 102~107 m 구간의 심도 약 4 m 하부가 포화되어 있으며 심도 약 6 m 하부는 지하수의 유동가능성이 높은 것으로 나타났다.

그림 7. 폴치터널 입구부사면 물리탐사 결과

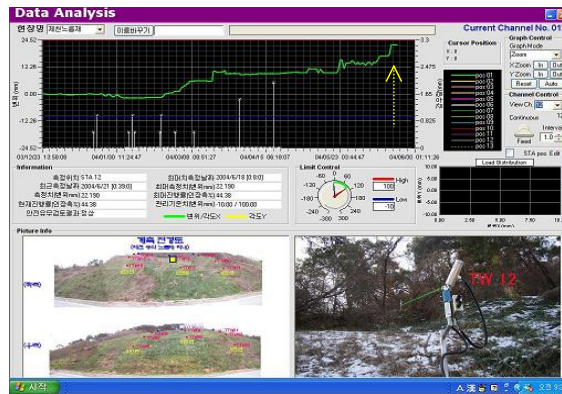
그림 8. 느릅재 절토사면 계측장

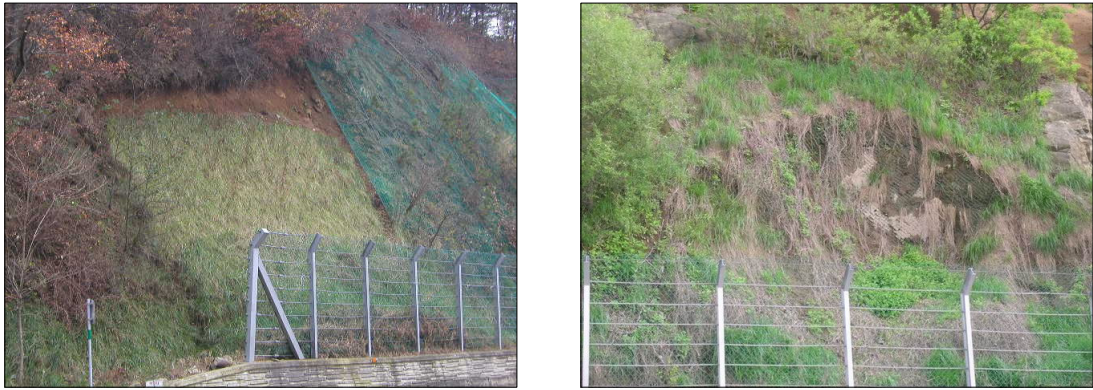
그림 9는 절토사면 내에서 대규모의 붕괴는 발생되지 않았으나 식생공의 유실 또는 불량한 상태를 보여준다.

그림 10. 절토사면 내의 식생공 유실 전경
