## 붕괴절토사면의 광물조성 특성

## Mineral Composition Properties of Collapsed Cut Slope

김진환<sup>1)</sup>, Jinhwan Kim, 구호본<sup>2)</sup>, Ho-bon Koo, 박미선<sup>3)</sup>, Misun Park, 백영식<sup>4)</sup>, Young-sik Baek

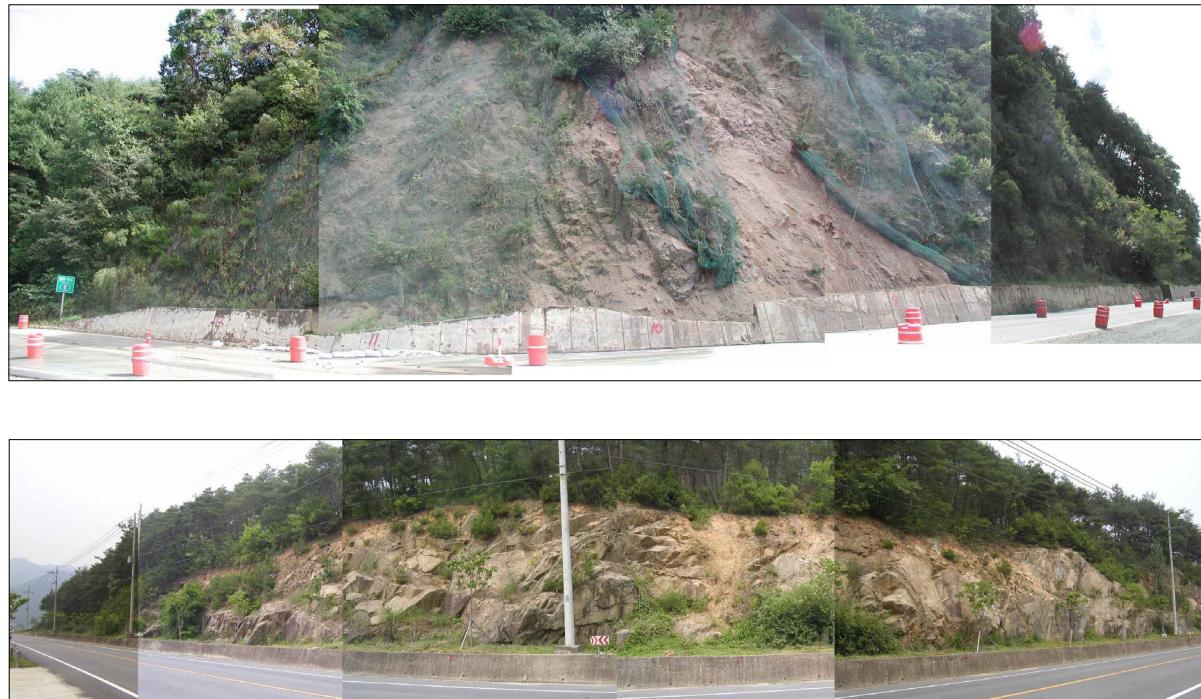
그림 1. 절토사면 전경사진(상 : A 사면, 하 : B 사면)

두 절토사면의 구성 암종은 모두 화강암으로 풍화 진행 양상은 비슷하다. 그러나 풍화 정도에 있어서 심한풍화에서 완전풍화에 해당하는 A 사면이 보통풍화에서 심한풍화에 해당하는 B 사면 보다 풍화등급이 불량한 편이다. A 사면에서는 일부구간에서 붕괴가 발생하였으며 B 사면보다 구성 암반의 토사화 진행이 빠르다. 생성된 토사는 절토사면 이격거리내에 집적되어 있다(그림 2, 3 참조). B사면은 일부구간에서 만 풍화토가 관찰되고 있다.

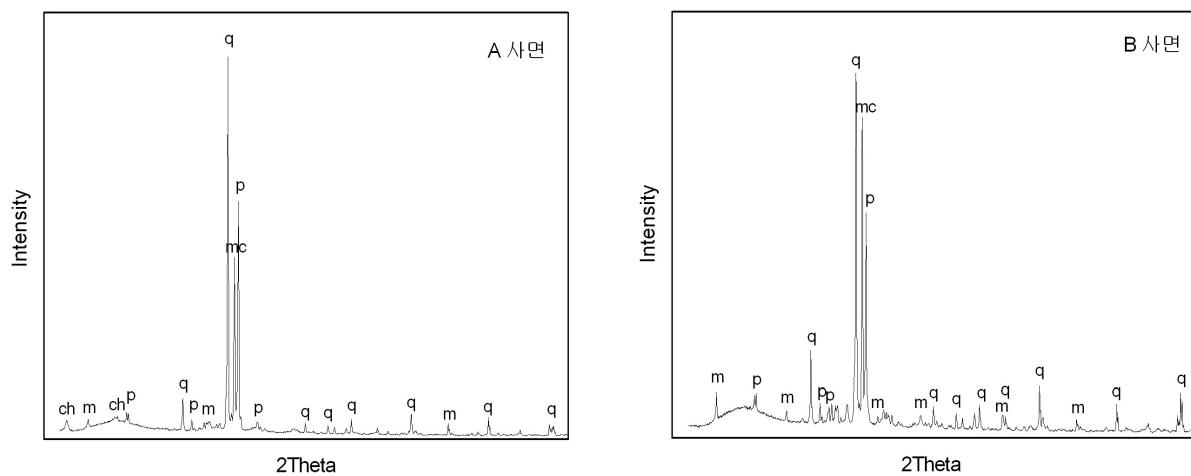
그림 4. A, B 절토사면 토사의 X-선 회절 분석 결과  
(q : 석영, p : 사장석, m : 백운모, mc : 미사장석, ch : 녹니석)

분석 결과 두 절토사면의 광물조성에는 큰 차이를 보이지 않았다. 다만 A 사면에서 녹니석이 관찰되었는데 이는 A 사면이 B 사면보다 풍화를 더 많이 받아 생성된 것으로 판단된다. 기존 연구에서 녹니석의 경우 풍화작용에 의해 생성될 수 있으며 녹니석이 팽윤성(Swelling Properties)의 특징을 보이면 절토사면 안정성에 영향을 줄 수 있다고 보고되고 있다(황진연 외, 1995). 지금까지의 분석 결과로 녹니석이 팽윤성을 보인다고 단정지을수는 없어서 A 사면에서 관찰되는 녹니석이 A사면 붕괴 원인 중 하나라고 단정지을 수는 없다. 차후 보다 자세한 분석을 통해 A 절토사면에서 관찰된 녹니석이 팽윤성의 특징을 보이는지 판별할 수 있을 것이다.
