절토사면 소단부의 취약성으로 인한 붕괴 사례 연구

A case study additional slope failure caused by a bench failure

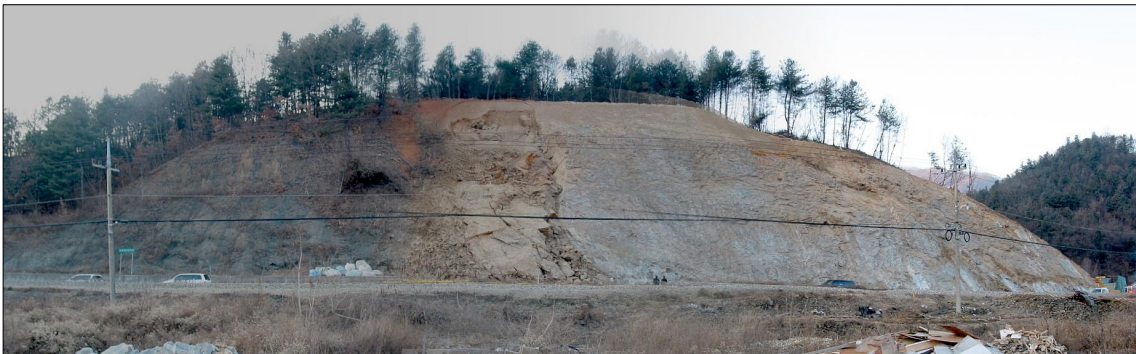
그림 3.1.1 연구대상 절토사면의 전경

연구대상 절토사면은 경기도 가평군에 속하며, 남양주 방향의 국도 46호선 상에 위치하고 있다. 대상 절토사면의 규모는 연장 약 120m, 최대높이 약 25m, 경사 35~60°(경사방향 : 060°), 상부자연사면은 0~10°의 경사로 이어진다. 본 절토사면은 암사면으로서 사면을 구성하고 있는 암석은 엽리가 잘 발달된 편마암으로 구성되어 있으며, 전경사진은 그림 3.1.1이다.

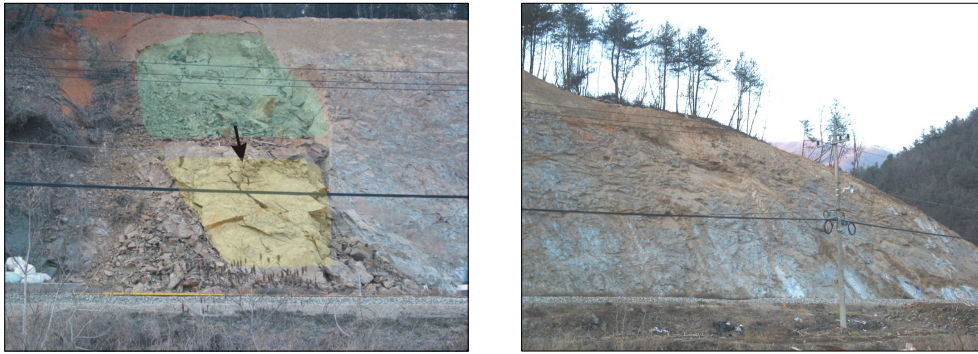
그림 3.1.2 붕괴구간 전면 및 사면의 우측부

본 절토사면은 절취 공사가 완료된 후 보강공법으로 록볼트가 시공되기 전에 붕괴가 발생한 사면으로서 붕괴 규모는 폭이 약 15m, 높이 약 20m, 깊이 약 1~2m 정도이다. 붕괴가 발생한 소단 하부에는 사면방향과 유사한 방향성을 갖는 불연속면의 끝단이 사면에 노출되었으며, 평면파괴를 유발시킬 수 있는 조건을 갖는 이 불연속면에 의해서 소단부에서 파괴가 발생한 것으로 판단된다. 또한 소단부 파괴로 인하여 하부지지력이 상실된 상부지반의 침하 및 인장균열이 연쇄적으로 발생됨으로써 사면의 전반적인

붕괴를 초래한 것으로 판단된다. 현재, 절토사면 우측부에 daylight가 관찰되며 노출된 불연속면의 끝단부에서 부분적으로 소규모 파괴가 발생되어 유사한 형태의 붕괴가 추가적으로 발생할 가능성이 높은 것으로 판단된다(그림 3.1.2).

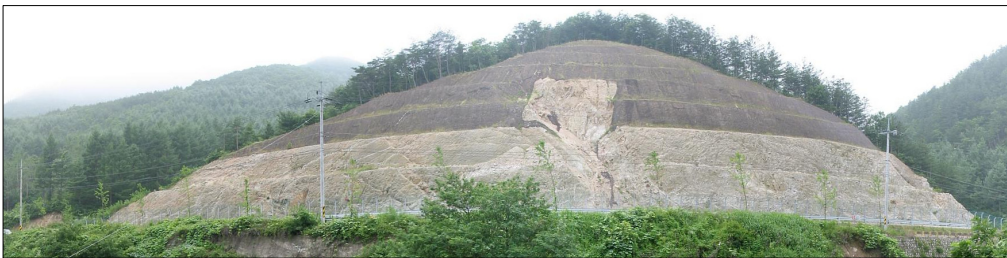
그림 3.2.1 연구대상 절토사면의 전경

연구대상 절토사면은 경상남도 거창군에 속하며 거창방향의 국도 3호선 상에 위치한다. 대상 절토사면의 규모는 연장 약 164m, 최대높이 약 45m, 경사 40~60°, 상부자연사면은 약 5°의 경사로 이어진다. 본 절토사면은 암사면으로서 사면을 구성하고 있는 암석은 화강암이며, 전경사진은 그림 3.2.1이다.

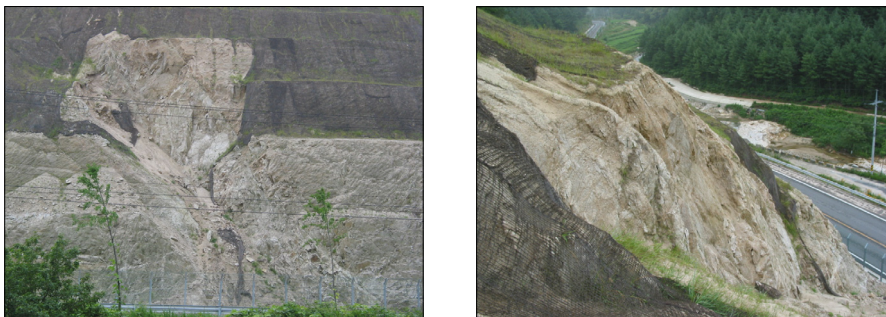
그림 3.2.2 붕괴구간 전면 및 측면

본 절토사면은 도로의 선형개량을 위해서 사면을 절취 한 후 상단부는 표면보호공이 시공되었으나 하단부는 보강공법이 적용되지 않은 사면으로서, 폭이 약 16m, 높이 약 28m, 깊이 약 1.5m의 규모로 파괴가 발생되었다. 지반의 풍화도는 보통풍화에서 심한풍화의 양상을 보이며 상대적으로 상단부보다 하단부의 사면경사가 더 급하다. 사면 중앙부에는 썩기파괴를 유발시킬 수 있는 절리가 발달하였으며 하단부에 위치한 소단의 끝부분에서 썩기파괴가 발생되었고, 이와 유사한 방향성의 절리군을 포함하는 상단부 지반이 하부지지력의 상실로 인하여 상부 지반으로 썩기파괴가 진행된 것으로 판단된다(그림 3.2.2).

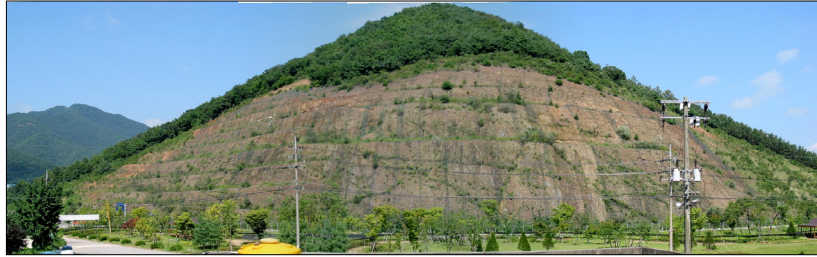
그림 3.3.1 연구대상 절토사면의 전경

연구대상 절토사면은 경기도 김포시에 속하며, 강화 방향의 국도 48호선 상에 위치하고 있다. 대상 절토사면의 규모는 연장 약 460m, 최대높이 약 51m, 경사 38~62°(경사방향 : 256~332°), 상부자연사면은 28°의 경사로 이어진다. 본 절토사면은 암사면으로서 퇴적변성암으로 구성되어 있으며, 전경사진은 그림 3.3.1이다.

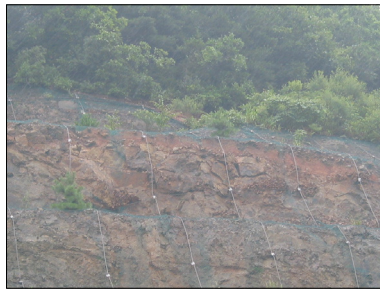
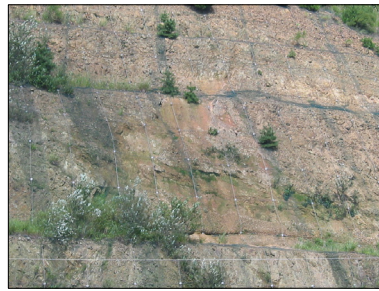
본 절토사면은 대규모의 붕괴가 발생되지는 않았으나 사면안정화 공법이 적용된 후 시간이 지남에 따라 절리의 이완 및 암반의 풍화도가 높은 부분에 국부적인 표층유실로 인한 소단부 파괴가 발생되었다. 소단의 상·하단부로 표층파괴 및 표층유실이 진행됨에 따라 발생하는 낙석 및 유실물 등의 양이 증가함으로써 낙석방지망에 적체되는 양도 증가하게 되어 낙석방지망이 파손될 가능성이 있으며, 낙석방지망이 파손될 경우 적체되었던 다량의 토사 및 낙석의 유출로 인하여 차량통행 장애 및 인명 피해가 발생할 가능성이 있을 것으로 판단된다(그림 3.3.2).

그림 3.3.2 소단부 표층파괴에 의한 토사유실 및 낙석발생
