시설물별 태풍에 따른 피해특성 및 원인분석

The Analysis of Damage Characteristic and Cause on Infrastructures by Typhoon

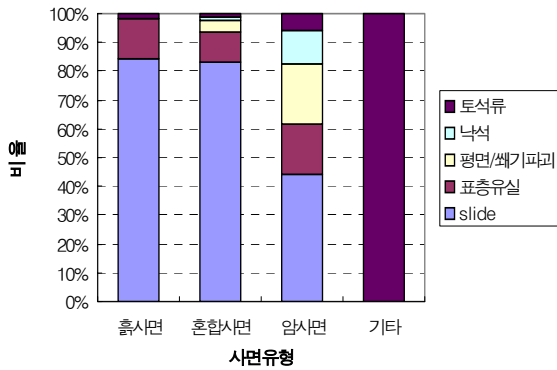
그림 1. 지반구성물질에 따른 사면유형별 붕괴유형

2003년 태풍 매미로 인한 도로사면 피해를 분석한 결과 그림 1과 그림 2와 같으며, 집중강우에 의한 사면붕괴 특성을 보다 세부적으로 분석하기 위하여 각 절토사면 유형별로 붕괴유형을 분석하였다. 지반구성물질에 따른 사면유형에서의 붕괴형태를 분석한 결과 토사사면과 혼합사면에서는 slide 형태의 붕괴가 80% 이상의 비율로 가장 많이 나타났으며, 암사면에서도 토사사면이나 혼합사면에 비해 낮은 비율이지만 slide 형태의 붕괴가 40% 이상을 차지하여 집중강우시에는 slide 형태의 붕괴가 가장 많이 발생함을 알 수 있다. 또한 기타로 분류된 계곡부에서는 토석류만이 발생한 것을 알 수 있다(그림 1). 또한

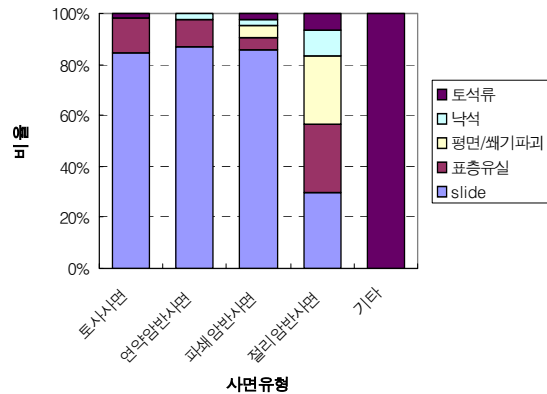
그림 2. 지반조건 및 특성에 따른 사면유형별 붕괴유형

지반조건 및 특성에 따른 사면유형에서의 붕괴형태를 분석한 결과 토사사면과 연약암반사면, 파쇄암반사면에서는 slide 형태의 붕괴가 80% 이상의 비율로 가장 발생하였다(그림 2).
