대절토사면의 현장계측 및 수치해석을 통한 사면 안정성 분석 사례

Stability Analysis of Large Slope Based on In-Situ Monitoring and Numerical Analysis

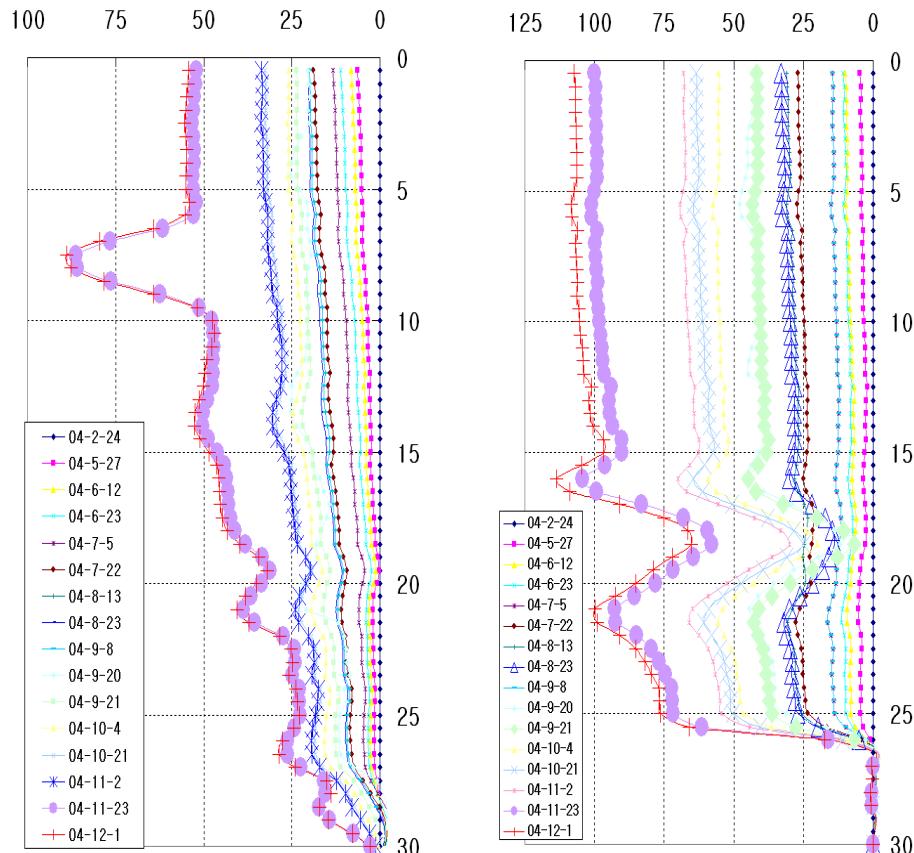
그림 4. 시간별 발생 변위 계측 결과 제 1 경사계(좌), 제 2 경사계(우)

그림 4에서 보는 바와 같이 2004-11-02 까지의 계측 결과를 살펴보면 굴착단계에 따라 변위가 점진적으로 증가하는 경향을 보였다. 대부분의 변위는 2004-11-02 ~ 2004-11-23 (11소단 굴착)사이에 발생하

여 이 기간 동안 25 ~ 60mm의 변위가 발생하였으며, 이후 동절기를 겪는 동안 약 10mm의 변위가 추가적으로 발생하였다. 전반적인 변위형상을 살펴보면, 5 ~ 10m 깊이에서 갑작스럽게 큰 변위가 유발되었으며, 그 외 다른 위치에서는 최하단부로부터 점진적으로 변위가 증가하는 경향을 보였다.

2004년 6월까지는 큰 변위가 발생하지 않았으나, 이후 2004년 10월 까지(7~10소단 굴착) 굴착단계에 따라 변위가 증가하고 있음을 알 수 있었다(그림 4). 이후 2004-11-02 ~ 2004-11-23 사이에(11소단 굴착) 45mm 내외의 변위가 발생하였으며, 이후 동절기를 겪는 동안 약 20mm의 변위가 추가적으로 발생하였다. 27m 깊이 이하에서는 변위가 거의 발생하지 않았으며, 25 ~ 27m 깊이에서 변위가 급증하였다. 15 ~ 25m 깊이까지는 점진적으로 증가하며, 그 이상 깊이에서는 거의 비슷한 변위량을 보였다.

수평 변위가 급격히 증가하기 이전 단계에서는 우기(7 ~ 8월)를 거치면서 강우의 영향으로 수평 변위가 증가하였다고 생각할 수 있다. 그러나, 11월에 급격히 발생한 변위의 경우 굴착시기가 강우의 영향이 크지 않은 때이며 변위 증가량이 상대적으로 큰 것을 고려할 때, 그 원인은 굴착으로 인한 응력해방 및 이로 인한 수평 방향 변위 발생, 절취사면 하단부 굴착으로 인한 전체 사면의 활동 발생 때문인 것으로 판단되었다.

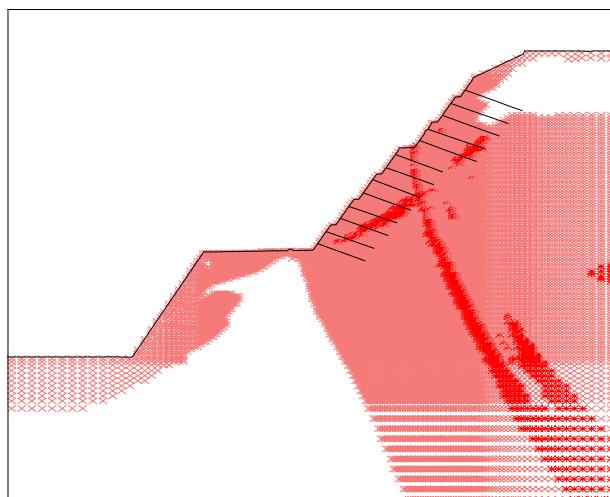
그림 6. 제 7 굴착 단계의 소성영역

제 7 굴착단계부터 원호형태의 사면 활동이 발생하기 시작하였으며 제 9 굴착단계부터 수평방향 변위가 증가하기 시작하였다. 제 10, 11단 굴착 이후 지반의 변위가 현저하게 증가하여 사면 전체의 활동이 발생하게 되는 양상을 보였으며 사면 굴착 단계에 따라 사면 토체에 발생하는 소성영역을 도시한 결과, 아래 그림 6 ~ 9에서 보는 바와 같이 사면 상단 배면측으로 10m 내외의 위치에서 사면 하부 끝단에 이르는 대규모 파괴면이 나타났다.

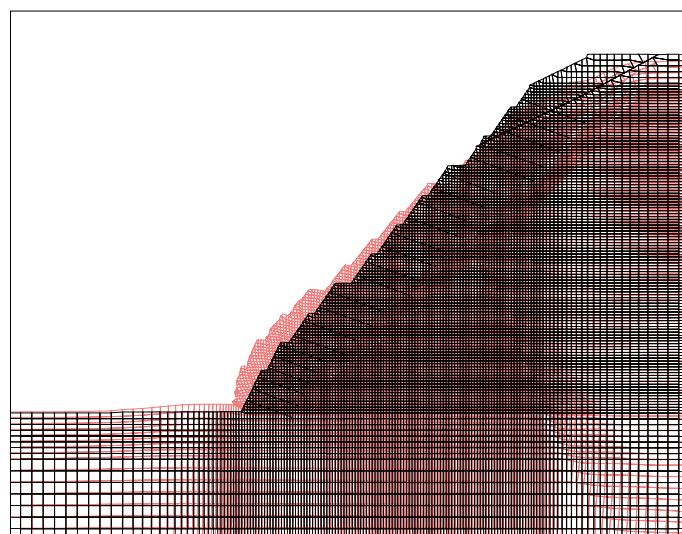
그림 10. 제 11 굴착 단계의 요소 변위 형상

또한 소성영역 및 요소의 변위 형상(그림 10)으로 미루어 보아 활동파괴면이 Soil Nail로 보강된 영역 바깥쪽에 위치하는 것을 알 수 있었다. 사면 계측결과 확인된 급격한 변위 발생의 원인을 추정해 본 결과, 본 사면에 적용된 Soil Nail공법은 표면의 얇은 활동을 억제하는 기능은 있으나 사면의 전체 활동을 저항하기에는 어려워 사면 안정성 확보의 효과가 크지 않았기 때문인 것으로 나타났으며, 보다 자세한 지반조사를 통해 사면 하부의 지층 상태를 파악하는 것이 필요할 것으로 판단되었다.

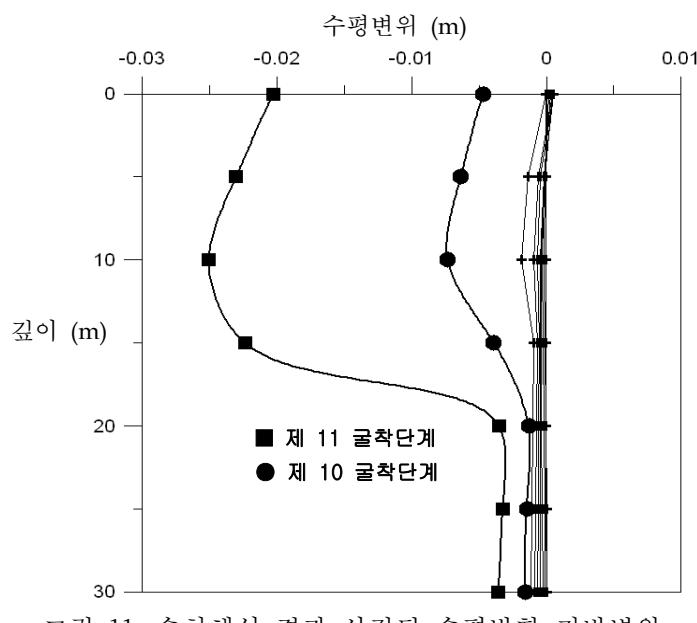
그림 11. 수치해석 결과 산정된 수평방향 지반변위

그림 11은 사면에 설치된 경사계와 같은 위치의 요소에서 수평방향 변위를 산정하여 도시한 것이다. 계측결과와 비교한 결과, 변위량은 정량적으로 일치하지 않지만 제 10 단 굴착 이후에 변위가 급격히 증가하는 경향은 서로 비슷한 것으로 나타났다.

또한 계측결과와 수치해석결과를 비교하였을 때 하부 변위양상이 다른 것을 알 수 있었다. 수치해석 결과에서는 하부 20m 내외에 사면 활동면이 존재하는 것으로 나타났으나 계측 결과에 의해 추정된 사면 활동면은 계측기 설치위치 하부 25 ~ 30m에 존재하는 것으로 나타났다.

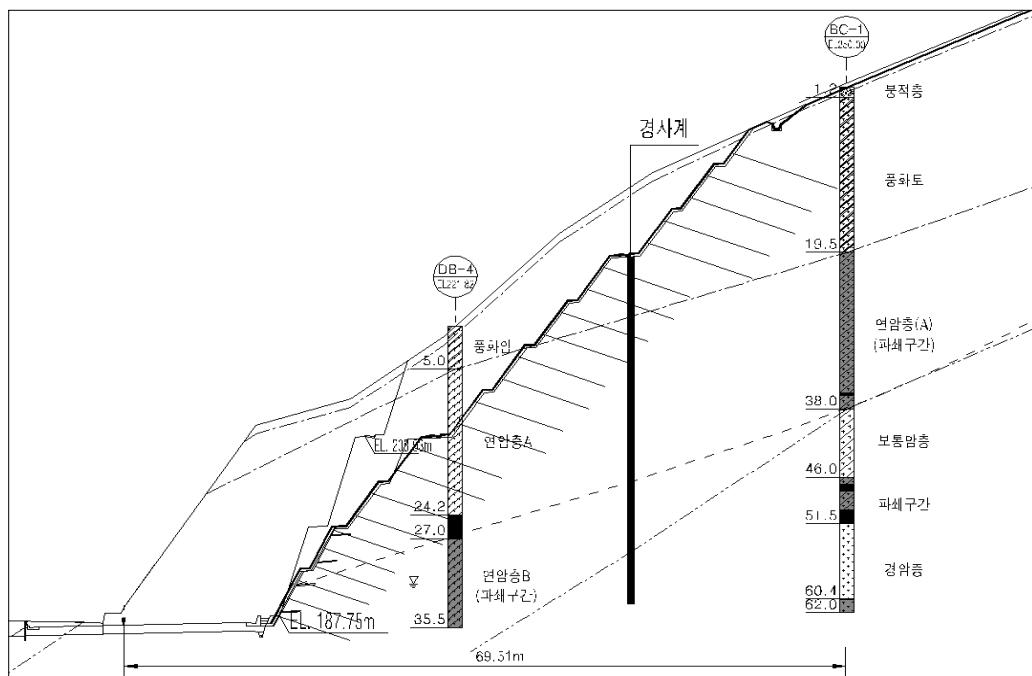
그림 12. 시추조사 위치 단면도(STA.3+460)

앞서 언급한 수치해석과 계측 결과의 차이를 규명하고 사면 하부의 지층 상태를 파악하기 위한 확인 시추조사를 실시하였으며 시추조사 위치도는 아래 그림 12와 같다. DB-4번 시추조사 결과에 의하면 약 5m 두께의 풍화암층 하부에 수직절리와 파쇄대가 존재하는 연암층과 풍화 정도가 매우 심한 파쇄대가 점토 및 암편의 혼합된 형태로 분포하는 것으로 나타났다(표 2 참조). 또한 공번 BC-1의 시추조사 결과, 풍화토층 하부에 풍화가 심하여 전반적으로 절리 및 균열이 심한 파쇄구간이 분포하고 있음이 확인되었다(표 3 참조).

본 사면의 활동은 그림 12에 점선으로 표시된 바와 같이 사면 연암층 내부에 존재하는 파쇄대와 점토가 충진된 단층 위치에서 발생한 것으로 추정되었다. 단계별 굴착으로 인하여 응력해방이 되면서 수평 방향의 변위가 발생한 것으로 생각되며 연암층 내부에 존재하는 파쇄대가 제 10 ~ 11 소단과 거의 같은 위치에 존재하기 때문에 10 ~ 11 소단 굴착 이후에 급격한 사면의 활동이 발생한 것으로 판단되었다.

본 사면의 지층 상태 및 사면의 수평 변위 계측 결과 등으로 미루어 볼 때, 사면 전체적으로 대규모의 파괴면이 나타나며 활동 파괴면이 비교적 깊은 경우이므로 여지말뚝과 Ahchor공법을 적용하는 것이 가장 적합하다고 판단된다. 지표에서 활동 토체를 관통하여 부동지반까지 말뚝을 삽입하여 지반활동하중을 부동지반으로 전달시킴으로써 활동 토체의 이동에 대하여 역학적으로 저항할 수 있도록하며, 현 사면 상태에서 표면을 고르게 정리하고 Anchor를 시공하여 예상활동면의 전단저항력을 증가시킴으로써 사면의 안정성을 확보할 수 있도록 해야한다.
