목조주택 부실시공 사례

황 태 익

(사)한국목조건축협회 기술위원 / (주)스튜가 이사

목조 주택 부실 시공 사례 (경량 목구조를 중심으로)

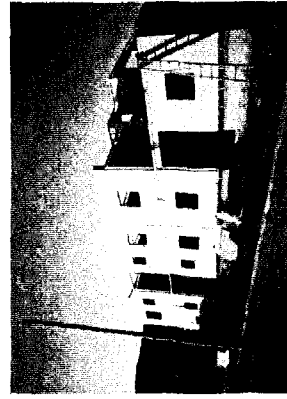
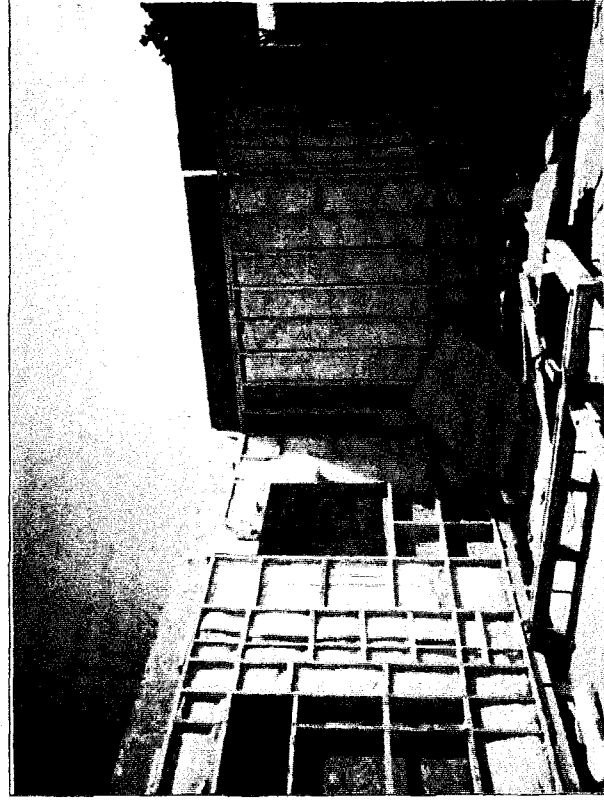
사례 1: 구조 부실

- 새로운 공법의 무리한 시도
- Pre-Fabrication

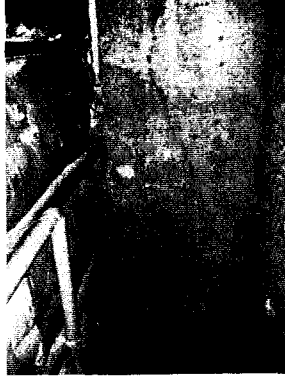
장 선

- 2X10, H-F, 24" OC, L/360
- LL 40 psf, DL 30 psf
 - 바닥 장선: 1.7 psf
 - 바닥 합판, 폴딩재, 석고보드: 5.75 psf (2.25*1+2.5)
 - 바닥 단열 물재 (50mm): 20 psf
 - 마감재: 1 psf
- 최대 허용 스펠 : 10' 6" (3200mm)

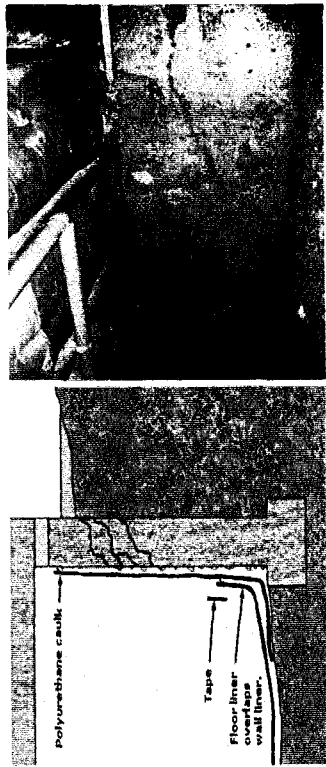
1층 바닥 하부 습기의 축적

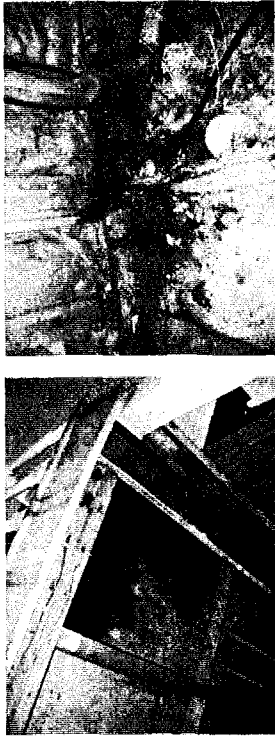
방수 부싱

- 방수 부싱에 의한 목재의 부후
