고정자권선의 절연열화 특성분석

오봉근, 최교남, 한창동, 임기조*
한국수자원공사, 충북대학교*

Analysis of the Insulation aging for the stator winding

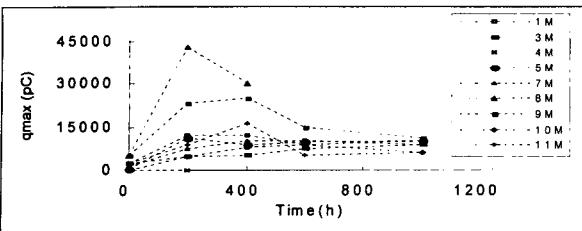
<그림 2> 권선중앙부 부분방전시험결과

그림2와 5에서 보여진것 처럼, 8M시료의 경우 PD와 유전정접값이 매우 급증하였다. 9M시료는 PD시험에서는 큰 변화가 없었지만, 유전정접시험에서는 다소 증가하였다. 다른 시료에서는 열화후 큰 변화는 나타나지 않았으며, 1000시간 열화후 권선중앙부시료는 절연파괴가 발생하지 않았다.

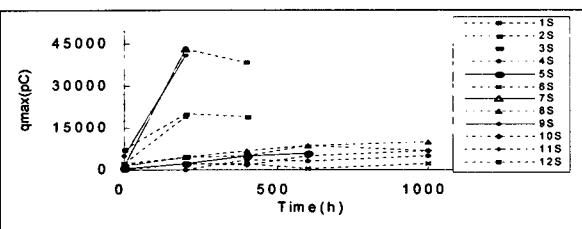
<그림 3> 슬롯인출부 부분방전시험결과

그림3과 6에서 보여진것 처럼, 200시간 열화후 1S, 2S, 7S, 9S 그리고 12S에서 PD시험결과가 급증하였다. 유전정접시험에서는 1S, 2S, 7S, 9S가 급증하였지만, 12S의 경우 큰 변화가 없었다. 1000시간 열화후 슬롯인출부 절연파괴는 5개 시료(3S, 5S, 7S, 9S, 12S)에서 발생하였다.

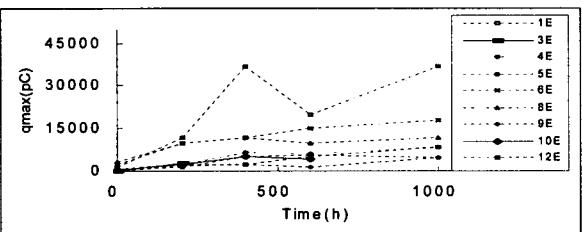
<그림 4> 권선단말부 부분방전시험결과

그림4와 7에서 보여진것 처럼, 1E와 6E 시료에서 열화후 다른 시료에 비하여 PD와 유전정접시험 모두 증가한 특성이 나타났다. 나머지 시료에서 PD는 점차 증가하는 추세를 보였으나, 유전정접결과는 변화가 없었다. 1000시간 열화후 3E와 12E 시료에서 절연파괴가 발생하였지만, 이 시료는 절연파괴전에 절연특성값의 변화는 나타나지 않았다.

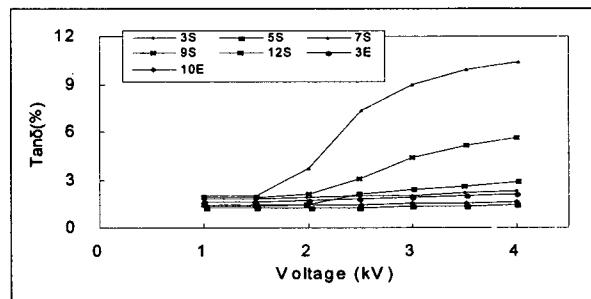
<그림 10> 절연파괴전 유전정접시험 결과

그림10에서 보여진 것처럼, 7S는 시험전압 1.5kV이후에서 급증하였고, 9S와 12S는 시험전압 2kV이후에서 급증하였다. 나머지 시료에서는 시험전압을 증가하여도 큰 증가가 나타나지 않았다.

위 두 시험결과에서 보듯이 3개의 시료인 7S, 9S, 12S는 PD위상분포 특성과 유전정접시험결과 절연파괴전 급격한 변화가 나타났다. 하지만, 다른 절연파괴시료에서는 파괴전에 절연특성값의 변화를 찾을 수 없었다.

가속열화 후 30개의 시료중 7개의 시료에서 절연파괴가 발생하였다. 우리는 이 시료들에 대하여 절연파괴전에 나타나는 절연특성값의 변화를 분석하였다. 3개의 시료는 절연특성값의 급격한 변화가 있었으나, 나머지 4개시료는 큰 변화가 나타나지 않았다. 시료의 특별한 변화가 나타난 시료에서는 부분방전이 발생하는 위상이 매우 낮았으며, 부분방전크기는 매우 큰 값이 발생하였다. 또한, 유전정접값도 급격한 변화가 있었다. 그래서, 진단시험만으로는 절연파괴와 관련된 모든 징후를 측정하는데 다소 제한이 있음을 알 수 있으나, 주기적인 절연시험결과 상기와 같은 경향이 발생한다면, 고정자권선에 대한 정밀점검이 필요할 것이다.
