복합화력발전소의 급수제어시스템 개선

박두용*, 김호열
전력연구원 수화력발전소 I&C 그룹

Improvement of Feedwater Control System for Combined Cycle Power plant

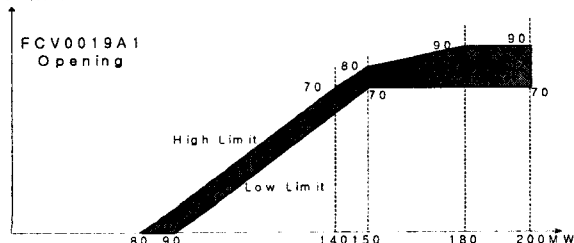
<그림 2> TCA Cooler Control Valve 상한 제한설정 커브

• TCA Cooler와 관련해서는 중간부하 이상에서 45t/h로 제어되는 FCV0019A1이 다음 그림처럼 High/Low Limit가 좁게 설정되어 있으므로 CV Position 교정을 정확하게 수행하는 것이 필요하며, 이 제한커브는 DCS의 제어밸브 개도요구 출력을 제한하는 것이므로 현장 밸브의 개도 편차가 큰 경우는 제한에 걸려 유량이 부족하게 될 수 있다.

- TCA Dump는 CV 교정특성의 차이에 의해 #2-1은 125MW, #2-2는 140MW 이하에서 열리고 있다.
- #2-2의 경우 유량 변화 특성을 보면 TCA Dump CV (0019B)가 약간의 Stick 현상이 있는 것처럼 판단되므로 점검이 필요하였다.
