154kV 송전선로 겔로핑 현상 소개 및 대책 방안

한국전력공사 서울전력관리처 의정부전력소

An Actual Case of Installing Interphase spacers to Prevent Galloping

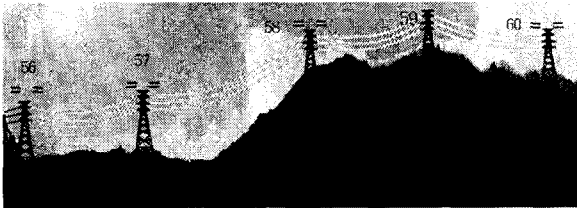
<그림 1> 갠로핑 발생 송전선로 사진

일반적으로 갠로핑은 송전선로 경과지가 대부분이 해안선, 계곡, 능선 등을 이상 풍압이 발생하는 경우이다. 경기북부지역의 갠로핑이 발생된 구간의 송전선로는 그림 1과 같이 산봉우리를 연결하는 능선을 따라 설치가 되었다.

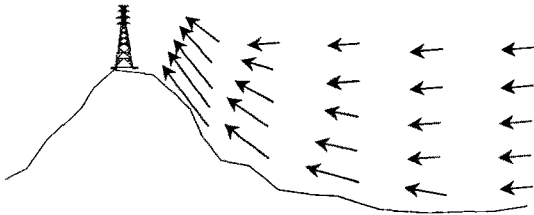
<그림 2> 산비탈면을 타고 오르는 바람 특성

송전철탑 57호-58호와 59호-60호 구간은 공통적으로 그림 2와 같이 바람이 산비탈면을 타고 올라와서 정상부근에서 전력선 하단에서 수직방향으로 강하게 상승하는 현상이 발생되기 쉬운 지형적인 특성과 그림 3과 같이 계곡이 발달되어 바람을 능선사이로 가두면서 골짜기를 따라 위로 오르면서 골짜기가 좁아져서 바람이 합쳐지기 쉬운 지형이었다.

갠로핑이 발생된 송전선로 구간은 산의 봉우리 정상부근에 위치하여 있다. 그림과 같이 바람의 속도가 변화하는 현상을 설명할 수 있다. 즉 단면적이 변화하는 산계곡과 비탈면을 흐르는 공기는 단면적이 좁아지는 산봉우리 쪽에서 공기가 더 가까이 모이게 된다. 이는 공기의 속도(울직임)가 빠르다는 것을 의미한다. 빨라진 공기는 전력선의 하단과 충돌하여 전력선을 위로 밀어 올리는 작용을 하여 불규칙한 진동을 일으키며, 이로 인해 갠로핑을 발생시킨다.

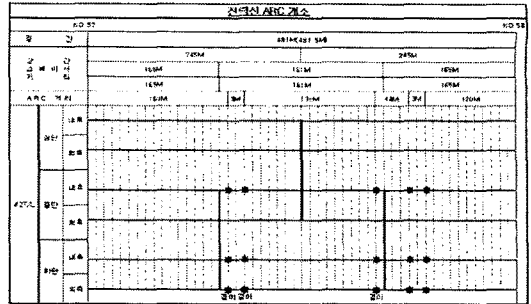
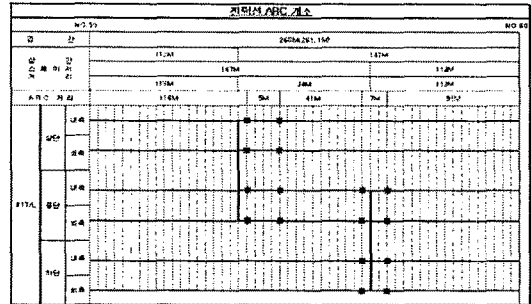
〈그림 7〉 전력선 아크 발생 위치

도체에 발생된 아크 흔적이 그룹으로 이루고 있었다. 그림 6은 전력선에 나타난 아크흔적과 이로 인해 코로나 발생 예방을 위해 표면처리 작업 후의 사진이다. 아크흔적은 철탄 57호와 58호간 481m 경간과 59호와 60호사이의 260m 경간 두 곳에서 발생되었다. 두 구간의 전력선 설치 상태인 이도를 실측한 결과 설계치와 차이가 없었다. 두 구간의 아크 발생 위치를 그림 7과 같다. 그림과 같이 아크가 발생된 지점은 중단-하단, 또는 상단-중단에 쌍으로 나타났다.

경기북부 154kV 송전선로는 풍암지역이 Ⅱ지역에 해당되며, 풀리머 상간스페이서(그림 7에서 1로 표시)는 표 5의 기준과 같이 57-58호 구간에 3개, 59호-60호 구간이 2개를 설치하였다. 그림 7과 같이 상간스페이서 설치점과 단락으로 인해서 아크가 발생된 지점은 매우 근접하게 일치되었다. 따라서 향후 국지성 강풍으로 인한 송전선로 갠로핑 발생이 가능한 기상에도 상간스페이서가 도체간의 간격을 일정하게 유지시켜 아크 통전으로 인한 단락 고장을 줄일 수 있을 것으로 예상된다.

아크가 발생된 지점에 전력선이 상간 근접이 되지 않도록 강제적으로 일정한 거리를 유지시키는 장치를 설치한다면, 갠로핑 발생시에도 상간 단락으로 인한 송전선로의 트립을 방지할 수 있을 것이다.
