블랭킹 금형의 파손요인에 관한 연구

최계광*

공주 대학교, 기계자동차 공학부

A Study on the damage cause of blanking die

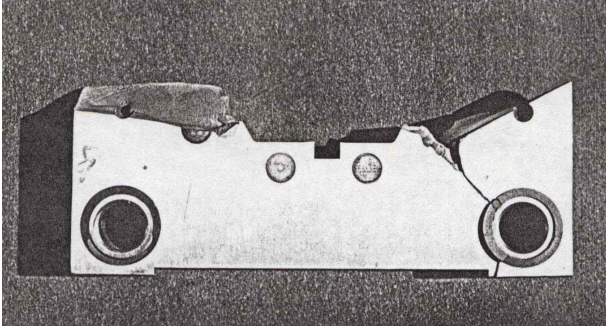
그림 1. 1차 파손 금형

인근지역에 소재하고 있는 N사에서 파인 블랭킹 프레스에 장착하여 제품생산 초기에 파손된 금형의 평면과 단면을 그림 1에 나타내었다. 그림 1에서 보는 바와 같이 다이 플레이트를 제작해 1차 파손이

1차, 2차 파손된 금형의 경도를 측정해 본 결과 전체적으로 경도 값이 H_{RC} 10 이상 차이가 나며 금형으로서의 역할을 할 수 없을 정도로 경도가 현저히 저하되었다. 특히 1차 금형의 하면 1번 라인에서 최저의 경도 값을 나타냈고 1차 금형의 단면 2번 라인에서 최고의 경도 값을 나타내었다. 이와 같이 상면, 단면, 하면 모두에서 경도 값이 일정하지 않고 불규칙하게 분포하여 나타났다. 경도 값 H_{RC} 2~3은 무시할 수 있으나 H_{RC} 10~11의 차이가 나기 때문에 열처리에 의한 불량이라고 사료되었다. 경도 측정만으로는 추측할 수밖에 없어서 다음 논문에서는 경도측정 결과에 광학 현미경 사진 촬영을 추가하여 금형의 파손요인을 분석하기로 한다.

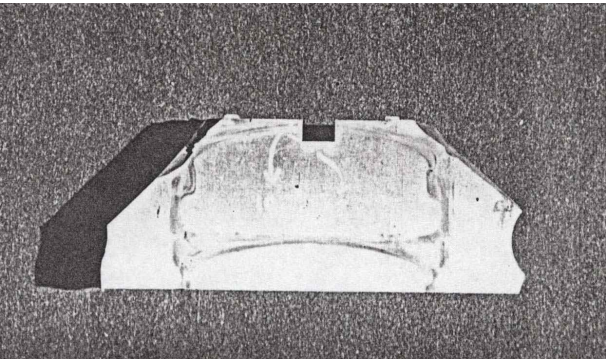
그림 2. 2차 파손 금형

발생하였고, 다시 금형을 재 제작하여 제품 생산초기에 발생한 파손 금형이 그림 2이다. 이와 같은 현상이 2회 이상 발생된 원인을 분석하기 위하여 파손된 금형의 상면과 단면, 하면의 경도측정을 하였다.

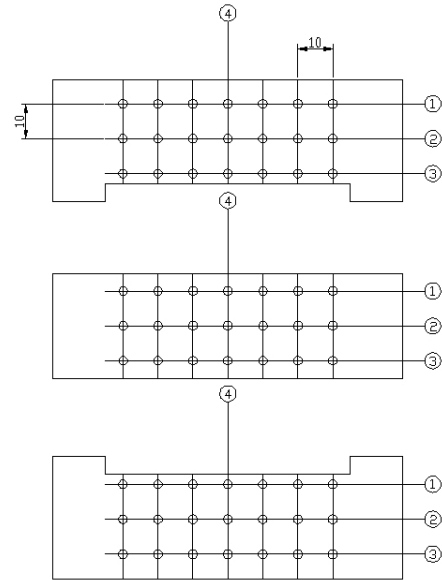
그림 3. 1차 금형 경도 측정방법

파손된 금형의 경도를 측정하기 위하여 wilson사의 경도 측정기를 사용하였고 HRC 경도를 측정하였다. 그림 3, 그림 4와 같이 금형의 3개면인 상면, 단면, 하면의 경도를 측정하였다. 각 면에 3개의 라인을 설정하였고, 한 개 라인에 7개의 지점을 정하여 경도를 측정하였다.

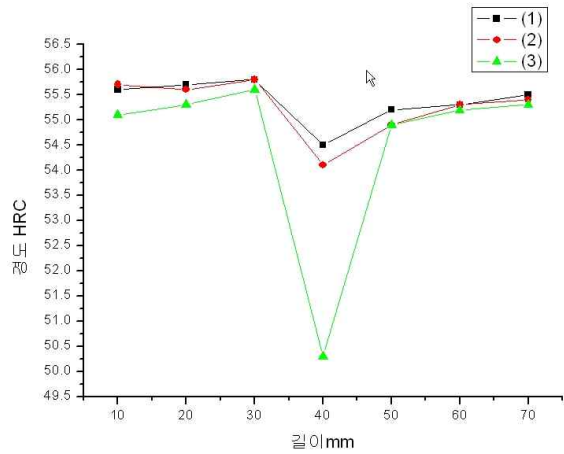
그림 5. 1차 파손 금형의 상면 경도 값

1차 파손된 파인 블랭킹 금형의 각 부위에 대하여 경도 측정을 한 결과는 그림 5, 6, 7 과 같다. 그림 5는 금형 상면의 측정결과를 나타낸 것이다. 그

림에서 보는 바와 같이 1번에서 경도 측정결과 경도 값이 H_{RC} 51, 56.9, 54.8, 59 등으로 경도분포 값이 8포인트 정도 차이를 보였다. 2번에서 경도측정결과 경도 값이 H_{RC} 50.7, 57.8 등으로 경도분포 값이 6 포인트 정도 차이를 보였다. 3번에서 경도측정결과 경도 값이 H_{RC} 45.5, 57등으로 경도분포 값이 H_{RC} 11 정도 차이를 보였다. 그림 5에서 경도분포 값의 차이는 H_{RC} 13 정도 차이가 분명하게 드러났다. 3 번 측정부에서 경도 값이 H_{RC} 45.5로 가장 낮게 측정되었고, 1번 측정부에서 59로 가장 높게 측정되었다.

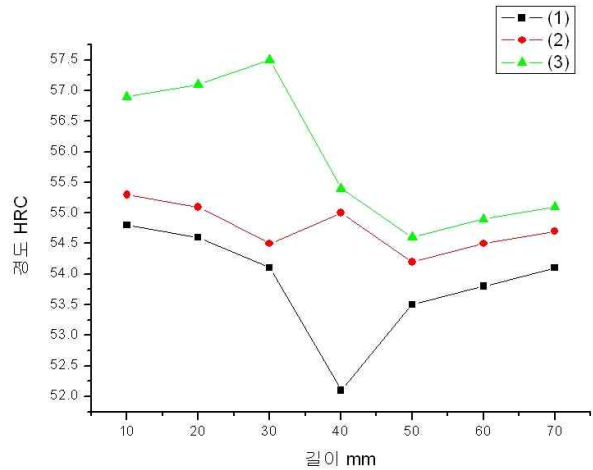
그림 6. 1차 파손 금형의 단면 경도 값

그림 6은 금형 단면의 측정결과를 나타낸 것이다. 그림에서 보는 바와 같이 1번에서 경도 측정결과 경도 값이 H_{RC} 60.1, 59.1, 53.8, 50.1 등으로 경도분포 값이 H_{RC} 10 정도 차이를 보였다. 2번에서 경도측정결과 경도 값이 H_{RC} 60.6, 58.6, 56.4, 54.3 등으로 경도분포 값이 H_{RC} 6 정도 차이를 보였다. 3번에서 경도측정결과 경도 값이 H_{RC} 60.3, 59.4, 58.6, 57.7 등으로 경도분포 값이 H_{RC} 3 정도 차이를 보였다. 그림 6에서 경도분포 값의 차이는 H_{RC} 10 정도 차이가 분명하게 드러났다. 1번 측정부에서 경도 값이 H_{RC} 50.1로 가장 낮게 측정되었고, 2번 측정부에서 H_{RC} 60.6으로 가장 높게 측정되었다.

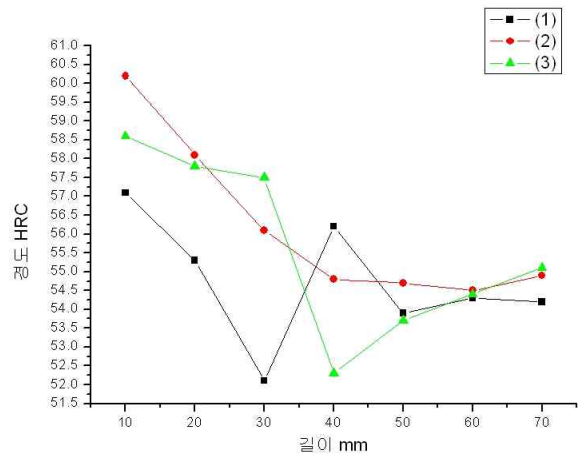
그림 7. 1차 파손 금형의 하면 경도 값

그림 7은 금형 하면의 측정결과를 나타낸 것이다. 그림에서 보는 바와 같이 1번에서 경도 측정결과 경도 값이 H_{RC} 47.0, 49.3, 50.4, 52.7 등으로 경도분포 값이 5포인트 정도 차이를 보였다. 2번에서 경도측정결과 경도 값이 H_{RC} 49.1, 51.8, 53.2, 55.7 등으로 경도분포 값이 H_{RC} 6 정도 차이를 보였다. 3번에서 경도측정결과 경도 값이 H_{RC} 56.4, 58.4, 59.1, 59.3 등으로 경도분포 값이 H_{RC} 10 정도 차이를 보였다. 그림 7에서 경도분포 값의 차이는 H_{RC} 13 정도 차이가 분명하게 드러났다. 1번 측정부에서 경도 값이 H_{RC} 47.0로 가장 낮게 측정되었고, 3번 측정부에서 H_{RC} 59.3으로 가장 높게 측정되었다.
