아연합금 부품의 고장발생에 미치는 사용 환경의 영향

한국생산기술연구원

Effects of environments on occurrence of failure in zinc alloyed parts

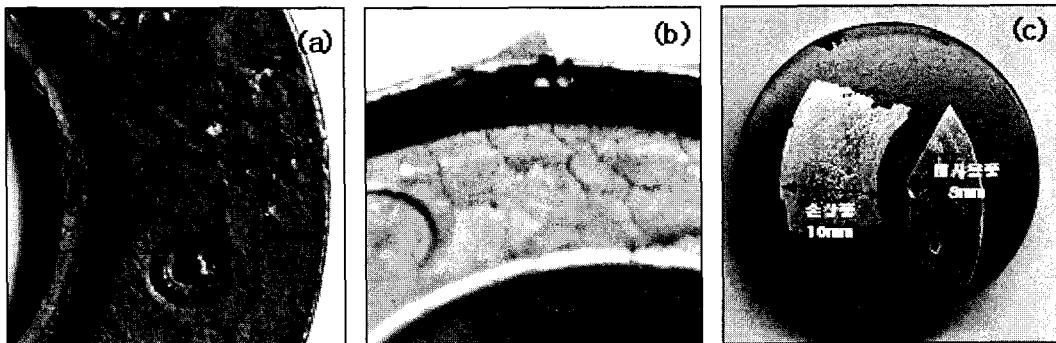
그림 1. ZDC 2종 부품의 손상현상

고장분석 대상 부품은 ZDC 2종으로 주조한 후 표면코팅처리되어 생산되어졌다. 부하를 전혀 받지 않은 조건에서 사용되며, 동일한 로트(lot)에서 생산된 부품 중 국내에서 사용한 것은 고장 건이 나타나 있지 않은 상태이지만, 인도네시아에서 1년 정도 사용한 제품에서는 그림 1(b)과 같이 표면에 균열이 상당히 많이 존재하고 있으며, 그림 1(c)과 같이 균열발생과 함께 부분적 파손도 관찰되었다. 이는 손으로 부셔도 부서질 정도도 아주 약한 힘에도 파손되었다.

미사용품의 무게는 약 12.2g 이지만 손상품에서는 0.4g정도 증가하여 12.6g 으로 무게가 증가 하였고, 미사용품에 비해 그림 1(c)에서와 같이 부품의 폭이 2mm정도 증가하는 현상

을 관찰 할 수 있었다. 또한 부피 증가로 인하여 부품이 전체적으로 휘는 현상을 관찰할 수 있었다. 이러한 부품의 손상현상으로 인해 부품의 기능이 작동되지 않게 되었다.

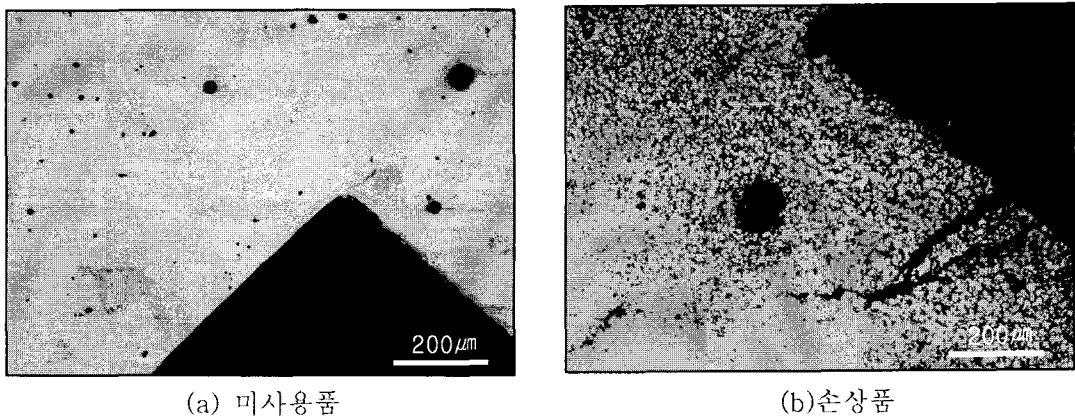
그림 2. 예칭 전의 조직관찰

광학현미경을 이용해서 예칭하기 전에 미사용품과 손상품을 비교하여 관찰해 보았다. 그림 2 (a)에서와 같이 미사용품에서는 특별한 조직이 관찰되지 않았다. 하지만 손상품에서는 그림 2 (b)에서와 같이 표면부에 가까운 부분은 예칭 전에도 결정립계처럼 보이는 조직이 보였고 균열이 표면에서 시작되는 것을 관찰 할 수 있었지만 내부에서는 이러한 조직이 보이지 않았으며 이는 표면으로부터 조직변화가 발생하며 조직변화로 인하여 균열이 발생되는 것을 예상할 수 있었다.

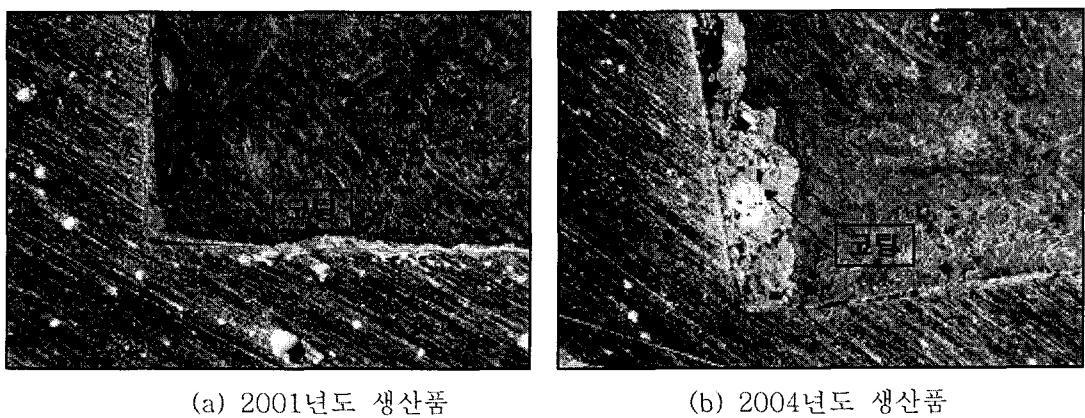
그림 3. 생산년도에 따른 코팅상태

다음은 그림 3에서 보는 봄과 같이 제품의 로트에 따라서 코팅상태를 조사해 보았다 2001년도에 생산된 부품은 그림 3 (a)과 같이 코팅상태가 양호하지만, 2004년도 생산된 부품은 그림 3 (b)에서 보는 바와 같이 코팅상태는 매우 불량함을 볼 수 있었다. 인도네시아에 수출된 제품 중 손상이 발생한 제품의 대부분은 2004년도에 생산된 제품이었으며, 이는 코팅상태에 따라 손상의 발생이 더 용이함을 알 수 있다.

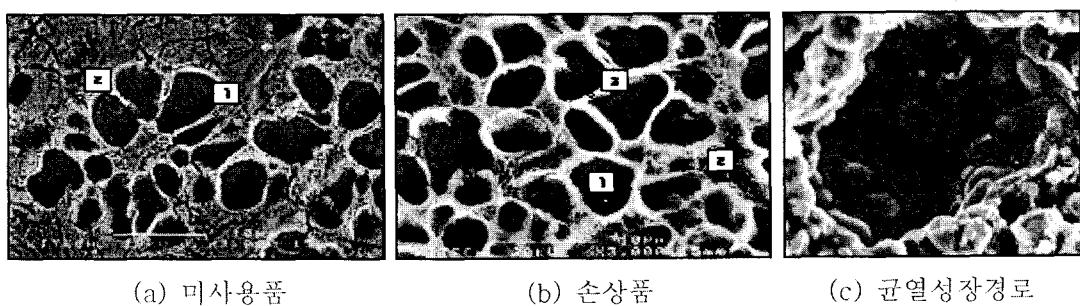
그림 4. 미세조직관찰

그림 4는 예칭 후의 미세조직을 보여 준다.. 미사용품에서의 미세조직은 그림 4 (a)와 같이 1번 영역(Zn합금)과 2번 영역(Al합금)으로 2상으로 존재하며 2번 영역에서는 1번 영역보다 O와 Al가 더 많은 양이 존재하였다. 손상품에서는 미세조직이 1번, 2번, 3번 영역으

로 3상이 공존해 있음을 볼 수 있었다. 표.4에 나타낸 바와 같이 입계를 둘러싸고 있는 하얀 층, 즉 3번 영역의 성분분석을 실시한 결과 산소량이 약 35%이상으로 매우 높음을 알 수 있었다. X선회절기(XRD)를 통해 그림 5와 같이 미사용품과 손상품은 회절패턴을 측정하였다. 미사용품과 손상품은 유사한 회절패턴을 가지고 있지만 손상품에서는 ZnO가 생성됨을 알 수 있다. 이것은 산소 즉 수분이 내부에 투입되어 ZnO가 생성되었음을 예상 할 수 있었다.

미사용품에 비하여 손상품에서는 산화층이 형성되는 것을 확인할 수 있었고. 경계에 존재하고 있는 산화층은 Zn합금과 Al합금사이에 균열의 발생 및 성장의 경로로 작용하는 것을 그림 4 (c)에서 관찰 할 수 있었다.

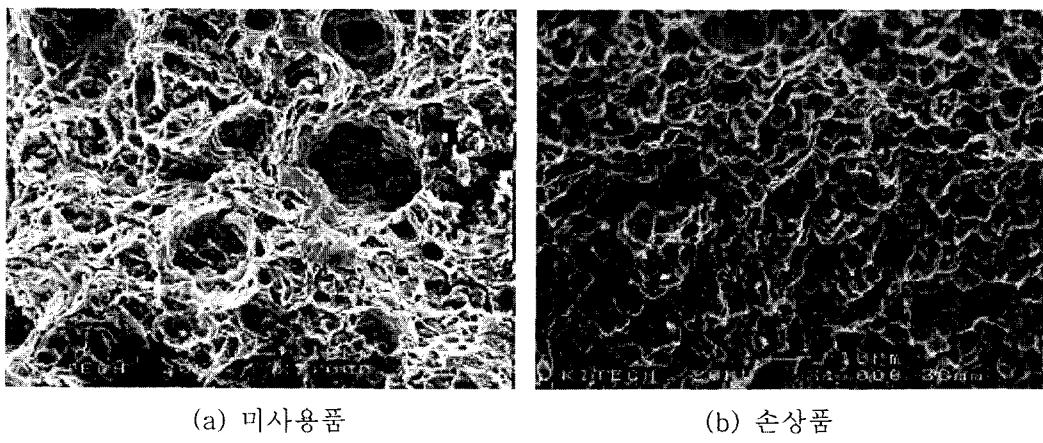
그림 6. 파단면 관찰

미사용품과 손상품을 주사전자현미경(SEM)을 이용해 그 파단면을 관찰하였다. 미사용품은 액체질소에 시편을 담근 후 인위적으로 파단 시켜 그 파단면을 관찰한 결과 그림 6 (a) 과 같이 입내파괴가 일어남을 알 수 있었다. 손상품은 손으로도 쉽게 부서지게 되는데 그 파단면을 관찰한 결과 그림 6(b)과 같이 동글한 형태의 Zn합금 조직의 입계를 따라 파단이 일어남을 알 수 있었다. 파단면 관찰을 통해서도 손상품에서의 입계부분(그림 4 (b)의 3번 영역)의 상당히 취약함을 알 수 있었다.

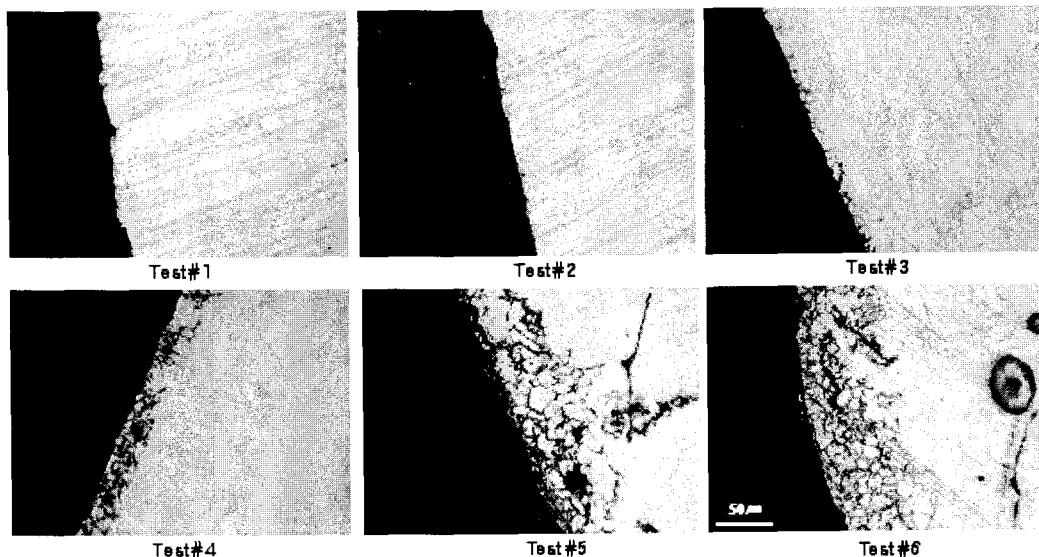
그림 7. 가속시험 결과

ZDC 2종 부품의 손상원인을 검증하기 위해 표.5 와 같은 조건으로 코팅 및 Backing 처리된 시편들을 이용하여 항온항습 실험을 하였다. 즉, 온도와 습도를 가속 시험 조건으로 하여 코팅에 따라서 아연합금 부품의 조직변화와 균열 발생이 일어나는 정도를 관찰하였으며, 이때 시험 시간을 단축하기 위해서 실제 사용조건보다 더 가혹한 조건인 가속시험을 실시하였다. 90°C와 95%의 높은 온습도 조건에서 72시간동안 환경실험을 하였다. 그 결과는 그림 7.과 같다. C1에서 C6으로 갈수록 가혹한 조건이 되는데 조건이 가혹할수록 표면부에서부터 입계부식의 발생 정도가 더 심해짐을 볼 수 있었다. 코팅처리는 입계부식의 속도를 늦출 수 있으며 220°C의 Backing 처리는 오히려 조직변화에 좋지 않은 영향을 주었다. 또한 조직이 변화된 영역에서는 균열이 발생이 확인 되었다.
