고압폐쇄분전반의 전력케이블 헤드와 안전셔터에서의 사고위험 평가

(Accident Risk Assessment between Power Cable Head and Safety Shutter
in Medium Voltage Metal-Clad Switchgear)

송길목* · 한운기 · 김영석

전기안전연구원

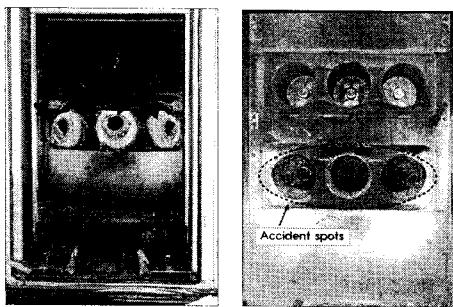
그림 1. 열화된 VCB 패널

본 사고는 진공차단기의 수납, 활용하는 폐쇄분전반 내부의 진공차단기의 전극을 인입, 인출하는 인출부의 삽입부에서 발생한 방전사고로서 사고대상물은 그림 3에 나타났다. 삽입구는 전체적으로 표면이 탄화되어 있고, 셔터 역시 세 군데 모두에서 용융되어 있었다. 사고당시 사용되지 않은 상태였으며, 삽입구에서 차단기의 인출된 상태였다. 방전은 고전압 부분에서 발생하였다. 그림 1(a)의 경우 안전셔터부분에서 방전에 의해 철재가 용융된 것을 확인할 수 있다. 그림 1(b)는 삽입구 내부로서 표면이 단화된 흔적을 확인하였다.

일반적인 형태로서는 절연파괴가 진행된 것이며, 연면 또는 기중 방전에 의한 것으로 추정된다. 검사기준에서는 폐쇄분전 반의 경우 22.9kV에서는 200mm의 이격거리를 두어야 하며, 권장사항에서도 220mm 정도를 절연이격하면 안전하다고 명시되어 있다. 따라서 본 사고 물품의 경우 전극과 셔터사이의 거리는 약 220mm로 안전한 것으로 확인되어 설치와 제작상에서는 사고의 원인이 될 수 있는 사항이 나타나지 않았다. 재료분석 이외에 사고모델로서 수분, 그리고 먼지 및 수분이 있는 각각의 경우를 검증하여 가장 가능성이 있는 주변 환경 및 관리 등이 원인이 되는 경우의 사고패턴을 입증하고자 하였다[4][5].

논문을 통해 폐쇄분전반의 경우 외부에서 관리할 수 있는 한계가 있으므로 사고 방지를 위해 주변의 청결한 상태를 유지할 수 있도록 점검과 관리가 요구되었다.

폐쇄배전반 내부에 위치한 셔터의 경우 현재의 도전성을 가진 철(Fe)재질에서 절연재질로 개선하였을 경우 전기설비사고로 이어지는 단계를 최소화 할 수 있을 것으로 판단된다.

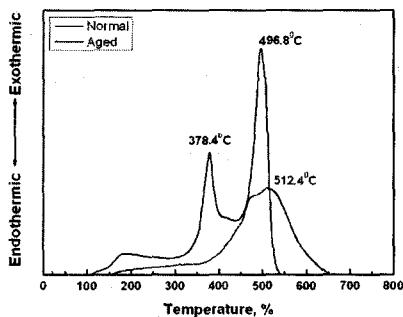
그림 7. MCSG 삼입구의 시차열곡선

사고 패널 인출구 표면에 있는 탄화 부분과 정상상태의 부분을 각각 채취하여 분당 10°C씩 온도를 증가시키며, 그때의 흡열 및 발열반응에 대해 분석하였다. 그림 7은 시차열분석을 통해 나타낸 그래프이다.

정상상태의 절연재료는 약 378.4°C, 496.8°C에서 각각 발열반응에 의한 발열피크가 나타났다. 그러나 탄화된 부분의 경우 약 512.5°C에서 가장 큰 발열피크가 나타나는 것을 확인하였다. 이는 절연재료의 내부에 있던 주재료 또는 충전재가 열에 의해 증발하여 형성된 것으로 판단된다.

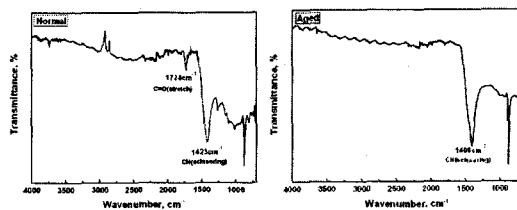
그림 8. MCSG 삼입구의 FT-IR 스펙트럼

그림 8은 적외선분광기(FT-IR)에 의해 분석한 적외선 흡광피크 곡선을 비교한 것이다. 그림에서 정상상태의 삼입부 표면은 사고부분과 달리 1724cm⁻¹에서 탄소와 산소의 이중결합 구조로 된 신축진동이 확인되었다. 이는 열적 영향으로 인해 표면이 탄화되면서 산소와 탄소의 이중결합이 분해된 것으로 판단된다.

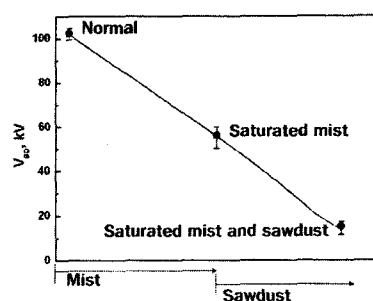
그림 9. 열화조건에 따른 절연파괴 전압 비교

실험을 통해 기중에서 절연파괴 되는 전압은 연면에서 절연파괴 되는 전압보다 높아서 연면에 오염이 된 지점에서 낮은 전압에서 절연파괴가 발생하는 것으로 나타났다. 그림 9는 각각의 실험조건에서 절연파괴 되는 전압을 비교하여 나타낸 것으로 연면 오염이 되지 않은 정상상태의 경우 약 102 kV에서 불꽃방전이 되는 것으로 나타났다.

따라서 수분이 포화된 상태에서 절연이 파괴되는 정도는 정격전압보다 높은 상태였으며, 절연파괴 전압은 약 15 kV로 매우 낮은 것을 확인하였다. 수분과 먼지가 포함된 상태에서 연면방전을 일으키며 절연파괴 되는 과정을 알 수 있었다. 먼지와 수분이 있음으로 인해 폐쇄분전반에서 이용되는 22.9 kV의 전압보다 낮은 전압에서 절연파괴가 발생할 수 있음을 확인하였다.

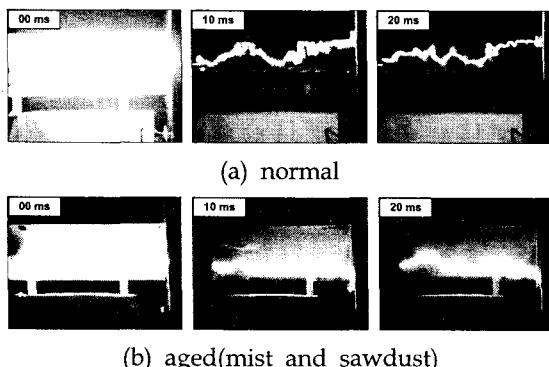
그림 10. 방전과정

그림 10은 정상상태에서의 방전과정과 수분, 먼지로 오염된 상태에서의 방전과정을 고속카메라에 의해 초당 1,000장으로 촬영한 후 불꽃방전시점부터 5 ms 간격으로 샘플링한 것이다. 초기 불꽃방전시 전류의 크기가 가장 커 불꽃이 큰 것을 확인 할 수 있으며 이후 불꽃에 의해 방전로가 형성된 것을 알 수 있다. 방전로의 형태로 보아 기중에서 방전되고 있음을 확인 할 수 있다. 그림 10(b)는 분진과 수분이 챔버 내부 표면에 부착된 상태에서 전압을 인가했을 경우 불꽃방전시점부터 방전 되는 과정을 고속카메라에 의해 촬영한 것이다. 5ms의 간격으로 나타낸 과정에서 일반적인 기중 방전과정과는 다르게 나타 났으며, 그림에서도 알 수 있듯이 표면에 연면방전과 기중에 서의 방전이 번갈아 가며 발생하는 것을 확인하였다.
