지하구내 수·변전설비 안전실태 조사

(A Research on the Safety Condition of Power Utilities
Installed on Underground Premises)

정종욱* · 정진수* · 이건호* · 김영석* · 배석명*
(Jong-Wook Jung · Jin-Soo Jung · Geon-Ho Yi · Young-Seok Kim · Seok-Myung Bae)

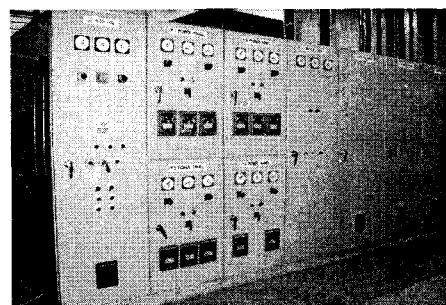
그림 2. 지하 수·변전설비(큐비클식)
Fig. 2 Power Cubicle Installed in Underground

그림 2는 아파트 지하에 설치된 수·변전설비를 나타낸 것이며, 최근에 시공된 건물일수록 큐비클식으로 시공되는 경향을 띠고 있었다.
