## 가로등의 전기설비 현장실태조사

(On-site Survey of the Street Lighting Facilities)

김한상\* · 배석명 · 김종민

In this paper, it was going to show improvement plan for grasping the brittle factor of street lighting pole electricity facilities through the on-site survey of street lighting pole electricity facilities, and improving this.

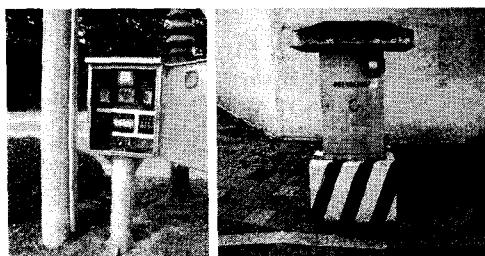
가로등 분전반은 하단부의 지상고가 낮은 경우 하절기에 갑작스런 폭우 등에 의해 침수될 우려가 있어 일정한 높이 이상으로 설치하여야 한다. 특히, 상습적으로 침수되는 저지대의 경우에는 분전반의 설치높이를 최소한 1m 이상으로 유지하여야 한다. 현장실태조사결과 58, 73, 51, 60cm 등으로 지상고가 미흡한 곳도 상당수 있었다(그림 4 참조).

그림 4 가로등 분전반  
Fig. 4 Street lighting panelboard

가로등용 분전반 및 가로등주의 점검구의 설치높이는 일반적으로는 60cm 이상이지만 하천변, 저지대 등 상습 침수지역에 설치하는 경우에는 분전반 및 등주 점검구(안정기)의 높이를 1m 정도의 고위치에 설치하는 것이 바람직하다.

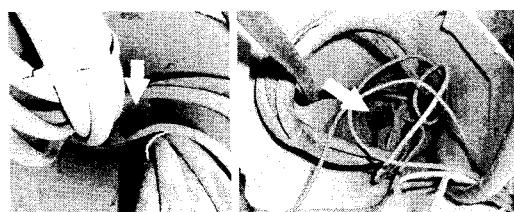
분전반 하단부의 지중전선의 입출구는 전선관의 말단부분이 지면보다 높게 설치하고 방수처리 등을 함으로써 침수시의 물기침입과 역류를 방지할 수 있다. 현장실태조사결과 대부분의 설치장소에서는 그림 5와 같이 지면과 전선관의 말단부분의 높이가 같게 설치되어 지중전선관으로 물이 유입될 우려가 있었으며 방수처리시 공을 한 경우는 거의 없는 것으로 나타났다.

그림 5 지면과 같게 설치된 전선관  
Fig. 5 The height of a conduit tube is equal to ground

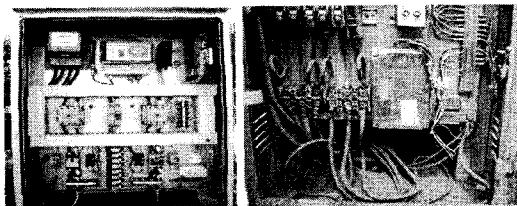
가로등분전반은 사용특성상 도로변에 위치함에 따라 통행차량에 의한 매연, 분진, 진동에 노출되어 있기 때문에 이를 고려한 시공상의 대책이 요구된다. 청결한 상태를 유지하는 분전반도 있지만 비교적 설치된 지 오래된 분전반의 경우 내부에 축적된 분진이 심각하며 이는 분전반 내 각종 전기기기의 수명을 저하시키고 설비사고의 원인이 되고 있다(그림 6).

그림 6 분전반의 내부  
Fig. 6 The inner part of the panelboard

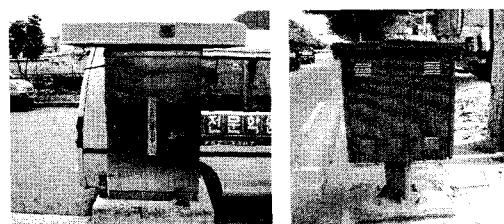
분전반은 외함의 재질이 금속의 도전부이며 길가에 설치되므로 분전반 내에서 지락차단장치의 1차측에서 누전시에는 분전반의 외함에 전압이 그대로 유기되므로 지나가던 행인이 접촉할 경우에는 감전보호대책이 전혀 없는 설정이다. 따라서, 분전반 외함은 절연물로 에워싸는 등의 직접접촉에 대한 보호대책이 강구되어야 한다. 실태조사결과 이러한 보호가 된 곳도 있으나 노출도전부가 있는 채로 시공된 경우도 있다(그림 7)

그림 7 분전반외함의 절연상태  
Fig. 7 The insulation condition of panelboard

도로가에 설치된 분전반은 내부에 습기, 분진, 진동의 영향을 받게 되며 분전반 자체회로 특히, 누전차단기의 전원측부분에서 지락이 발생시에는 분전반 외함에 누전전압이 유기되므로 감전사고의 위험이 있으며 가로등주의 노출도전부도 등주 내에 배선기구, 전선이 설치되어 있어 누전시 감전위험성이 있다. 따라서, 분전반의 외함은 이중 절연으로 시공하여 감전위험성을 예방하여야 한다.

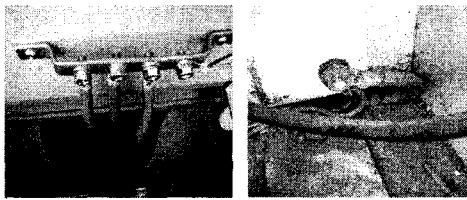
그림 8과 같이 별도의 접지용단자대를 통하여 모든 접지선을 접속한 경우도 있으나, 분전반 외함에 접속하고 또한, 부식이 진행되어 완전한 접속상태가 유지되기 어려운 사례도 있었다.

그림 8 분전반의 접지시공상태  
Fig 8 The grounding condition of panelboard

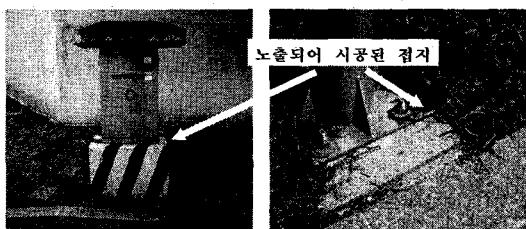
또한, 그림 9와 같이 분전반 외함의 접지선이 외부에 노출되어 시공된 사례도 있는데 이러한 경우 노출된 접지선의 물리적인 손상 등에 의해 단선이 되면 감전사고의 위험이 있다. 따라서, 가로등의 접지선은 반드시 가로등분전함의 내부에 은폐하여 시공하여야 한다.

그림 9 노출된 접지선  
Fig 9 The exposed grounding wire

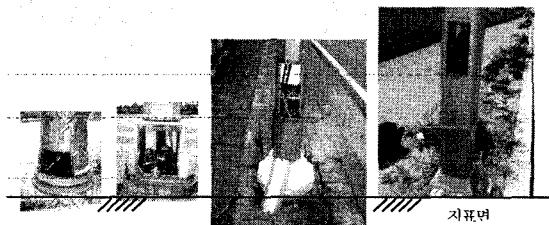
가로등주의 점검구는 설치높이가 일반적으로는 60cm 이상이지만 하천변, 저지대 등 상습침수지역에 설치하는 경우에는 분전반 및 등주 점검구(안정기)의 높이를 1m 정도의 고위치에 설치하는 것이 바람직하다. 현장실태조사결과 그림 10과 같이 점검구의 설치위치가 지역마다 다를 뿐만 아니라 특히, 바닥에 가깝게 설치된 경우도 있었다.

그림 10 점검구의 설치높이  
Fig 10 The height of inspection aperture

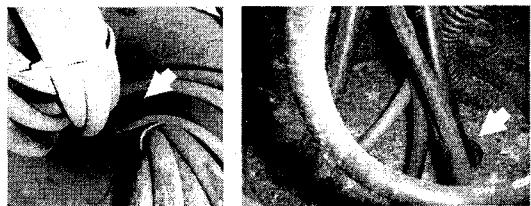
가로등주의 내부바닥에 설치된 전선관으로 물이 침입할 경우에는 지중전선관 속에 항상 물이 차있게 되므로 지중전선의 수명이 단축되고 건전상태에서도 누설전류로 인해 누전차단기의 불필요한 동작의 원인이 된다. 현장 실태조사결과 그림 11과 같이 거의 모든 설치장소에서는

전선관의 끝부분은 지면과 동일한 높이로 시설되어 있어 침수방지에 미흡한 시공상태를 나타내고 있다.

그림 11 전선관의 설치높이  
Fig 11 The height of conduit tube

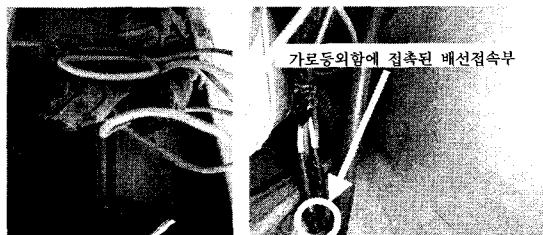
가로등주 내의 배선은 1차측에서 인입된 전선, 2차측으로 인출되는 전선, 가로등주의 조명등용 전선이 접속된다. 현장실태조사결과 그림 12와 같이 배선접속부는 주로 테이핑에 의하며 배선접속부를 고정시키지 않은 상태로 되어있어 가로등주의 외함에 접촉된 상태로 사용하는 경우가 많다. 이 상태에서 밀폐된 가로등주 내부에서 하절기의 온도상승으로 인해 테이프가 이완되어 충전부가 노출되는 위험이 있으며 등주가 침수시에는 접속부에 물기가 침입하여 가로등주 외함에 충전전압이 유기될 가능성이 있다.

그림 12 등주내 전선의 접속  
Fig 12 The connection of the wire in a pole

국내 가로등주 내부의 배선접속방법은 테이핑처리되어 충전부 노출에 의해 등주누전위험성이 있으며 안정기 2차측의 절연전선 사용에 의한 물리적손상위험이 있다. 따라서, 가로등주 내에 방수함을 설치하고 함 내에 전선의 접속부와 누전차단기를 설치하여야 하며 안정기의 2차측 배선은 반드시 케이블을 사용도록 하여야 한다. 전

선의 접속시에는 전선의 허용전류에 의하여 접속부분의 온도상승 값이 접속부 이외의 온도상승 값을 넘지 아니하도록 하여야 하며, 접속부분은 절연물과 동등 이상의 절연효력이 있는 것으로 충분히 피복하여야 한다.

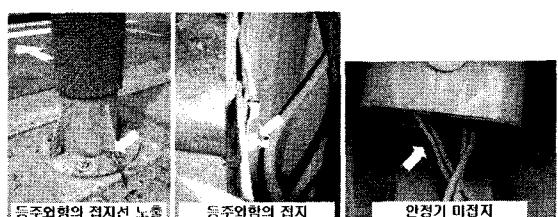
가로등주의 접지의 현장실태조사결과 접지선의 시공상태가 그림 13과 같이 가로등주의 외부에 접지선이 노출되거나 등주외함의 접지가 불완전한 시공사례가 많으며 또한, 안정기외함에 접지시공을 하지 않은 경우도 있다.

그림 13 잘못 시공된 접지  
Fig 13 The mistaken ground wire

개별접지 없이 연접접지만으로 시공된 가로등주는 한 등주에서 누전이 될 경우 인접한 다른 등주에 영향을 미치게 되므로 반드시 개별접지와 연접접지가 동시에 이루어져야 한다.

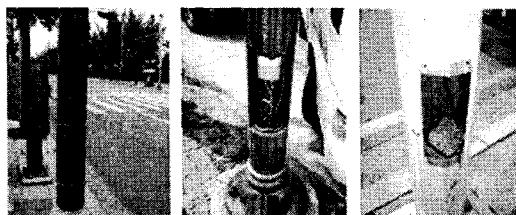
가로등주의 외함은 금속의 도전부로 내부에서 누전될 경우 누전전압은 등주 외함에 유기될 수 있으므로 등주의 표면을 절연물로 보호함으로써 감전사고를 방지할 수가 있다. 현장실태조사결과 그림 15와 같이 등주외함이 절연된 경우와 노출된 경우가 혼재하고 있다.

그림 15 등주외함의 절연상태  
Fig. 15 The insulation condition of pole

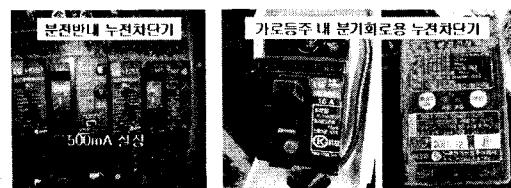
그림 16 적용사례 1  
Fig. 16 The case 1

그림 16과 같이 분전반 내 분기회로용 누전차단기는 정격감도전류가 500mA이며, 2차측의 각각의 가로등주 내부에는 정격감도전류가 15mA 또는 30mA인 인체감전보호용 누전차단기를 설치한 경우이다.

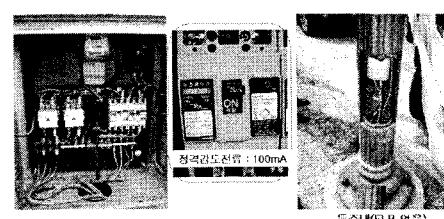
그림 18 적용사례 2  
Fig. 18 The case 2

분전반 내 분기회로용 누전차단기는 그림 18과 같이 정격감도전류는 100mA, 동작시간은 0.1초인 일반누전차단기를 설치하였고 개별 가로등주에는 누전차단기를 설치하지 않은 경우로서 회로구성은 그림 19와 같다. 이러한 회로구성은 지중전로 및 개별 가로등주에서의 지락사고 발생시 인체감전위험성이 있다.

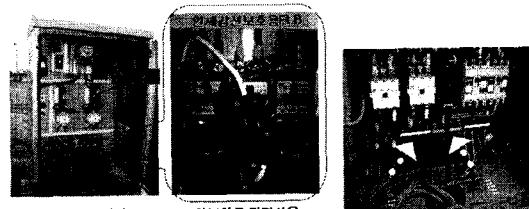
국내에 사용되는 가로등의 경우 가로등주 내부의 전선접속이 테이핑에 의한 경우가 많고 경간이 긴 경우에는 지중간선의 충전전류, 오랜 사용기간에 의한 누설전류의 증가로 인해 습기가 많은 하절기의 경우 누전이 아닌데도 불구하고 가로등 회로에 설치된 누전차단기가 자주 동작하여 유지관리상의 불편을 초래함으로써 누전차단기의 1, 2차측을 직결사용하는 사례가 많은 실정이다.

다음 그림 23은 분전반 내 회로의 직결사용 예를 나타낸 것으로 누전차단기의 1차측에서 인출하여 배선용 차단기를 사용한 경우와, 누전차단기와 배선용차단기의 2차회로를 변경하여 사용하는 사례이다.

그림 23 누전차단기를 직결사용한 사례  
Fig 23 The example which connected the elb directly

가로등에 적용된 누전차단기의 정격과 회로구성에 있어서 지역별, 설치년도에 따라 차이가 있다. 따라서 현재의 감전보호를 위한 누전차단기의 적용에 관하여 “가로등주 우선차단에 의한 회로로 구성된 개선방안을 제시하고자 한다. 즉, 가로등분전반에서의 분기회로용 주개폐기는 30mA, 0.03초의 누전차단기를 적용하고 개별 등주에는 15~20mA, 0.03초의 누전차단기를 적용함으로써 개별 등주에서의 누전시 해당 가로등주의 누전차단기가 먼저 차단되도록 함으로써 사고범위와 정전범위를 국한시키는 장점이 있다. 다만, 충전전류 및 누설전류를 제한하기 위하여 분기회로 경간을 일정거리로 제한(300m 이하)하고 또한 테이핑에 의한 현행의 배선접속방법을 개선하여야 한다. 그림 24는 가로등 우선차단을 위한 회로구성방안을 나타낸다.
