## 국내 재래시장의 화재안전의 문제점에 대한 사례 연구 - 대구 서문시장 화재사고를 중심으로 -

### A Case Study on the Problem of fire safety in Domestic Traditional Market.

- With a focus of fire at the Seo-Moon market -

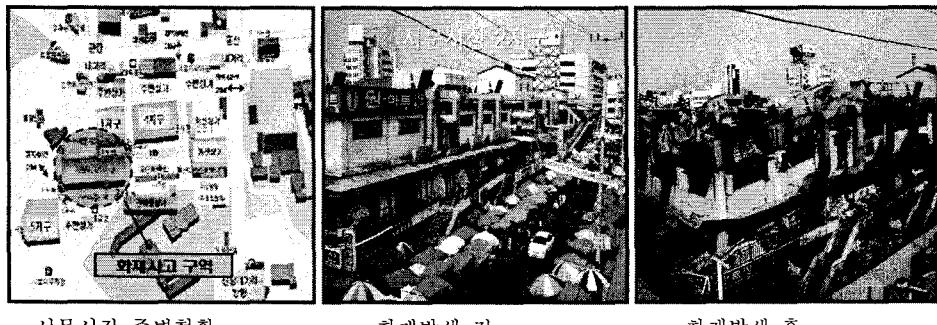
그림 1은 서문시장 2지구의 화재구역 위치와 화재발생 전, 후의 모습이다.

그림 1. 서문시장의 화재 발생 전, 후

재산피해는 건물 연면적 19,992m<sup>2</sup> 중 10,500m<sup>2</sup>가 소손되었고, 층별 피해로는 지하층을 제외한, 1층의 50%, 2층의 80%, 3층의 80%가 소손되었다. 그리고 총 점포 1,600개소 중 700여개소가 소손되었다.

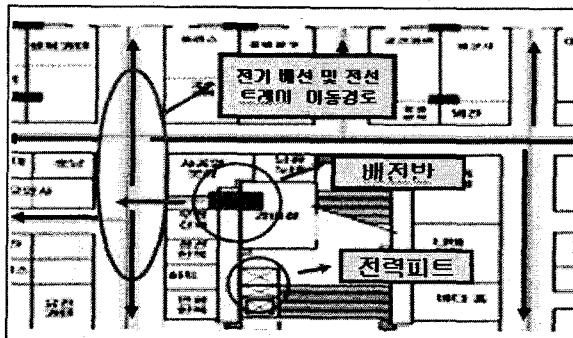
2지구 건물내 사용되는 전력은 그림 2와 같이 옥외 고압 한전 변압기를 통해 옥상의 건물용 변압기를 거쳐 건물 중앙 내부 전력구 피트를 관통하여 지하층의 배전반으로 연결되어 있었고, 배전반에서 각 점포와 점포 사이 통로 천정분에 설치된 트레이를 통하여 각 점포로 전원을 공급하는 구조이다.

그림 2. 2지구의 전기 배선 경로

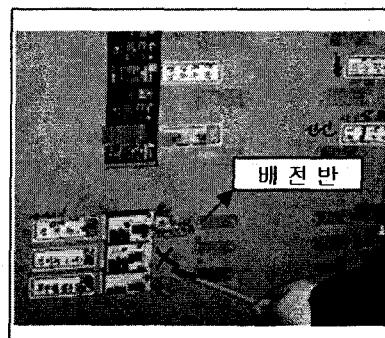
그림 3. 통전된 배전반 모습

사고 당시 상가 내부 전원 중 각종 통로등, 각 층별 관리원실, 1층 일부 점포의 냉장고, 지하 1층 벨마트와 식당가는 전원이 통전중이었으며, 1, 2, 3층 개별 점포 내부 전원은 차단된 상태였다.(그림 3) 현장 조사 결과 2지구의 발화의 원인은 범진 홈페션 점포 통로바닥(A지점) 및 천장 트레이에 설치된 전선(B지점)에서 배전반 방향으로 A~F 지점에서 다수의 단락흔이 식별됨(그림 4)에 따라, 복잡하고 노후된 전선의 합선으로 순간적으로 발생한 고온의 아크열이 전선피복 및 분진 등의 가연물에 착화 발화하였다.

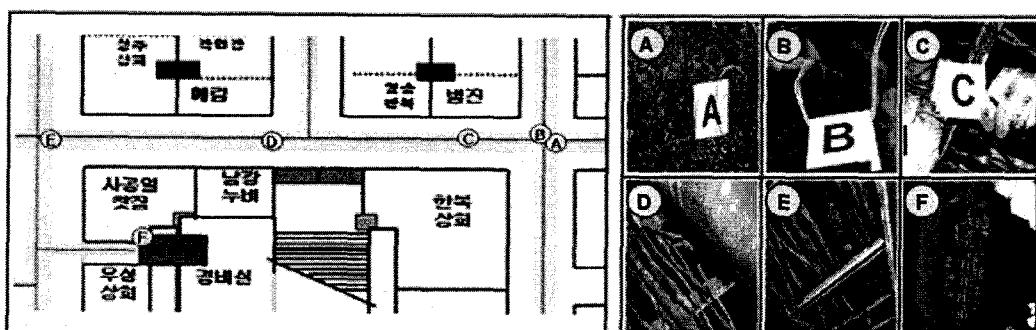
서문시장 화재는 2지구 1층 내부 침구점포 부근의 천장 4곳과 한복원단 가게 앞 복도 1곳에서 전선이 끊어지고 녹아 내린 흔적이 발견됨에 따라 누전으로 인한 발화 가능성이 크다.

그림 4. 발화지점과 단락흔

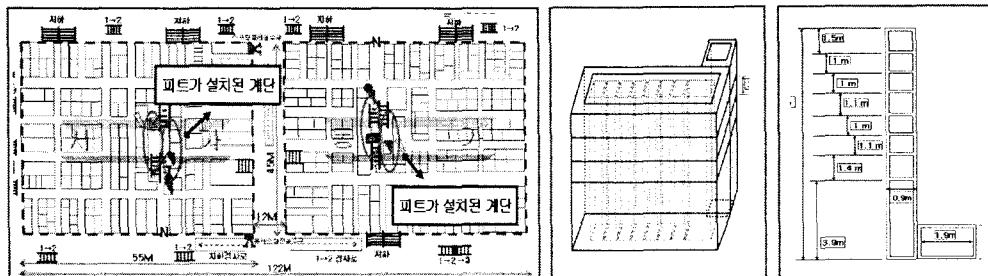
동가와 서가에 위치한 각 2개의 피트는 그림 5와 같이 중앙계단 양쪽으로 설치되어 있으며, 피트 내부에는 각종 전력선, 배관, 지하 배기구등이 지하층부터 옥상까지 층별 구획이 되지 않은 채 직선형으로 연결되어 있다. 1층 화재시 전력구 피트에서 분기된 전력선이 착화됨에 따라 피트내부가 연소되면서 화재가 발생하여 전층으로 연소가 확대된 것이다.

그림 5. 피트내부의 위치 도면

따라서 서문시장 화재사고와 같은 대형재난을 방지하기 위해 국내 재래시장의 복잡한 설비시스템의 유지·보수와 함께 제도적인 규정이 필요하다
