옥천계 분포지 추부-대전 간 국도 대절토 사면의 Face Mapping 사례 The example of face mapping on rock slope at Chubu-Daejeon national road

SYNOPSIS : At new constructing national road, a cutting slope was surveyed and gotten face mapping for three months. The slope is composed of gray phyllite and coaly slate which is the Chang-ri Formation, Okcheon system. The slope angle is 40 degree and the direction is NNE. The attitude of schistosity is 260°/45°. So the slope direction is nearly parallel to the schistosity. This is the reason that the slope is very unstable. On the other hand, the very unstable slope is caused by the direction of the schistosity and the slope. First month the coaly slate was slided through the schistosity plane about 10cm. However, three months late the displacement was 2m maximum.

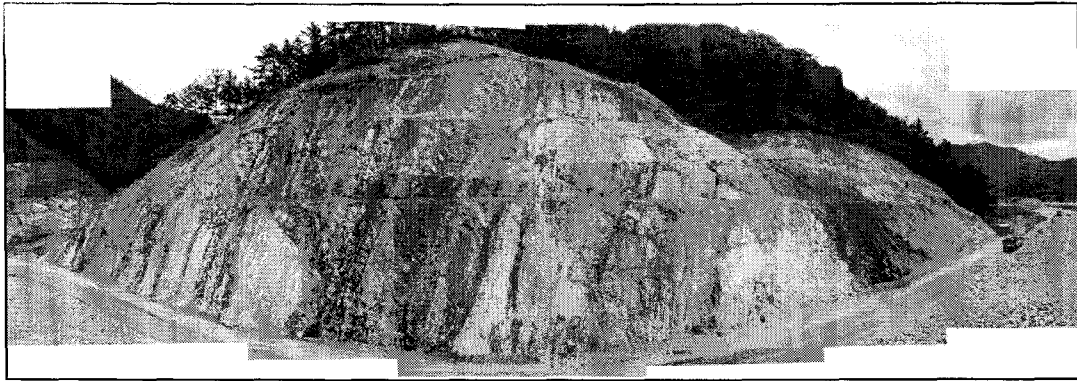
그림 3. STA. 4+420 ~ 4+640 지점의 전경사진

이 구간은 마달터널 종점부에 연이어 있는 사면으로 총연장 220m이며 최고 사면의 높이는 35.0m이며 사면의 방향의 서쪽으로(270도 방향)향하고 있으며 평균 사면 경사는 약 70도이다. 이 사면은 옥천층군의 마전리층에 해당하는 석회암과 Station 4+500 지점부터는 중생대에 석회암을 관입한 산성암맥 및 흑운모화강암으로 이루어진 사면이다 (그림 3, 4).

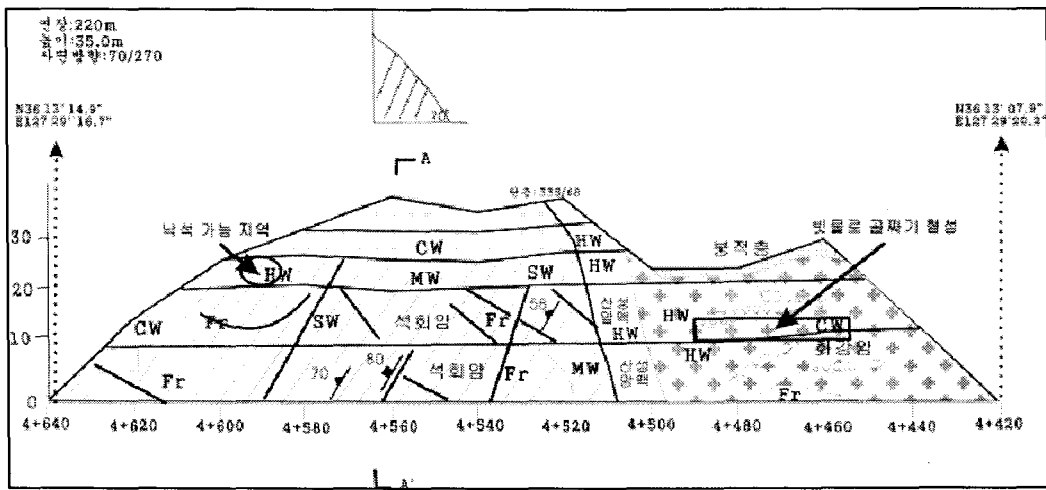
그림 4. STA. 4+420 ~ 4+640 지점의 face map

5월부터 8월까지 매월 사면을 매달 사면현황도를 작성하며 모니터링한 결과 석회암 부분에서는 4+590 ~ 4+600지역의 사면 상부에서 낙석이 발생하였다 (그림 6). 또한 4+4450 ~ 4+490의 화강암 지역에서는 빗물로 사면에 작은 골짜기가 만들어 졌다 (그림 6).

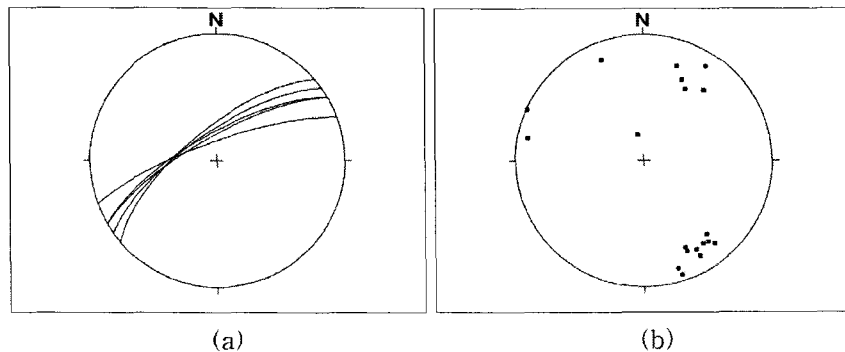
본 사면에서 석회암의 엽리는 그림 5, a에서 보여주는 바와 같이 북동 내지 동북동방향의 주향에 70도 내외의 경사각으로 북서쪽으로 경사져 있다. 또한 이 사면에서 측정된 절리 및 단층들은 북동방향의 주향에 70-85도 경사각을 가지며 북서쪽으로 경사진 것들과 북서방향의 주향에 70-85도 경사각을 가지며 북동쪽으로 경사진 것들이 우세하게 발달 한다 (그림 5, b).

그림 5. STA. 4+420~4+640 지점에서 석회암내 발달하는 엽리면(a) 및 단층 및 절리면의 극점(b) (등면적망의 하반구 투영)

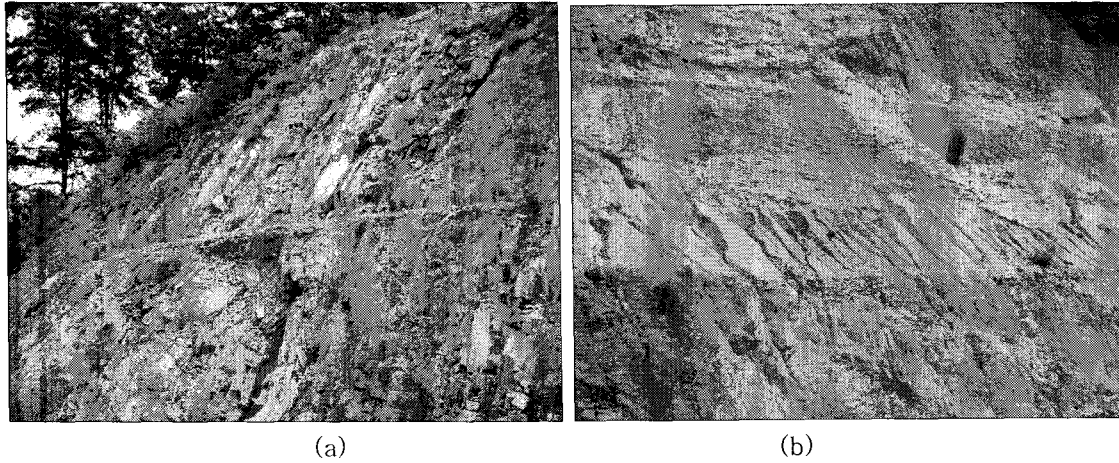
그림 6. 상기 face map 상의 낙석 가능 지역 (a) 및 빗물로 골짜기를 형성하는 사면 (b)의 사진

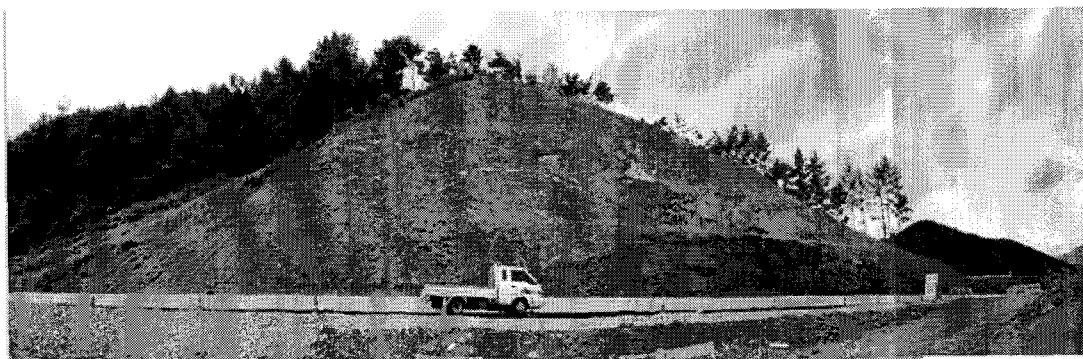
그림 7. STA. 6+260 ~ 6+400 지점의 전경사진

이 구간의 사면은 총연장 140m이며 최고 사면의 높이는 22.0m이며 사면의 방향의 동남동쪽으로 (110도 방향)향하고 있으며 평균 사면 경사는 약 70도이다. 이 사면은 옥천층군의 창리층에 해당하는 암회색 천매암 및 탄질슬레이트로 이루어진 사면으로 사면 전체가 HW 및 CW로 층리와 평행한 벽계 (cleavage)가 발달한다.

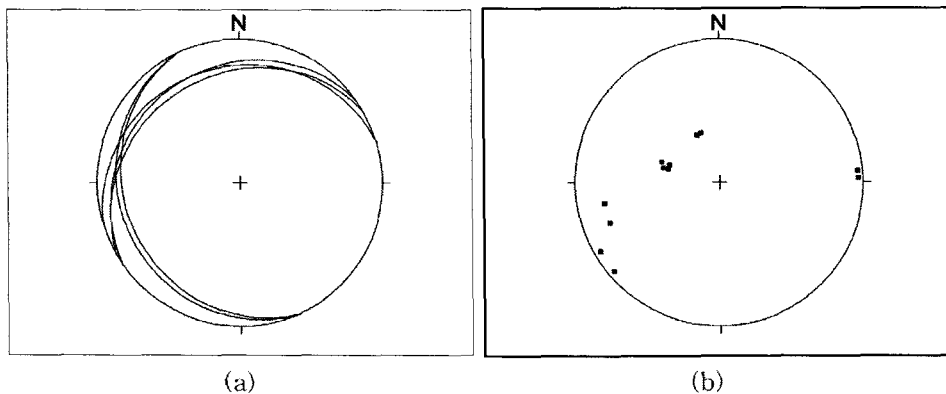
천매암 엽리는 그림 8에서 보여주는 바와 같이 북동 방향의 주향에 20-30도 내외의 경사각으로 북서쪽으로 경사진 것이 우세하며 북서방향의 주향에 20-30도 내외의 경사각으로 남서쪽으로 경사진 것들이 있다 (그림 7, a). 또한 이 사면에서 측정된 절리 및 단층들은 남북 내지 북북서 방향의 고각의 것들과 북동방향의 주향에 남동방향으로 30도 내외로 경사진 것들이 우세하게 발달 한다 (그림 7,b).

그림 7. STA. 6+260~6+400 지점에서 천매암내 발달하는 엽리면(a) 및 단층 및 절리면의 극점(b) (등면적망의 하반기 투영)

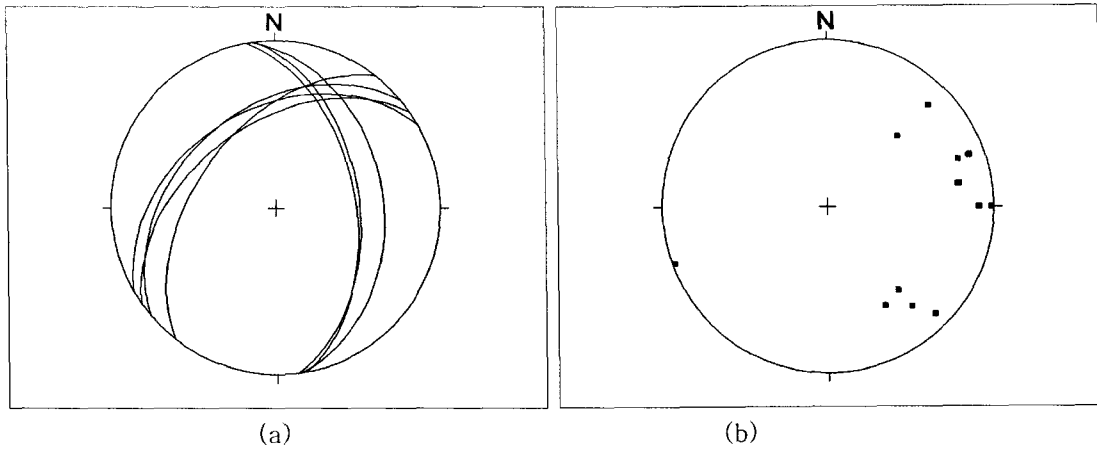
천매암의 엽리는 그림 8.a에서 보여주는 바와 같이 북동 내지 북북동방향의 주향에 45도 내외의 경사각으로 북서쪽으로 경사진 엽리와 북북서방향의 주향에 45도 내외의 경사각으로 북동쪽으로 경사진 엽리가 있으며, 이는 이들 엽리면들이 습곡작용을 받았음을 제시하고 있다. 또한 이 사면에서 측정된 절리 및 단층들은 북동방향의 주향에 70-85도 경사각을 가지며 북서쪽으로 경사진 것들과 북서방향의 주향에 70-85도 경사각을 가지며 남서쪽으로 경사진 것들이 우세하게 발달한다 (그림 8, b)

그림 8. STA. 6+840~7+120 지점에서 천매암내 발달하는 엽리면(a) 및 단층 및 절리면의 극점(b) (등면적망의 하반구 투영)

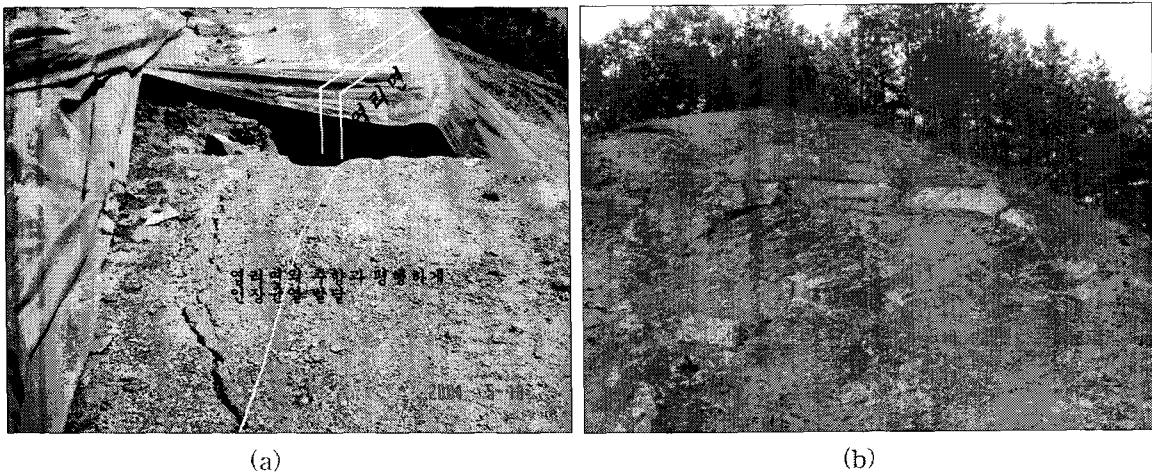
이 사면에서 5월 조사 시에 STA. 7+010 지점의 탄질슬레이트가 분포하는 지역에서 인장 균열이 발달함이 관찰되었으며 이 균열의 주향 방향은 사면의 방향과 슬레이트의 엽리의 주향방향과 모두 일치하였다 (그림 9, a). 그 후 6월에는 이 곳에 sliding이 진전 되었으며 사면 정상부에 약 2m의 변위를 가지는 사태가 발생하였다 (그림 9, b)

그림 9. STA. 7+010 지점 위에서 3번째 소단에서, 탄질슬레이트의 엽리면과 평행하게 인장균열 발달하며 (a), 사면 정상부에서 2m의 낙차를 보이며 사태가 발생한 부분

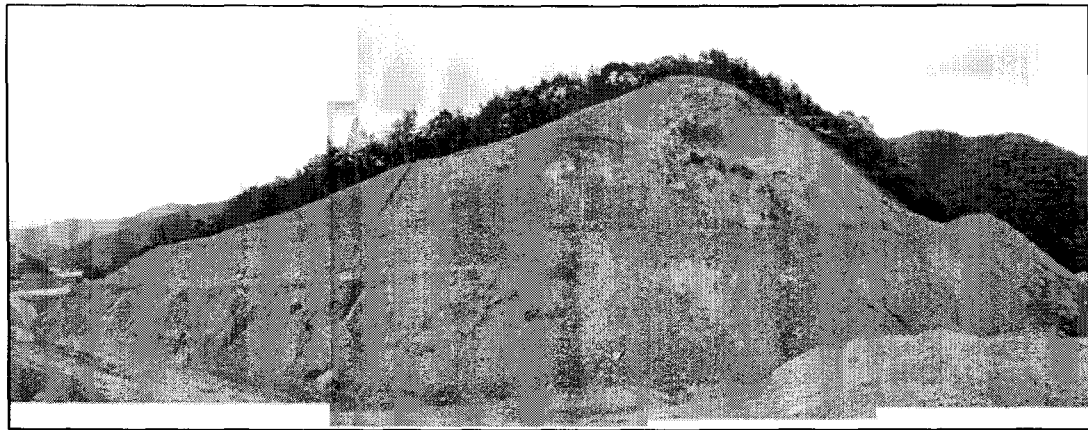
그림 10. STA. 6+840 ~ 7+120 지점의 전경사진

이래 그림10과 그림 11은 7월 조사 시의 사면 전경 및 Face map 으로 사면 전체가 3-4개의 slip plane을 따라 최고 3m의 변위를 보이며 6월 보다 약 1m정도 더 변위를 가지고 움직이고 있음이 확인되었다. 이와 같이 본 사면에 대규모 사태가 발생하는 원인은, 사면의 방향과 옥천계 창리층 인 변성퇴적암의 엽리의 방향이 거의 일치하여 대개 붕괴현상이 엽리면과 평행한 slip plane을 가지면서 일어난다. 또한 탄질 슬레이트 및 셰일 및 이암이 변성작용을 받아 형성된 슬레이트가 습곡, 단층 등의 변형작용을 겪어 면서 절리 및 단층 등에 의한 불연속면 발달과 탄질슬레이트가 우기 시 빗물을 머금어 팽창하는 현상도 붕괴가 일어나는 주요 원인이다. 이러한 결과는 본 사면의 맞은편 사면 즉 사면의 경사 방향이 엽리의 경사방향과 반대인 사면은 상대적으로 안정하였다.

STA.6+840 ~ 7+120 구간의 사면은 총연장 280m이며 최고 사면의 높이는 67.6m이며 사면의 방향의 북북서쪽으로(250° 방향)향하고 있으며 평균 사면 경사는 약 40°이다. 이 사면은 옥천층군의 창리층에 해당하는 암회색 천매암 및 탄질슬레이트로 이루어진 사면이다. 천매암의 엽리는 북동 내지 북북동방향의 주향에 45° 내외의 경사각으로 북서쪽으로 경사진 엽리와 북북서방향의 주향에 45도 내외의 경사각으로 북동쪽으로 경사진 엽리가 있으며, 이는 이들 엽리면들이 습곡작용을 받았음을 제시하고 있다. 이구간은 불연속면의 경사와 사면의 경사가 동일하여 매우 불안정한 사면을 이루고 있어 보강이 요구되는 곳이다.
