## 진주지역 중생대 암반절토사면 지반특성

### Geoengineering Characteristics of the Cretaceous Rock Cut Slopes in Jinju area

김승현<sup>1)</sup>, Seung-Hyun Kim, 이정엽<sup>1)</sup>, Jung-Yup Lee, 이종현<sup>1)</sup>, Jong-Hyun Rhee,  
구호본<sup>2)</sup>, Ho-Bon Koo

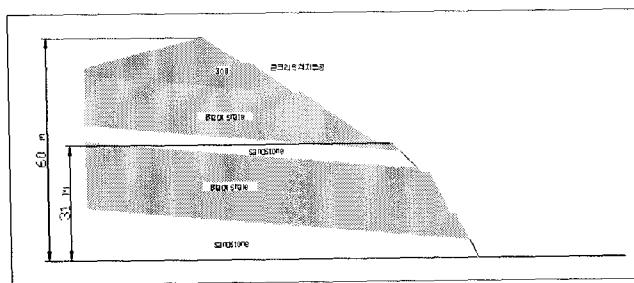
그림 2. 제1사면 단면

내지 회색의 사질 세일 등이 이 층의 주 구성암석이다. 진주층의 층서별 구성암석의 경우, 하부는 알코스질 사암이 우세한 반면, 상부는 세일이 우세하게 나타난다. 조사대상 절토사면의 경우 대부분 흑색세일로 이루어져 있으나, 제1사면의 경우, 하단부 5 m 까지는 알코스질 백색사암으로 구성되며, 제2소단 상단부 법면에서는 폭 3 m의 사암층이 나타나기도 한다(그림 2와 그림 3).

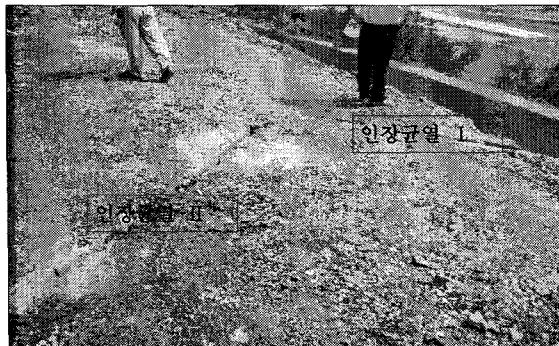
그림 16. 인장균열

Sta.4+ 380 지점 제3소단에는 수직인장균열이 발생되었으며, 인장균열의 모양은 그림 3.22와 같다. 그림 3.22의 인장균열 I은 법면으로부터 가깝게 있는 것으로서, 발달방향은 85/064이며, 틈새 폭은 약 7 cm, 심도는 0.8 m에 해당된다. 인장균열 II는 인장균열 I에 비하여 약 80°정도 좌측으로 틀어져 있으며, 그 발달방향이 83/312로서 하단부에 나타난 연장성이 우수한 파쇄대와 거의 동일한 방향을 가져 파쇄대 영향에 의한 인장균열로 추정된다. 인장균열 II의 폭은 약 6 cm로 1차 현황조사(2005년 6월)에서의 측정치와 동일하였으며, 발생심도는 최대 1.6 m이다(그림 16).

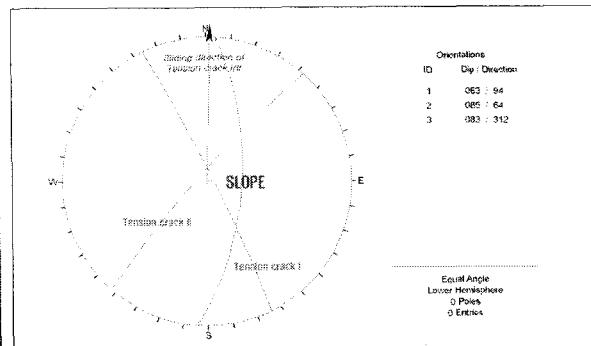
그림 17. 인장균열 슬라이딩 검토 (안정)

일반적으로 사면 내 혹은 자연사면 내 나타나는 인장균열은 사면의 횡단면 형상과 동일하거나 유사하게 형성되는 것이 특징이다. 이러한 인장균열로 지속적인 유수 유입이 이루어지게 되면, 지반 내 새로운 활동면을 형성시켜 대규모 붕괴를 일으키기도 한다. Sta.4+ 380 지점의 인장균열은 일반적으로 보고되는 인장균열과는 그 발달 방향 면에서 다른 형태로 쇄기형태를 가진다. 두 인장균열에 의해 형성될 선구조의 경사 방향성을 검토해 본 결과, 기하학적으로 사면 방향과는 90°정도 틀어져 있어, 인장균열 발달 진행에 따른 대규모 붕괴의 가능성은 낮은 것으로 판단된다(그림 17).

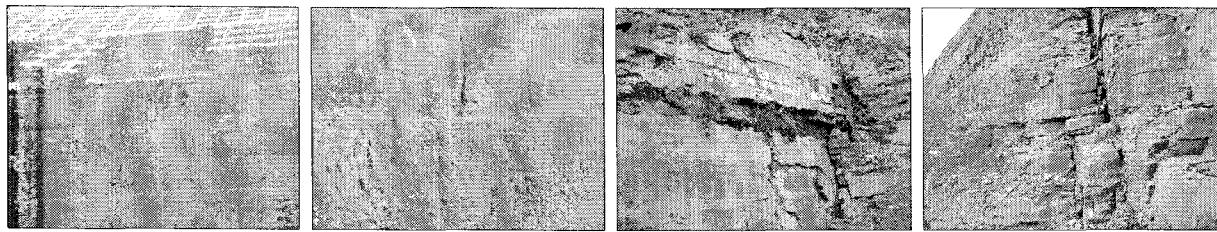
Sta.4+ 400 지점 제1소단~제3소단 사이 법면에는 85/242 방향의 수직절리가 발달하며, 수직절리의 틈새는 약 3~5 cm이다. Sta.4+ 415~4+ 435 구간의 법면에는 82/147 방향의 수직절리가 폭 3~5 m의 간격으로 규칙적으로 발달하고 있다. 이 구간 제1소단 직하단부는 약 3 m<sup>2</sup>의 이완암괴가 집중되어 있어서 소단부의 추가적인 유실이 우려되며, 제3소단부를 중심으로 지하수 누수현상이 관찰된다(그림 18).

Sta.4+ 435~4+ 460 구간 제1소단~제3소단 사이 법면에는 연장성이 우수한 84/081 방향의 수직절리가 발달하며 수직절리 내에 석영세맥이 관찰된다. 또한 틈새 이완 폭은 약 10 cm까지 발달되며, 수직절리의 경사방향이 사면방향과 유사하여 얇은 파괴가 발생될 가능성이 높다(그림 19와 그림 20). Sta.4+ 460~480 구간 제3소단 상부 법면에서 누수현상이 관찰되며, 수리상태는 습함~젖음에 해당된다. Sta.4+ 480 지점의 수직절리의 발달방향은 82/134이며, 발달된 수직절리면 주변 암괴의 이완이 매우 심하다(그림 21).

그림 18. 수직절리  
규칙발달(Sta.4+ 415~4+ 435)  
그림 19. 수직절리  
발달(Sta.4+ 435~4+ 460)

그림 20. 얇은 파괴  
(Sta.4+ 440)

그림 21.암파이완  
(Sta.4+ 480)

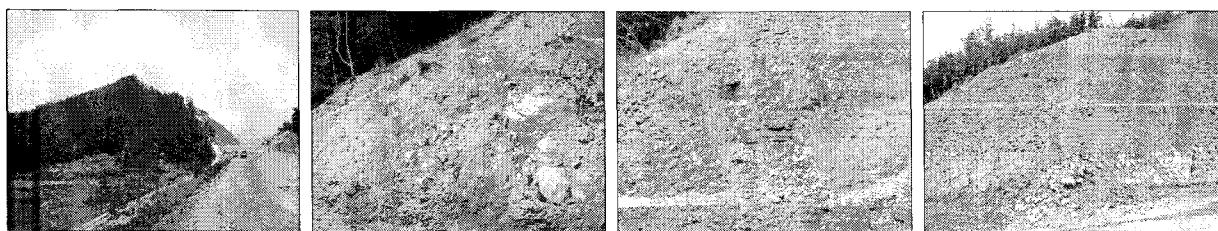
Sta.4+ 670 지점은 수직절리를 따라 차별풍화가 진행되어 수직절리면을 중심으로 암석이 적색의 토사로 변질되었다. Sta.4+ 690 지점 제2소단~제3소단 사이 범면에는 수직절리를 따라 얇은 붕괴가 발생되었으며, 발생낙석량은 약 3  $m^3$  정도이다. 이 구간의 제2소단 부분에는 85/075 방향의 수직절리가 연장되어 인장균열이 형성되어 있다(그림 23과 그림 24).

Sta.4+ 695~4+ 705 구간 제1소단 하단부는 백색사암 노출부에서 암탈락이 발생되면서 상부의 세일층이 함께 붕괴되었다. 낙석의 평균 크기는 0.5 m×0.5 m×0.5 m이며, 최대 낙석크기는 1.0 m×1.0 m×1.0 m이고, 발생낙석 총량은 약 50  $m^3$ 이다. 이 구간의 제1소단부는 붕괴의 결과 완전히 유실되었다(그림 25).

그림 22. 제2사면 측면

그림 23. 수직절리 변질대  
(Sta.4+ 670)

그림 24. 얇은 붕괴  
(Sta.4+ 690)

그림 25. 붕괴부  
(Sta.4+ 695~4+ 705)

제2사면은 구성재료의 특성 및 지반조건을 고려하여 적정구배로 절취를 실시하고, 절취 후 발생될 소규모 낙석 및 토사유실에 대비하여 낙석방지망 및 식생공을 설치할 것을 제안한다. 또한 절취에 의해 발생될 사토는 인근 현장에서 필요로 하는 토사 적재물로 활용 가능할 것으로 판단된다.

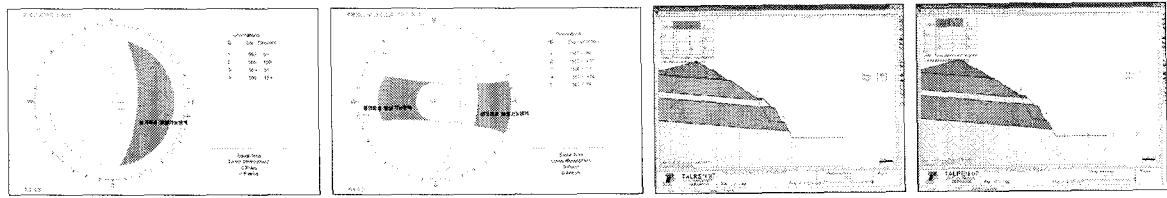
쐐기파괴 안정성 결과 모든 불연속면의 대원의 교점이 쐐기파괴 발생가능영역에 벗어나 안정한 것으로 나타났다. 또한 평면파괴 및 전도파괴 안정성 해석에서도 모든 불연속면의 극점이 파괴 발생가능영역에 도시되지 않아 안정한 것으로 나타났다.

TARLEN 97을 이용하여 안정성 해석은 원지반 중 파쇄대인 수직절리가 발달되어 제3소단까지 인장 균열이 발생된 부분에 대한 안정해석 상황을 검토하였다. 해석 방법은 파쇄대및 층리절리면을 고려하여 비원호파괴 해석방법을 사용하였으며, 지반에 지하수위가 분포하지 않는 상황을 가정하는 건조시 해석과 우기 또는 집중강우시 지하수위가 지표면 부근까지 형성된 상황을 가정한 포화시 해석으로 구분하여 실시하였다. TALREN 97을 이용한 한계평형해석 결과, 건기시의 안전율은 1.66으로 허용안전율을 상회하여 안정한 것으로 나타났으나, 우기시의 안전율은 1.00으로 허용안전율에 미달되므로 본 사면은 집중호우기시에는 사면안정성 확보가 미흡한 것으로 나타나 필요에 따라 보강공법을 적용할 필요가 있음이 확인되었다(그림 32과 그림 33).

그림 30. 쇄기파괴  
안정성 검토(안정)

그림 31. 평면·전도파괴  
안정성 검토(안정)

그림 32. 건기시안정해석  
(안전율 : 1.66)      그림 33. 우기시안정해석  
(안전율 : 1.00)

제1사면은 시공성, 효율성, 경제성, 친환경성을 고려하여 위험구간에 대하여 계단식화단옹벽 및 옹벽 정착용 앵커, 옹벽정착용 네일을 시공하여 지지력 확보 및 암반전단강도를 강화시키고, 전면배수로를 설치하여 올바른 사면배수가 이루어질 수 있도록 시공하여야 할 것이다. 또한 식생공을 설치하여 사면침식을 예방하고 친환경적 사면이 조성될 수 있도록 만전을 기하여야 할 것이다.

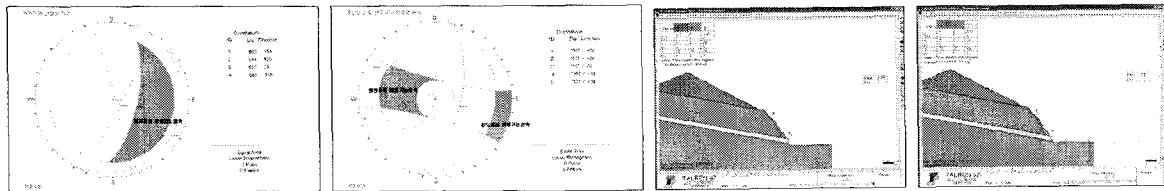
제2사면의 쇄기파괴 안정성 결과 모든 불연속면의 대원의 교점이 쇄기파괴 발생가능영역에 벗어나 안정한 것으로 나타났다. 또한 평면파괴 및 전도파괴 안정성 해석에서도 모든 불연속면의 극점이 파괴 발생가능영역에 도시되지 않아 안정한 것으로 나타났다.

TARLEN 97을 이용하여 안정성 해석은 원지반 중 수직절리가 발달되어 제2소단까지 붕괴가 발생된 부분을 고려하여 안정해석 상황을 검토하였다. 해석 방법은 제1사면과 동일하다. TALREN 97을 이용한 한계평형해석 결과, 건기시의 안전율은 1.22로 허용안전율을 미달되어 불안정 상태에 해당되며, 우기시의 안전율 역시 0.73으로 허용안전율에 미달되므로 본 사면은 사면안정성 확보가 미흡한 것으로 나타나 필요에 따라 보강공법을 적용할 필요가 있음이 확인되었다(그림 36와 그림 37).

그림 34. 쇄기파괴  
안정성 검토(안정)

그림 35. 평면·전도파괴  
안정성 검토(안정)

그림 36. 건기시안정해석  
(안전율 : 1.22)      그림 37. 우기시안정해석  
(안전율 : 0.73)
