한계령 일대 도로절토사면 특성과 보강방안 연구 A Study on the Characteristic and Reinforcement of Road Cut Slope all over the HanGye Pass

SYNOPSIS : Many collapse of road cut slope consisted of representative granite of Korea peninsula is happened by weathering progress. Chose hangye pass consisted of Korea peninsula's representative granite style for this study. Purpose of this study is that consider suitable reinforcement of cut slope consisted of granite by analyzing characteristic of hangye pass vicinity road cut slope.

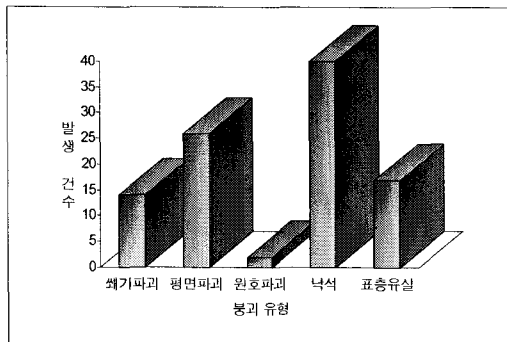
그림 4. 한계령 일대 도로 절토사면의 붕괴 유형

한계령 일대의 도로 절토사면 붕괴 유형을 살펴보면, 총 99 개소의 절토사면 가운데 썰기파괴 14 개소(14.1%), 평면파괴 26 개소(26.3%), 원호파괴 2 개소(2.0%), 낙석 40 개소(40.4%), 표층유실 17 개소(17.2%) 등으로 파악되었다(그림 4 참조). 이와 같은 결과를 토대로 한계령 일대의 도로 절토사면은 낙석, 평면파괴, 표층유실 등이 주요 붕괴특성으로 판단된다. 특히, 낙석 및 표층유실 등이 높은 발생 건수를 보이는 것은 한계령 일대의 구성 암종인 화강암의 풍화 양상과 관련이 깊은 것으로 판단되며, 한계령 일대 도로 절토사면의 풍화 경향은 다음의 그림 5와 같이 보통풍화(MW)에서 심한풍화(HW) 단계 이상이 약 68.7%로써 전반적으로 풍화가 진행되어 있는 경향을 볼 수 있다.

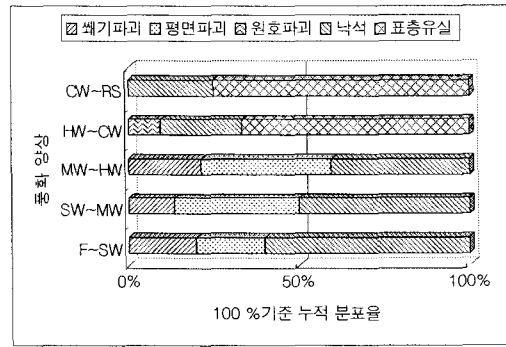
그림 6. 한계령 일대 도로 절토사면의 붕괴 유형별 풍화 양상

쉐기파괴와 평면파괴는 보통풍화에서 심한풍화의 풍화 단계에서 가장 많은 수의 절토사면 유실이 발생되었으며, 심한풍화에서 완전풍화(CW)와 완전풍화에서 잔류토(RS)의 단계에서는 다른 붕괴 유형으로 나타나 확인되지 않으며, 풍화 양상이 심하지 않을수록 감소하는 추세를 보였다. 낙석의 경우는 모든 풍화 단계에서 발생하는 것으로 파악되었으며, 보통풍화에서 심한풍화의 단계에서 가장 높은 것으로 분석되었다. 또한, 원호파괴와 표층유실은 심한풍화에서 완전풍화 이상의 풍화 단계에서 발생되고 있으며, 완전 토사화되기 전 풍화암과 풍화토의 협재 단계에서 활발히 발생하는 것으로 분석되었다.

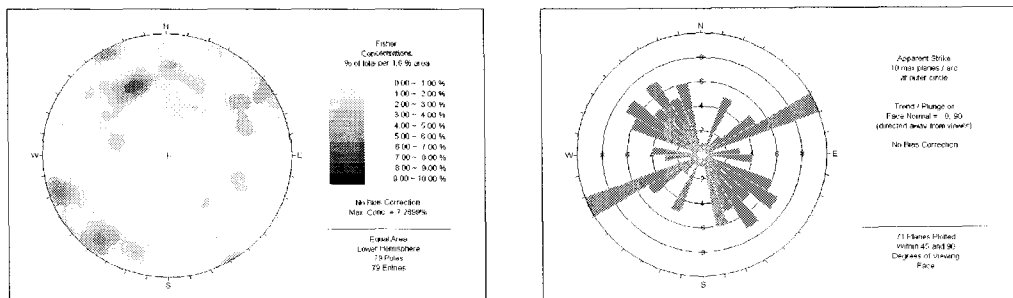
그림 7. 한계령 일대 도로 절토사면의 주불연속면 방향성

한계령 일대 도로 절토사면에서 낙석 발생 다음으로 높은 빈도를 보이는 평면파괴의 붕괴특성을 파악하기 위해 한계령 일대에 분포하는 도로 절토사면에 발달하는 주불연속면의 방향을 그림 7과 같이 도시해 보았으며, 51/153(dip/dip direction) 방향으로 불연속면이 가장 우세한 양상을 보이고 있는 것으로 확인되었다. 총 99 개소 도로 절토사면 가운데 절토사면 방향과 절토사면에 발달하는 우세한 불연속면(major joint) 방향과의 관계를 비교해 보면, 절토사면 방향과 절토사면에 우세한 불연속면의 주향과의 차이가 $\pm 20^\circ$ 범위에 드는 절토사면이 31 개소였으며, 이 가운데 26 개소에서 평면파괴가 발생되었다. 나머지 5 개소는 평면파괴 유발 불연속면의 경사각이 절토사면의 경사각보다 크거나(2 개소), 절토사면의 풍화가 완전풍화까지 진행되어 원호파괴 및 표층유실의 형태로 붕괴된 경우(2 개소), 불연속면의 내부마찰각이 불연속면의 경사각보다 큰 경우(1 개소) 등으로 파악되었다.

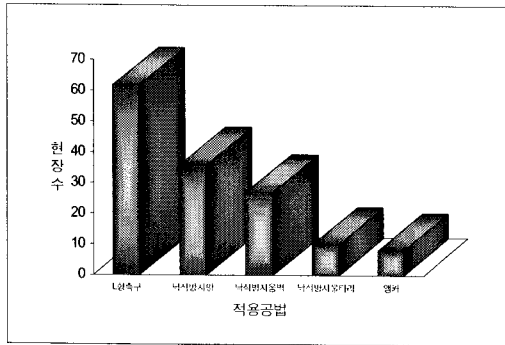
그림 8. 기시공된 대책공법

한계령 일대 도로 절토사면에 대해 도로 개설후 설치된 낙석방지대책을 살펴보면, 어떠한 공법도 시공되지 않은 소규모의 절토사면 9 개소를 제외하고 90 개소에 그림 8과 같은 공법이 적용되었으며, 본 논문에서는 상위 5 개 공법에 대해 정리하였다. 이들 공법은 한계령 일대 도로 절토사면의 직접적인 위험 요인인 풍화 진행과 평면파괴의 위험성을 고려하지 못한 상황을 보여주고 있다. 따라서, 도로 절토사면에 대한 현황조사와 붕괴 위험성이 상존하는 위험 절토사면에 대한 정밀안전진단 결과, 1 차적으로 그림 9와 같은 공법이 제안되었으며, 이 지역에서 우세하게 나타나는 풍화 진행과 평면파괴의 위험성을
