대절토사면내 붕괴발생에 따른 안정성검토 사례연구 A case study of slope failure for large cut-slope

SYNOPSIS : A counterplan of slope failure has to investigate about various and engineering safety factors. Especially, it is important that large cut-slope must examine rational and economic solution. In this case study, cut-slope failure caused by inflow of rainwater into alternate layers. Hereafter it is suggested that large cut-slope should consider analysis the cause for a decline of safety factor and the engineering character of corestone ground mass.

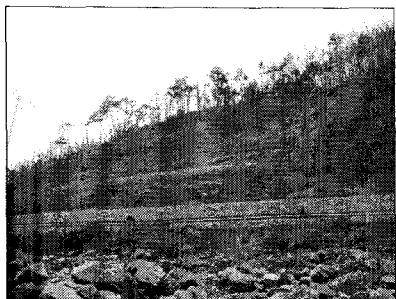
연구대상 절토사면은 OO군에서 OO시 방향의 국도 35호선 상에 위치하며, 행정구역상으로 OOO도 OO군 OO면 OO리에 소재한다. 연구대상사면의 원래 규모는 연장 약 186m, 최대높이 약 62m, 경사 약 43° 내외,

사진 1. 조사당시 종점부 전경

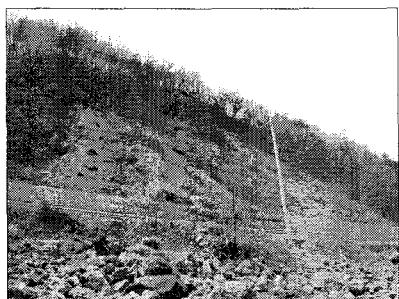
상부자연사면경사 시점부 약 35° , 종점부 약 10° 를 나타냈으며(사진 1, 2), 정비공사로 인하여 최대높이 약 100m, 사면경사는 높이 약 45m 지점을 기준으로 상부 약 33° 내외, 하부 약 43° 내외의 대절토사면을 나타내고 있다(사진 3).

사진 2. 조사당시 시점부 전경

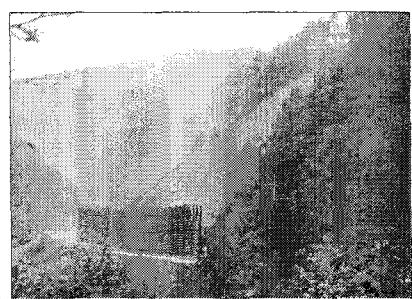
사진 3. 연구대상절토사면 원경

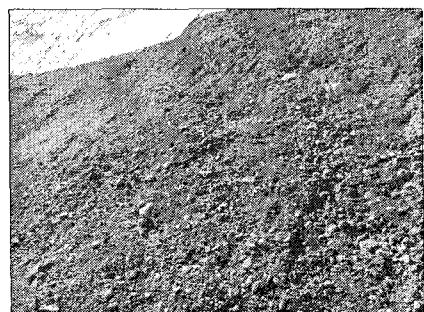
2005년 9월 현장 검토당시 사면높이 5m마다 폭 1m의 소단부를 두고 경사 약 33° 내외(1:1.5 구배)로 사면상단에서 6소단까지 절취공사가 진행 중이었다. 절취면 상에는 핵석양상의 대규모 기반암은 관찰되지 않았으며, 기반암인 역암으로부터 분리된 것으로 추정되는 역들(평균크기 : $0.05 \times 0.04 \times 0.03 m^3$, 최대크기 : $0.2 \times 0.1 \times 0.2 m^3$)이 사면상에 분포해 있었다(사진 4).

사진 4. 절취면상에 분포한 역들

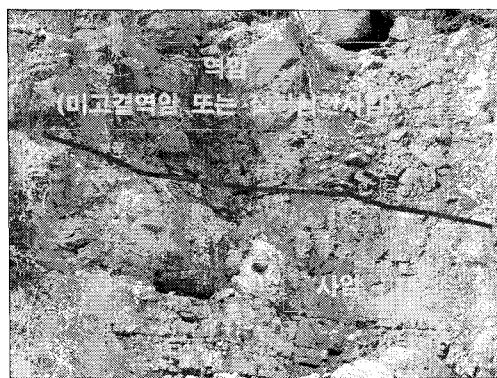
본 연구대상 절토사면일대의 광역지질을 살펴보면, 선캄브리아기 원남층, 이를 관입한 시대미상의 화강암류, 부정합관계의 쥬라기-백악기 퇴적암류, 제 4기 퇴적층 및 하성층 등으로 구성되어 있다. 본 절토사면을 구성하고 있는 기반암은 중생대 쥬라기에서 백악기 사이의 퇴적암류로 주로 역암과 사암이 관찰된다. 현장조사시 종점부 인근의 계곡부에서 사진 5와 같이 기반암인 역암과 사암이 교호하는 지층구조가 확인하게 관찰되었으며, 이는 시추조사결과에서도 동일한 결과를 나타내고 있다. 암반의 풍화정도는 보통풍화(M.W.)에서 완전풍화(C.W.)상태로 나타났다.

사진 5. 종점부 인근에서 관찰되는 지층구분

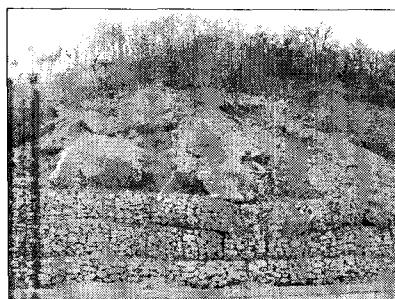
본 연구대상 절토사면은 2003년 12월 현장조사 당시 약 45~70m 구간에서 폭 약 25m, 길이 약 20m, 깊이 약 1.5m 규모의 표층붕괴 이력이 관찰되었다(사진 6). 이 구간에서의 붕괴발생원인은 차별 풍화가 진행됨에 따라 일부구간은 두터운 표층을 나타내고 일부구간은 기반암인 역암의 역들이 분리되면서 집중강우시 우수의 유입에 의해 표층 및 핵석 양상의 역암들이 함께 붕괴된 것으로 판단된다. 2005년 7월 정비공사중 발생한 표층붕괴의 원인 또한 차별풍화된 절토사면에 집중호우시 다량의 우수 유입에 의한 것으로 판단된다(사진 7).

사진 6. 기 붕괴 구간 (2003년)

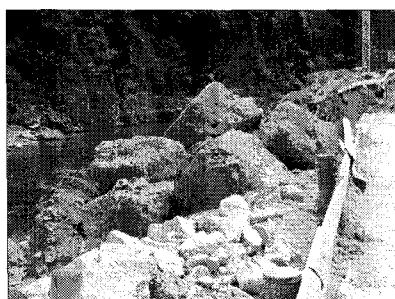
사진 7. 붕괴된 암석(좌) 및 붕괴발생구간 상부 응급복구(우)

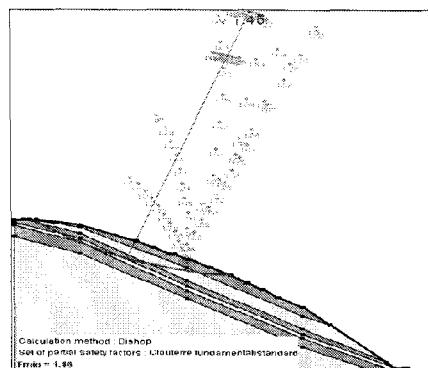
안정성 해석 결과 현재 절토사면의 안전율은 건기시 1.46, 우기시 0.96으로 기준안전율인 건기시 1.5, 우기시 1.2에 미달하는 것으로 나타났다(그림 1, 2). 우기시 안전율 검토에서 지하수위는 절토사면의 최상부층인 GL.- 0.0m에 예상지하수위가 위치하는 것으로 적용하였다.

그림 2. 절취 후 안전율 (건기)

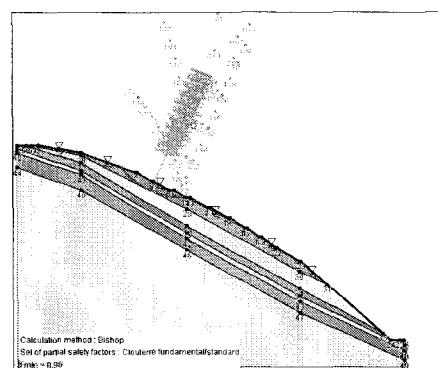
그림 3. 절취 후 안전율 (우기)

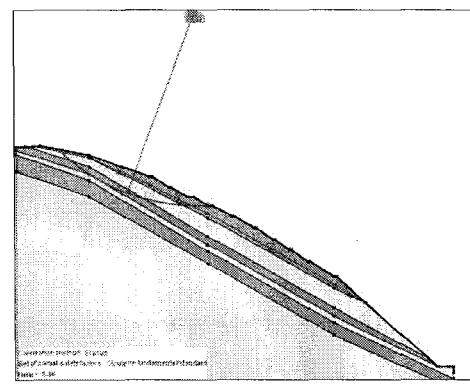
그림 4. 상부배수 및 보호공 적용시 (우기)

현재 절토사면의 우기시 안전율 미확보에 대하여, 사면 상단부 산마루축구와 함께 차수그라우팅을 실시하여 상부로부터의 우수유입을 차단하고 사면상에는 석생공을 시공할 경우 예상지하수위가 GL.- 3.0~4.0m에 위치하는 것으로 적용하여 안정해석을 실시해 본 결과 우기시 안전율이 1.38인 것으로 나타났다(그림 3). 건기시 안전율은 기준안전율에 조금 못 미치는 바가 있으나 본 절토사면에서는 우기시 우수의 유입으로 인한 파괴가능성이 높으므로 절취 후 본 절토사면에 대한 계측기를 설치하여 건기시 안전율 미확보에 대해서는 차후 지속적인 유지관리를 통해 필요시 추가적인 보강대책을 적용하는 것이 바람직할 것으로 판단된다.

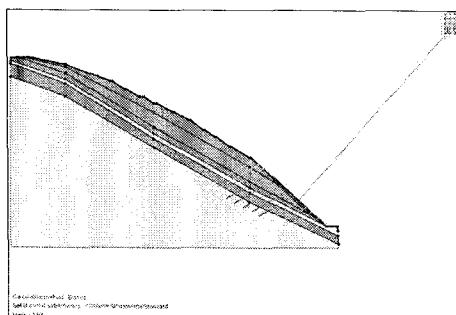
높이 약 45m 하부 구간은 상부 절취 시 일부 면정리를 실시하였으나 높이 약 10~30m 구간 내외에서 기 표층봉과 발생이력 및 전기비자항탐사에서 부분적으로 역암파쇄대를 나타내고 있다. 그러므로 이 구간의 취약부를 중심으로 연암(경암)의 지반강도정수를 잔류강도 정수값으로 적용하여 앵커공을 시공할 경우에 대한 안정성해석을 실시하였다.

그림 5. 기붕괴구간 앵커보강 후 (건기)

해석 결과 붕괴부 주변으로 앵커공을 약 2.5~3m 간격으로 5열 시공 하였을 경우 건기시 안전율은 1.68, 우기시 안전율은 1.29으로 나타났다(그림 4, 5).

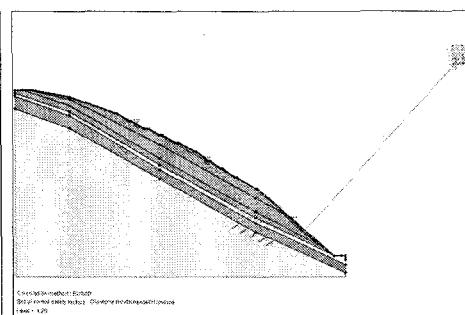
그림 6. 기붕괴구간 앵커보강 후 (우기)
