## 경남 대합지구 절취사면의 붕괴 및 보강대책에 관한 사례연구 A Case Study on Collapse and Reinforcement of Cut-slope in Gyeong-Nam Dae-Hap

**SYNOPSIS :** The objective of this study is to acquire stabilization of collapse of cut-slope in Chang-Nyung, Gyeong-Nam. The following shows the results of this study. We applied a reinforcement method with the latticed beam (0.50×0.50) + permanent anchor(PC 6×φ12.7mm, Ta = 50.0t/EA, etc 3.0m), and fill gravels(D=35cm) in the latticed beam. We attenuated the slope (1:2.0), and stabilized the slope pace by ASANA method. We planned a drainage way(U-type, 0.40×0.40) in order to prevent surface water from inflowing into underground.

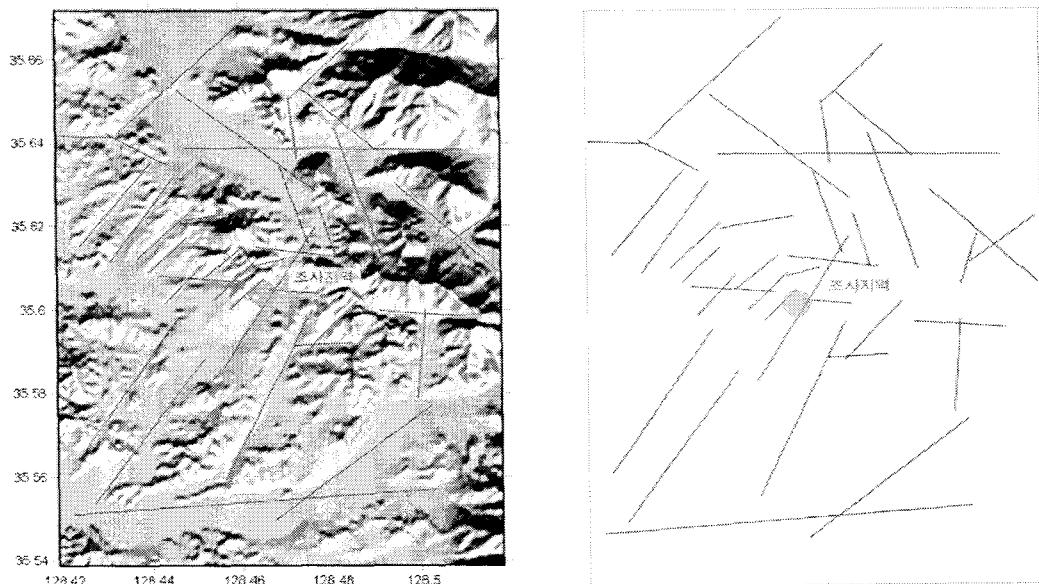
그림 1. 조사지역의 선구조도

조사지역의 선구조 분석결과 NE방향의 선구조가 가장 우세하게 발달하며 2차적으로 EW 방향의 선구조가 발달한다. NE방향의 선구조는 조사지역이 발달하는 단층의 방향과 일치하며, 조사지역의 단층은 광역선구조와 성인적으로 연계된 것으로 판단된다. 음영기복도상에서의 광역적인 지형 분석결과에 의하면 조사지역을 포함하는 산체는 과거 상당한 규모의 슬럼프가 발생했던 지역으로 추정되면 슬럼프는 남동방향으로 발생했던 것으로 판단된다.

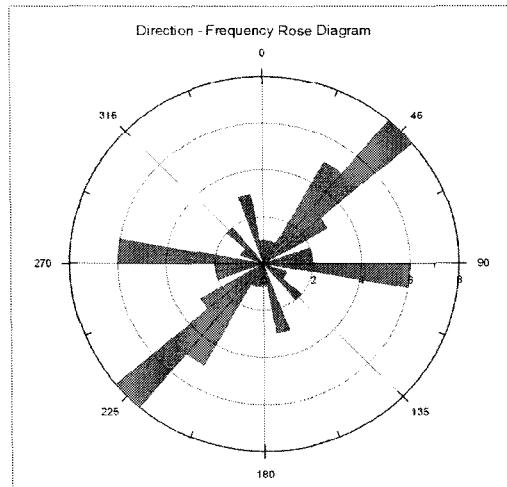
그림 2. 불연속면의 방향성

대상지역 사면구간의 불연속면을 대상으로 분리면 특성조사를 실시하였고, 이로부터 RMR분류를 실시하였다. 대상지역의 암반사면에 발달되어 있는 불연속면의 방향성을 파악하기 위하여 사면구간에서 측정된 분리면에 대하여 분리면처리 프로그램인 DIPS를 이용하여 하반구 투영법으로 분리면의 대표적인 집중 방향성을 결정하였다. 조사지역의 퇴적암내에 발달되는 층리, 단층, 및 절리가 주요 불연속면이다. 층리는 050~055/10~23의 자세를 보여주며, 절리는 2 SET의 절리면이 발달하고 사면의 파괴가 발생한 곳을 중심으로 수개조의 단층이 발달한다. 주요 불연속면의 층리, 절리, 단층의 방향성은 표 1에 정리하였다.

층리면 및 단층면은 점토로 충진되어 나타난다. 절리면은 산화철이 피막되어 있다. 층리는 연속성을 가지고 측면으로 계속 연장 발달되었다. 단층은 5~20m의 규모를 보여준다. 절리는 3m 내외의 연속성을 보여준다. 단층면은 단층활면이 발달하고, 층리면도 비교적 slightly rough~smooth한 거칠기를 보여주며, 절리면 또한 slightly rough~smooth한 거칠기를 보여준다. 절리 거칠기 측정은 profile gage를 이용하여 측정하였으며 측정된 거칠기는 Barton(1982)의 도표를 이용하여 등급화하였다.
