절토사면의 수목에 의한 블록이완 사례 연구

A Case Study on the relaxation of rock blocks caused by trees in slopes

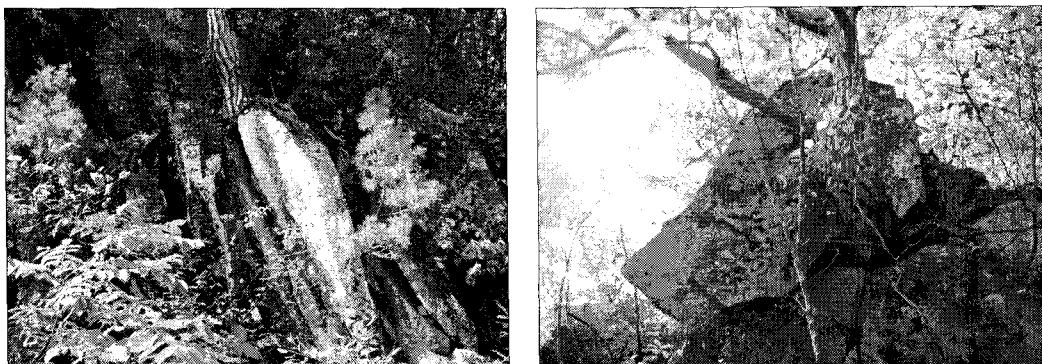
어야 하는 현장 여건을 가지고 있다. 본 현장은 사진 1과 같이 수목의 생장에 따라 중규모 이상의 암블록의 낙석 위험에 노출되어 있는 상태로서 시간이 지남에 따라 대상 수종인 소나무의 생장으로 인하여 블록의 이완이 심화되는 추세에 있다. 본 현장은 수직 절리군이 우세한 반면, 기타 절리군의 발달은 미약한 암반 상태로서 사면 자체로서는 경사에 따른 위험 절리 노출이 낮아 낙석 및 파괴 발생 가능성은 낮은 상태이지만 사진 1과 같이 국부적으로 수목의 작용에 따른 각주상 또는 장편상의 블록 이완으로 잠재적인 낙석 위험이 관찰되었다.

사진 1. 화강암의 수목에 의한 블록이완 상태(좌 : 사면내, 우 : 상부자연사면)

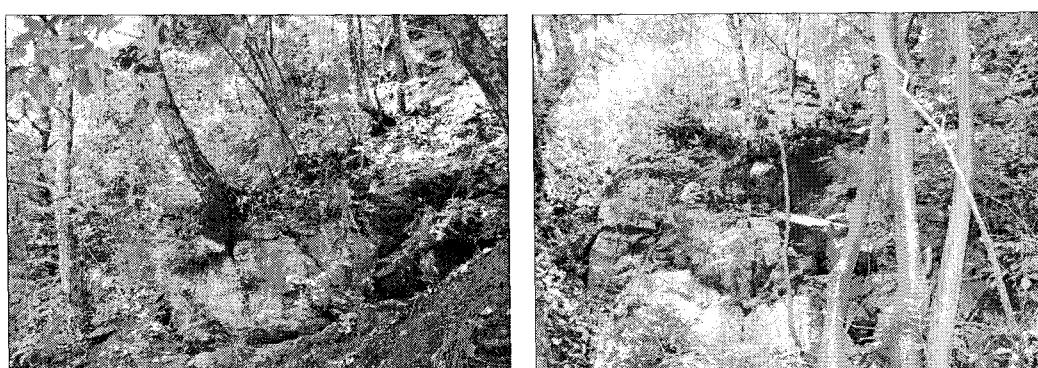
변성암에서 관찰되는 수목에 의한 블록 이완 고찰 대상은 총 34개 현장 중 13개소이며, 사진에 제시된 양평군 청운면 용두리에 위치한 절토사면을 대표적인 현장으로 선정하였다. 본 현장은 국도 6호선에 위치하고 있으며, 상부 자연사면에서 관찰되는 노두에서 수목의 발달에 따른 블록이완 및 낙석이 예상되는 편마암 암반사면이다. 본 현장은 경사, 경사방향이 50~65/190을 나타내고 있으며, 엽리면의 방향은 15/45로서 사면에 역경사의 방향으로 낮은 경사도를 보이는 특성을 나타내어 대규모 블록파괴나 낙석 위험성이 낮은 상태이다. 사진 2는 상부자연사면상의 블록 이완 양상으로서, 발달된 수평 엽리군에 비하여 낮은 빈도 및 평균 연장성이 1~3m 내외로 낮은 연장성을 가지는 수직 방향 공액절리군(conjugate joint systems)을 따라 수목이 생장하고 있다. 그러나 전술한 수직방향 절리군이 발달된 화강암의 사례와 대조해 볼 때, 낙석이 발생할 만한 완벽한 블록 형성을 위해서는 연장성이 낮은 공액절리군의 이완 심화가 요구되는 상태이다.

사진 2. 편마암의 수목에 의한 블록이완 상태 및 불연속면 양상

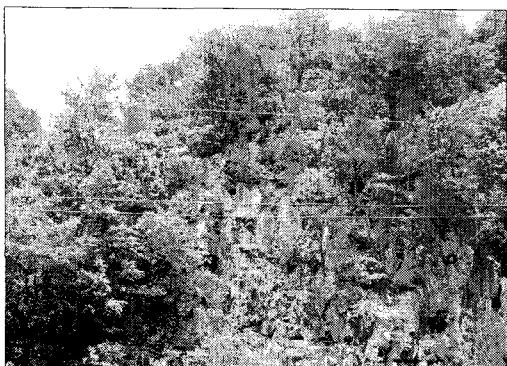
라 불연속면의 빨달이 우세하게 발생되며, 공액질리군도 우세하게 빨달되어 블록간의 결합력이 낮은 파쇄암반 양상을 보이는 경우가 많았다. 이러한 퇴적암류의 불연속면 빨달 특성으로 인하여 사진 3과 같이 적은 이완으로도 자생이 가능한 잡목이 넓게 분포되어 있었다. 이러한 암반 특성은 수목의 구근 빨달에도 영향을 주어 수직방향과 함께 수평방향으로도 쉽게 구근이 성장되는 특징을 보였다. 또한 사진 5와 같이 조밀한 불연속면을 포함한 파쇄암반사면의 경우 암반이 수목이 지탱할 만한 충분한 지지력을 확보하지 못하여 바람의 영향으로 인하여 수목의 전도가 발생됨으로 인하여 2차적으로 낙석이 발생되는 사례도 조사되었다.

사진 3. 넓게 분포된 소목류 및 이완

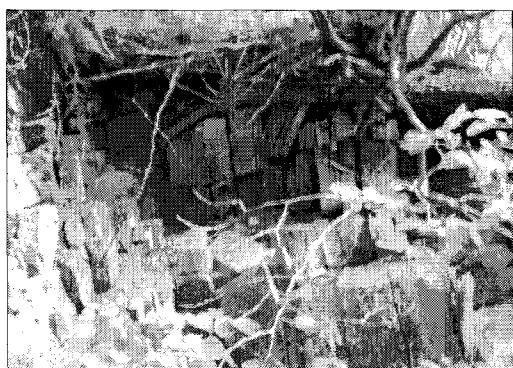
사진 4. 퇴적암류의 수목에 의한 블록이완

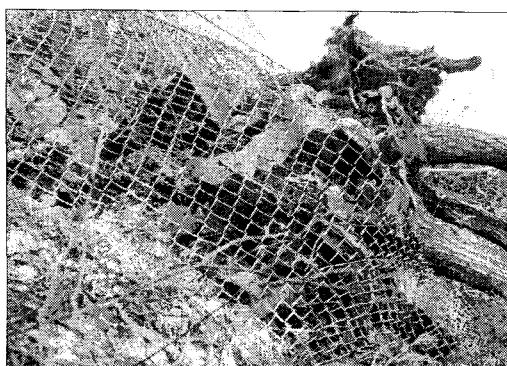
사진 5. 퇴적암류 사면에서 수목의 전도에 의한 낙석 발생

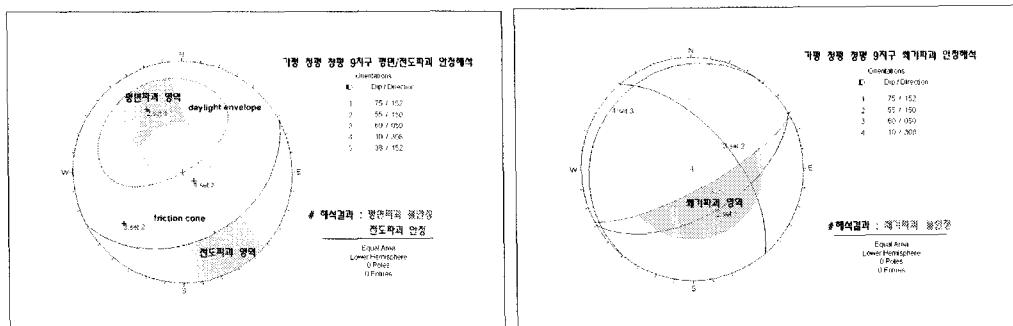
식물의 뿌리의 생장은 전술한 바와 같이 낙석발생에 직접적으로 영향을 끼치기도 하지만 다른 위험요소들과 연계하여 발생되는 경우가 있다. 대상 절토사면은 행정구역상으로 경기도 가평군 청평면 청평리에 속하며 국도 46호선 상의 암반절토사면이다. 본 절토사면은 위험방향 업리면 빨달이 우세한 암반사면으로, 시점부~중간부 구간 중·상단 법면에서 대형 블록의 이완이 관찰되며, 평사투영 해석 결과, 그림 2과 같이 Set 1 불연속면에 의하여 평면파괴 및 쪘기파괴 위험이 있는 것으로 나타났으며, Set 1 불연속면의 기하학적 특성상 블록파괴 발생시 평면파괴가 우세한 것으로 판단된다.

그림 2 평사투영해석(평면파괴:불안정, 쐐기파괴:불안정, 전도파괴:안정)

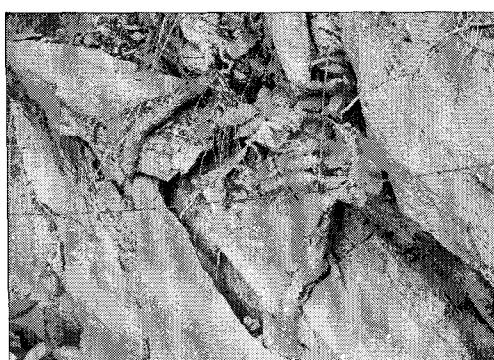
본 현장은 넝쿨식물 자생이 낙석 발생의 한 원인으로서 낙석 발생 부근에서 관찰되는 뿌리는 직경 1~5mm로서 가는 구근 특성을 보였다. 본 현장에서 넝쿨식물이 직접적으로 블록을 이완시킨 것으로 판단하기는 어렵지만, 식생이 블록 경계부에서 블록을 침투한 상태에서 블록간의 전단특성 약화가 발생되었을 것으로 예상된다. 2005년 7월 13일 본 현장에서 발생된 낙석 발생 원인은 불연속면의 심한 풍화 (Highly Weathered)에 따른 블록 사이의 결합력 약화와 함께 넝쿨식물의 구근이 불연속면을 침투하는 현상, 그리고 발생 당일의 기상 조건이 복합적으로 작용된 결과로 평가되었다(사진 6~9).

사진 6. 넝쿨식물 및 뿌리 발달 양상

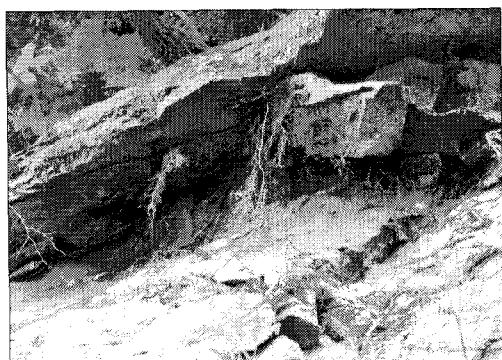
사진 7. 식물 잔뿌리의 침투 양상

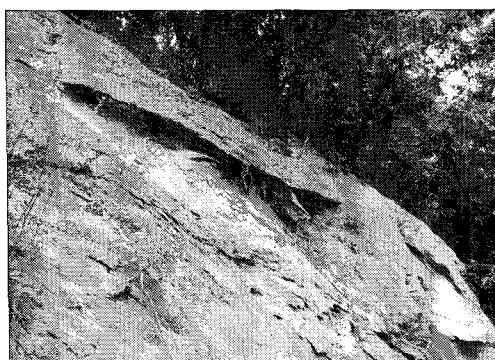
사진 8. 낙석 발생부 측면

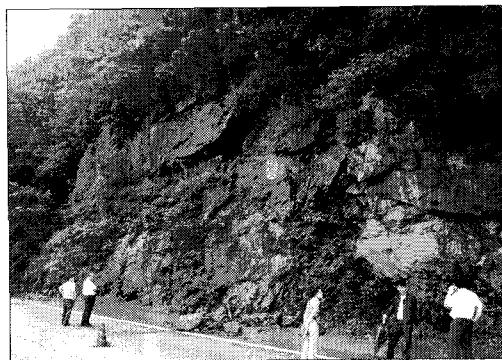
사진 9. 낙석 상황(2005년 7월 13일)

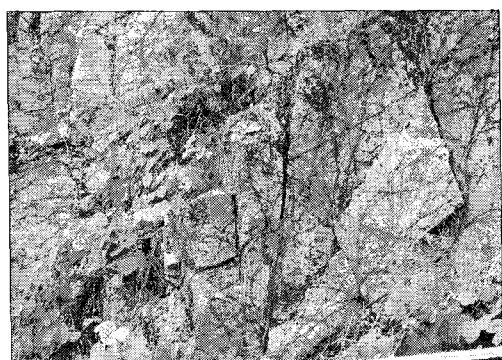
넝쿨 식물은 자연발생적으로 생성되는 경우도 있지만 인공적으로 사면 절취 후 표면보호 또는 친환경적 녹화의 수단으로 사용되기도 한다. 그러나 암반 특성과 넝쿨식물의 부정근 발달 특성을 고려하지 않은 경우 원래의 표면보호의 목적 보다 암반 블록 이완을 가속화 하는 원인이 될 수 있다(사진 10).

사진 10. 넝쿨식물의 부정근 발달에 따른 낙석 발생 사례
