## 무리말뚝 시공의 영향

### The effect of group pile installation

이명환<sup>1)</sup>, Myung-Whan Lee, 홍헌성<sup>2)</sup>, Hun-Sung Hong, 김성회<sup>3)</sup>, Sung-Hoi Kim, 전영석<sup>3)</sup>, Young-Suk Jun

<sup>1)</sup> (주)파일테크 연구소장, Research Fellow, Piletech Consulting Engineers

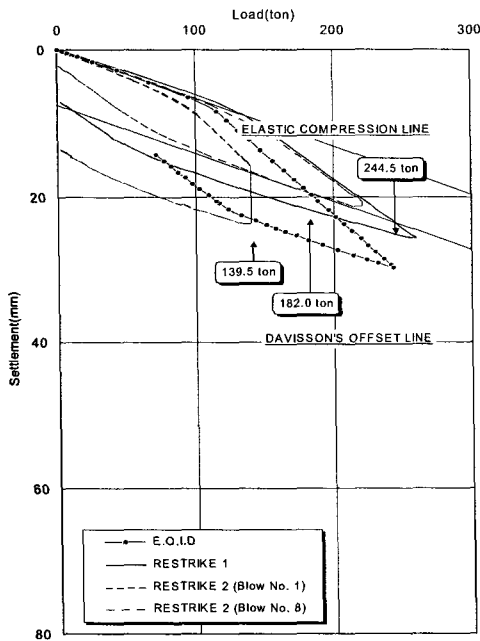
그림 3. 말뚝지지력의 변화

이러한 현상은 말뚝 솟아오름으로 인하여 말뚝재료에 인장파괴(끊어짐)가 발생하였고, 이에 따라 말뚝이 상·하로 분리되었음을 유추하게 해주는 증거이다. 이후 8회의 타격을 가함에 따라 끊어진 상태가 일시적으로 봉합되었다고 추측해 볼 수 있다. 그림 4 : 이러한 추측을 더욱 분명하게 확인해 주는 시험 결과이다.

이러한 경우는 국내에서도 몇 차례 소개된 바 있다. 그림 3은  $\phi 450\text{mm}$  PHC말뚝을 14m까지 선굴착을 시행한 다음 약 30m 정도까지는 항타공법으로 시공한 말뚝에 대한 내용이다(이명환 등, 1998). 말뚝을 항타할 때 실시한 동재하시험 결과는 Davisson의 판정기준 지지력이 182.0ton이었으며, 1일이 경과하여 시행한 재항타 동재하시험에서는 244.5ton으로 약 34% 정도 지지력이 증가하였다. 그 후 무리말뚝 시공이 이루어졌는데, 그 과정에서 시험말뚝에는 15mm 솟아오름이 발생하였다. 이 공사에서 말뚝간격은 말뚝직경의 2.5배였다.

말뚝 솟아오름이 발생한 다음, 항타 시점으로부터는 4일이 경과한 상태에서 시행한 재항타동재하시험 결과는, 시험을 위한 첫 타격(Blow No. 1)에서는 Davisson의 판정기준지지력이 139.5ton으로 크게 감소하였다. 이후 말뚝에 몇 차례의 타격을 가하였는데, 8회 타격을 가한 상태에서는 원래 상태(1일 경과한 상태)에 근접하는 지지력을 나타내 주었다.

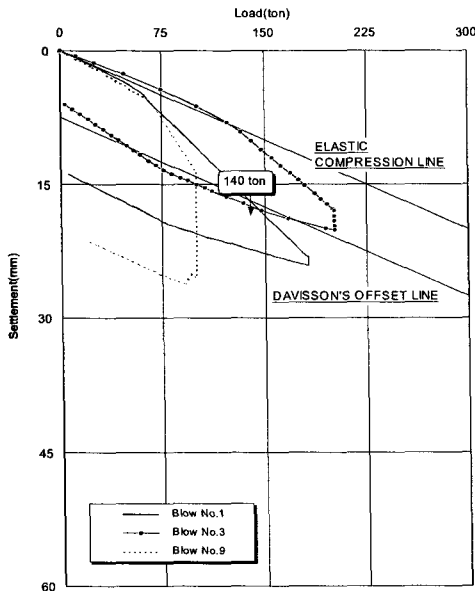
그림 4. 말뚝지지력의 변화

이 자료는 무리말뚝 시공으로 솟아오름이 발생한 말뚝에서 실시한 동재하시험 결과인데, 시험을 위한 첫 번째 타격시 Davisson의 판정 기준 지지력은 140ton이었지만 건전도지수(BTA)가 10으로 완전 파손된 상태를 나타내 주었다. 3번째 타격에서는 지지력 값이 201ton이 되었으며 일시적으로 건전도지수도 양호한 것으로 나타났다. 그러나 9번째 타격에서는 지지력은 106, 건전도 지수는 30으로 다시 낮아짐을 나타내 준다.

이 사례에서 나타나는 바와 같이 무리말뚝 시공으로 말뚝에 가해지는 인발력이 말뚝재료가 허용하는 인장저항력보다 큰 경우에는 말뚝이 절단되는 사고가 발생한다. 이러한 동재하시험 결과를 토대로 한 유추는 그 후 해당 말뚝에 폐쇄회로TV 카메라를 삽입하고 촬영을 한 내용에서도 확인되었다. 이 사례로부터 무리말뚝 시공으로 말뚝 솟아오름이 발생하는 경우, 종래 믿어왔듯이 단순한 재항타를 실시하는 대안은 자칫 말뚝재료의 완전 파쇄를 유발할 수 있으며, 따라서 방지되어야 함을 알 수 있었다.

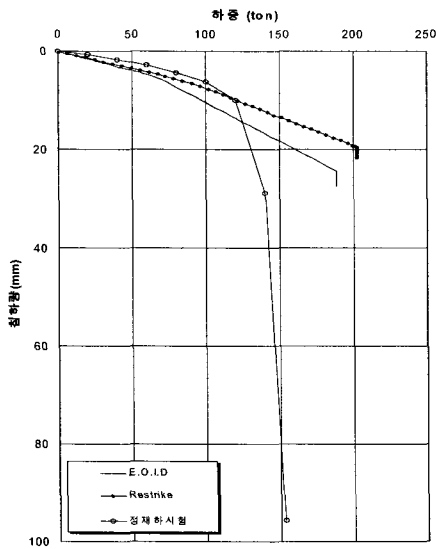
그림 6. 재하시험 결과의 비교

이러한 조건으로 재항타 동재하시험을 실시한 결과를 분석한 내용에 의하면 주변마찰력은 약간 증가하였으나, 선단지지력은 약간 감소한 것으로 분석되었다. 그렇지만 정작 문제는 항타 후 2일이 경과한 시점에 실시한 정재하시험으로 표면화되었다. 시험말뚝은 153ton의 재하하중에서 전침하량이 96mm, 순침하량도 85mm가 되는 문자 그대로의 극한과파가 확인되었다. 이 내용은 그림 6에 나타내었다.

이 사례의 경우, 발생한 문제점 규명을 위하여 만족할만한 조사가 시행되지 못하였다. 따라서 저자들이 서술하는 내용들은 상당부분 추측일 수 있다. 그렇지만, 이미 반력말뚝을 시공할 당시 솟아오름이 발생한 그 상태에서는 말뚝 지지력이 항타시보다 감소한 것은 분명하다. 더구나 이 문제의 심각성을 더해 주는 부분은 말뚝이 솟아오른 것보다 더 깊은 곳까지 추가 항타를 실시하였음에도 불구하고 그림 6에 나타난 것처럼, 그 상태에서도 분명한 relaxation이 나타났다는 점이다. 이 현상에 대해 다음과 같은 추론을 해 보았다(그림 7 참조).

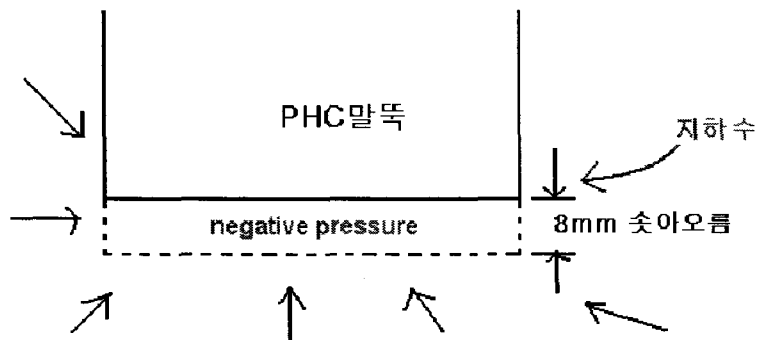
그림 7. relaxation 발생원인 추정

《무리말뚝을 항타함으로써 시험말뚝의 솟아오름이 발생하였다. 말뚝이 8.0mm 솟아오름에 따라 말뚝 선단부 하부에는 공간이 형성되는데, 솟아오름의 영향으로 이 공간에는 부압(負壓, negative pressure)이 형성될 수 있다. 부압이 형성됨에 따라 말뚝 주위 지하수계(地下水界)에 영향이 확산되고, 그 공간으로 지하수 유입이 급격히 진행된다. 급격한 지하수 유입으로 말뚝 선단부 하부 지반조건은 매우 심한 정도로 열화(劣化)하며, 그 결과 선단지지력이 감소한다.》 이 추론이 정당한 것인지 그렇지 못한 것인지는, 현재의 조사 내용만으로는 알 수가 없다. 하지만 유감스럽게도 더 이상의 조사는 시행되지 못하였다.

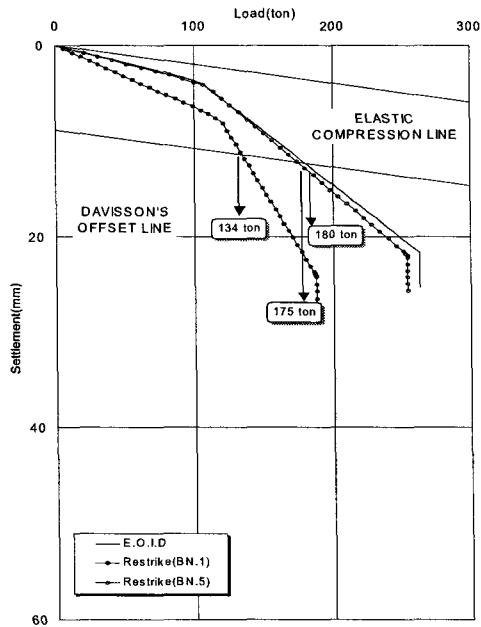
그림 10. 시간경과에 따른 말뚝지지력 변화

그림 10의 내용을 보면, 항타시 지지력은 Davisson의 기준으로 180ton이었지만, 7일 경과 후 재항타 시험에 의한 지지력은, 첫 번째 타격(BN.1)에서는 134ton으로 크게 감소하였다. 시험을 위하여 타격을 계속한 결과, 추가 관입으로 5번째 타격(BN.5)에서는 175ton으로 지지력이 다시 회복하고 있음을 알 수 있다. 그림 11은 약간 상이한 지지력 변화를 나타내 준다. 항타시 Davisson 기준으로 140ton이었으나, 7일이 경과한 다음 첫 번째 타격(BN.1)에서는 136ton으로 약간 감소하였고, 타격(BN.3)에서는 157ton으로 오히려 지지력이 증가한 것을 나타내 준다. 이 시험결과, 하중-침하량 관계에서 흥미로운 점은 항타시보다 주변마찰력이 약간 증가한 것을 알 수 있었는데, 이는 전형적인 set up현상을 나타내 준다. 그렇지만 선단지지력은 감소하였다는 것을 알 수 있으며, 전형적인 relaxation의 예로 볼 수 있다.
