반사균열 억제를 위한 그리드 사용 포장의 현장 상태 평가

Field Evaluation of Grid-reinforced pavement for Retardation of Reflection Cracking

도영수* · 조병진** · 박태원** · 김광우***

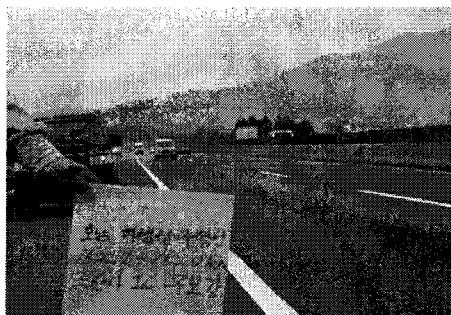
무보강 구간

1차 현장 시험 시공된 구간을 한 해의 겨울이 지난 2005년 3월 9일 1차, 6월 23일 2차, 9월 26일 3차의 현장 육안조사를 실시하였고 두 해의 겨울이 지난 2006년 4월 6일에 4차 현장 육안조사를 수행하여 총 4차에 걸쳐 현장 육안조사를 실시하였다. 1차 현장 시험 시공 단면의 육안조사 결과는 어느 구간에서도 반사균열 발생 및 이외의 어떠한 손상도 발생되지 않았다. 이는 LDPE 개질아스팔트 혼합물과 보강 그리드가 반사균열의 자연에 효과적인 것을 보여주는 것이라 판단된다. Fig. 7은 4차 현장 육안조사의 결과를 보여준다. 앞서 언급했듯이 4차의 현장 육안조사의 결과에서도 어떤 손상의 기미도 나타나지 않았다.

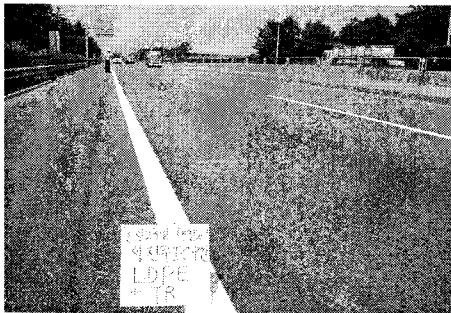
Fig. 8. 2차 현장 육안조사

2004년 12월 2일에 2차 현장 시험 시공된 구간을 한 해의 겨울이 지난 2005년 3월 9일 1차, 6월 23일 2차, 9월 26일 3차의 현장 육안조사를 실시하였고 두 해의 겨울이 지난 2006년 4월 6일에 4차 현장 육안조사를 수행하여 총 4차에 걸쳐 현장 육안조사를 실시하였다. 1차 현장 육안 조사에서는 보강 Grid 구간에서 반사균열은 전혀 발생되지 않는 것으로 나타났다 그러나 2차 현장 육안조사에서는 현장 시험시공 시 제기됐던 문제점, 즉 아스팔트 유제의 파도한 살포 및 양생이 안 된 상태에서 아스팔트 혼합물의 포설로 인하여 아스팔트 유제에 많은 부분을 차지하는 물이 아스팔트 표면 밖으로 스며 나오는 현상과 그런 이유로 인한 손상의 징후를 발견할 수 있었다(Fig. 8). 따라서 보강 그리드 설치에서 뿐만 아니라 아스팔트 혼합물 덧씌우기 시에 아스팔트 유제의 정확한 양의 살포와 양생이 반사균열 자연과 이외의 손상들을 제어하는데 상당히

중요하다고 판단된다.

Table 1은 3차까지 현장 시험시공 단면의 추적조사에 대한 결과를 표로 작성한 것이다. Table 1에서 2차 현장 시험 시공 포장 구간의 경우는 시공 당시 아스팔트 유제의 과도한 살포와 아스팔트 유제의 양생시간 부족으로 인한 시공 시부터 문제점을 내포하고 있었다. 따라서 2차 현장 시험시공 단면 구간에 나타난 손상은 시공 상의 문제점이라 할 수 있다. 3차 현장시험 시공 포장 구간에서도 시공 시 다짐 불량한 부분에서 균열이 나타났고 그 이외의 구간에서는 반사균열을 발견할 수 없었다.

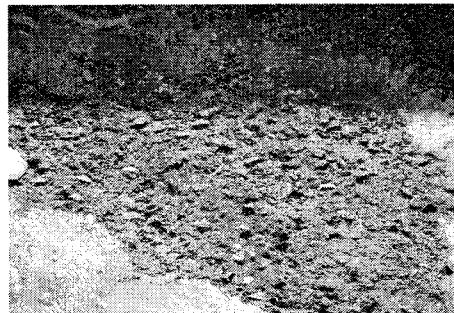
Fig. 9. 3차 현장 육안조사

3차 현장 육안조사에서는 2차 현장 육안조사에서 손상의 징후가 있었던 구간에서 골재가 떨어져 나가고 포트홀 형태의 손상이 발생했다(Fig. 9). 그러나 이러한 손상 외에 반사균열의 발생은 없었다.

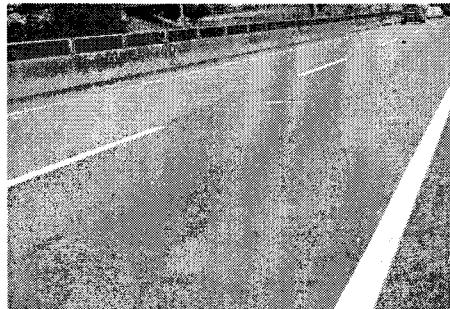
Fig. 10. 4차 현장 육안조사

4차 현장 육안조사 결과 손상 구간에 이미 절삭 덧씌우기를 수행하였으며, 그 외의 구간에서는 반사균열을 발견할 수 없었다(Fig. 10).

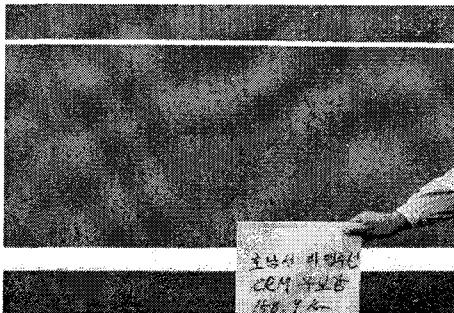
3차 현장 육안조사 결과, 개질 부분과 그리드 보강 부분에서는 양호한 상태였으나, 무개질 무보강 구간에서 반사균열의 발생이 확인되었다. Fig. 11은 무개질 무보강한 아스팔트 혼합물의 구간에서 발견된 반사균열을 보여준다. Fig. 12는 시공시 보강 그리드 체거 부분에서 발생한 다짐 불량으로 인한 균열 발생을 보여준다.

Fig. 11. 반사균열 발생

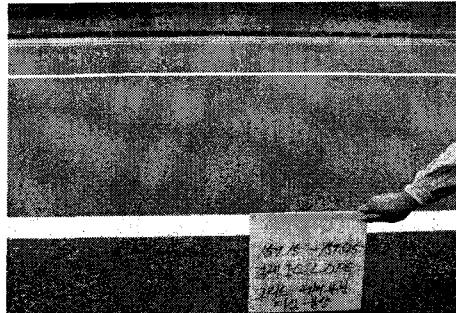
Fig. 12. Grid 제거 부분의 반사균열 발생

증 보강 그리드의 말립 등으로 그리드를 제거한 부분에서는 혼합물의 다짐불량으로 인하여 발생된 균열을 확인하였으나 그 이외의 구간에서는 어떤 이상 징후도 발견할 수 없었다. 하지만 이 구간은 현재 6개 월 정도만이 지났으므로 향후 지속적인 관찰이 필요하다.

④ 반사균열 제어를 위한 보강 그리드의 부착 설치 시 그리드가 보강할 길이에 비하여 남으면 혼합물의 포설 및 다짐 시 이로 인해 혼합물의 들뜸과 그리드의 말립 등의 문제가 발생되므로 이에 대한 사전 정밀 재단 등의 조치가 필요하다. 이를 위해서는 현장에서 직접 줄눈 및 균열 보강 단면 길이에 알맞게 절단하여 부착하는 방안을 강구해야 한다. 따라서 현장에서 보강 그리드를 절단하고 부착 설치를 전담으로 하는 전문팀을 운영할 것을 권장한다. 즉 숙련된 전담팀의 투입을 통해 그리드의 말립, 들뜸 등을 최소화하고 이로 인한 포설 작업의 자연도 최소화함으로써 그리드 사용을 기피하는 요인을 제거 하도록 해야 할 것이다.
