## 필(흙)댐체의 하부 성토법면의 붕괴에 따른 안정성 확보에 대하여 The Lower Part Landsliding of Embankment Dam According to a Heavy Rainfall and the Reinforced Design for Their Protection

황성춘<sup>1)</sup>, Seong-Chun Hwang, 오병현<sup>2)</sup>, Byung-Hyun Oh

**SYNOPSIS** : In a oo dam at oo city of Gyeongbuk, severe damages have been occurred on lower part of dam due to heavy rainfall for several years. This caused significant impediment for maintaining its original function. This is considered as an excellent case for overall improvement of stability of dam system through successful investigation and construction work. This paper present comprehensive specifications that are generalized and used for securing stability of dams by quoting this example.

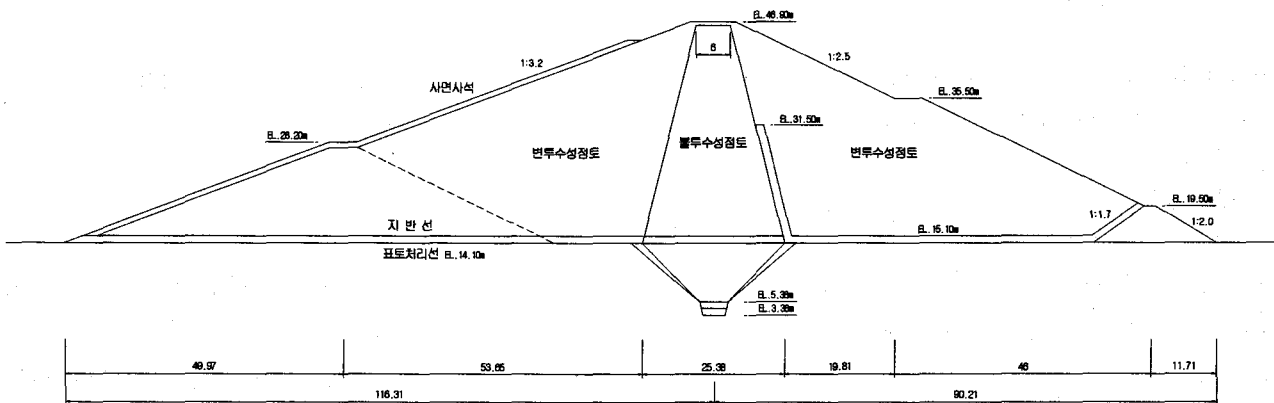
그림 1. 대상댐의 단면도

본 논문에서 인용된 댐(그림 1.)의 경우, 서론부에서도 인용한 바와 같이 약32년 동안의 유지관리기간 중에 수차례의 보수 공사를 실시하였으며, 2003년 현재 댐 상류측 사면의 우안측 물갯선 변형이 발생된 상태이며, 댐 하류측 사면 소단부에 습윤구간 및 국부적인 침식과 세굴이 발생한 상태로 부분적인 손상에 대해 보수 및 보강이 필요한 즉 안전진단에 따른 결과가 C등급의 댐으로서 댐체의 하류사면의 습윤부를 통한 누수에 의해 호우 등에 의한 추가 인자가 부여될 경우 댐체 하부에 심대한 위험을 부여할 수 있으며, 따라서, 즉시, 보수 및 보강이 필요한 상태라고 진단되었다. 일반적으로 이와 같은 중심코어형 흙댐의 과다 누수현상은 대부분 심벽(코어) 재료가 부적합하거나 시공상태가 부적절한 경우에 흔히 발생하는 것으로서, 대상 댐체의 내부상태를 정확히 파악하는 것이 중요하다고 할 수 있겠다. 인용댐의 경우, 이런 일련의 엄정한 절차에 따라 보수 및 보강 공법으로 댐체중심의 심벽 즉 코어에 지중연속벽 공법과 그라우팅 공법이 적용되었는데 그 적용 근거는 ① 댐체의 상류 및 하류 사면의 기울기가 매우 완만한 토사층으로 형성된 중심코어형 흙댐, ② 댐체가 EL. 31m부근을 중심으로 재료적인 불균질 접촉면이 존재하고 있으며, ③ 하류측의 필터 존(Zone)이 EL. 31.5m 까지만 축조되어 다른 댐에 비해 상대적으로 필터층의 높이가 낮게 설계 시공되었으며, ④ 좌안의 일부구간만을 제외하고 전단면에 걸쳐 몇 차례의 그라우팅공사를 실시하였고, ⑤ 진단 결과에 따르면 심벽(코어)의 우안 및 중앙부의 일부구간은 액성상태의 포화대가 존재하며, 특히 중앙부는 코어 회수가 어려울 정도의 곤죽 상태임을 확인하여 판단한 것이 위에서 언급한 두 가지 공법을 병행하여 시공하는 것으로 하였다.

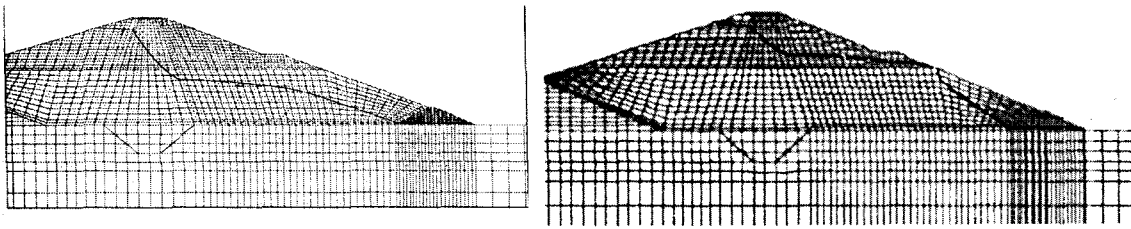
그림 2. 침투류 해석 결과

만수위 상태의 댐체의 침투에 대한 안전성 및 댐체내의 지하수면의 형상을 파악하기 위하여 침투류 해석 FEM 패키지를 사용하여 실내투수 시험에 의한 해석과 취약구간을 고려한 해석을 수행하여 전자에서는 침윤선이 급강하하지 않고 하류사면에 도달하는 것을 알 수 있었고, 후자에서는 침윤선이 필터층의 상부를 통과하여 수위변화 없이 하류사면으로 연장되고 있었으며 이는 관측정을 통한 침윤선의 측정 결과와 잘 일치했다(그림 2).

(a) 실내 투수시험 결과를 이용한 해석결과

(b) 취약층을 고려한 해석결과

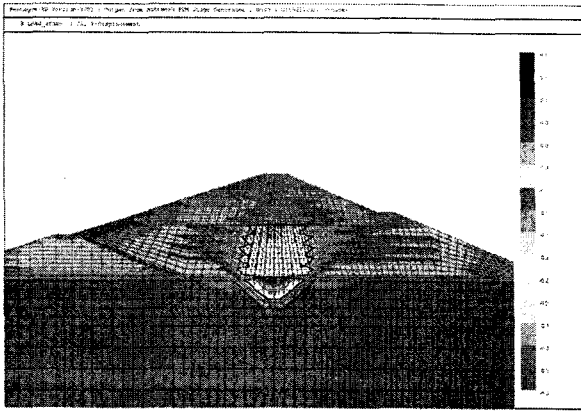
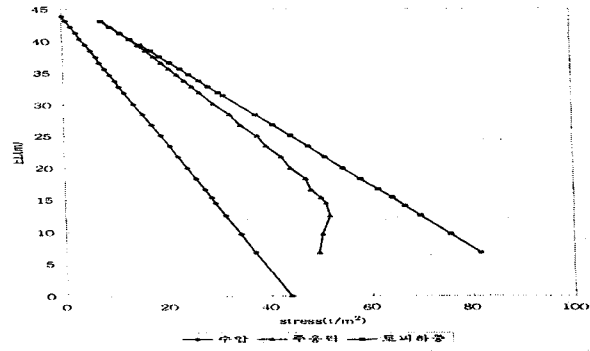
그림 3. 수치해석 결과

댐체 내부의 응력상태를 파악하기 위하여 시공단계를 고려한 FEM 해석을 수행하여 표 2. 와 같은 결과를 얻었다. 또한, 수압할렬 가능성에 대한 판단은 그림 3. 과 같이 나타났다.

(a) 수치해석결과

(b) 수압할렬 가능성 판단

구분	유한요소해석결과
변위	· 시공 후 수직변위는 코어 중앙부에서 최대 값을 나타내며, 공용 중 만수위조건에서는 최대변위의 발생 위치가 침투수의 영향으로 하류측으로 변화되는 것으로 해석
주응력	· 심도에 따라 전형적인 양상을 보임
파괴율	· 전역역에서 탄성영역에 있는 것으로 분석되어 댐체의 안전성은 확보되어있는 것으로 평가
수압할렬	· 코어의 최대주응력이 수압보다 큰 값을 나타내므로 수압할렬은 발생치 않을 것으로 평가

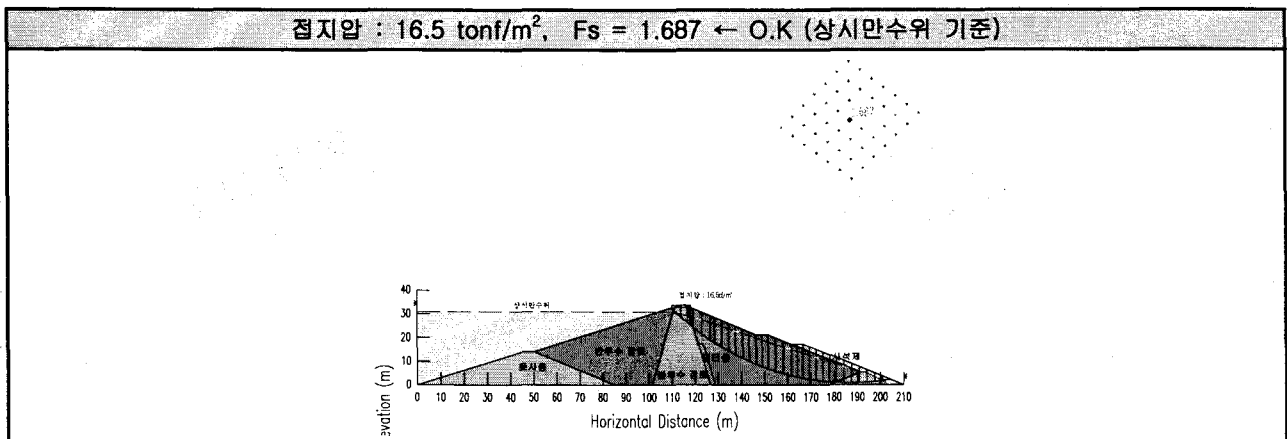
그림 5. 시공 장비에 대한 체체의 안정성 검토 결과

대상 댐체의 차수벽 공법으로 선택된 SCW공법은 다축 오거를 사용하여 연속벽체의 형성이 유리하고, 또한, 오거를 이용해 원지반과의 시멘트 용액을 혼합하여 교반함으로써 주변지반과의 교란을 최소화할 수 있으므로 적용성이 우수한 공법으로 판단되나, 70 Ton이상의 크레인을 사용해야 됨으로서 안정성 확보를 위

해 그림 5.와 같이 안정해석을 수행한 결과 특이점은 발견되지 않았으며 안전측에 있는 것을 확인할 수 있었다. 그리고 침투 그라우팅공법에서는 장비의 특성상 소형인 관계로 안정해석은 필요 없었으며 침투성과 내구성 및 저압 주입으로 주변지반의 교란을 최소화하는 것이 가능하다는 것으로부터 마이크로 시멘트 계열의 공법이 가장 적합한 것으로 사료되었다.

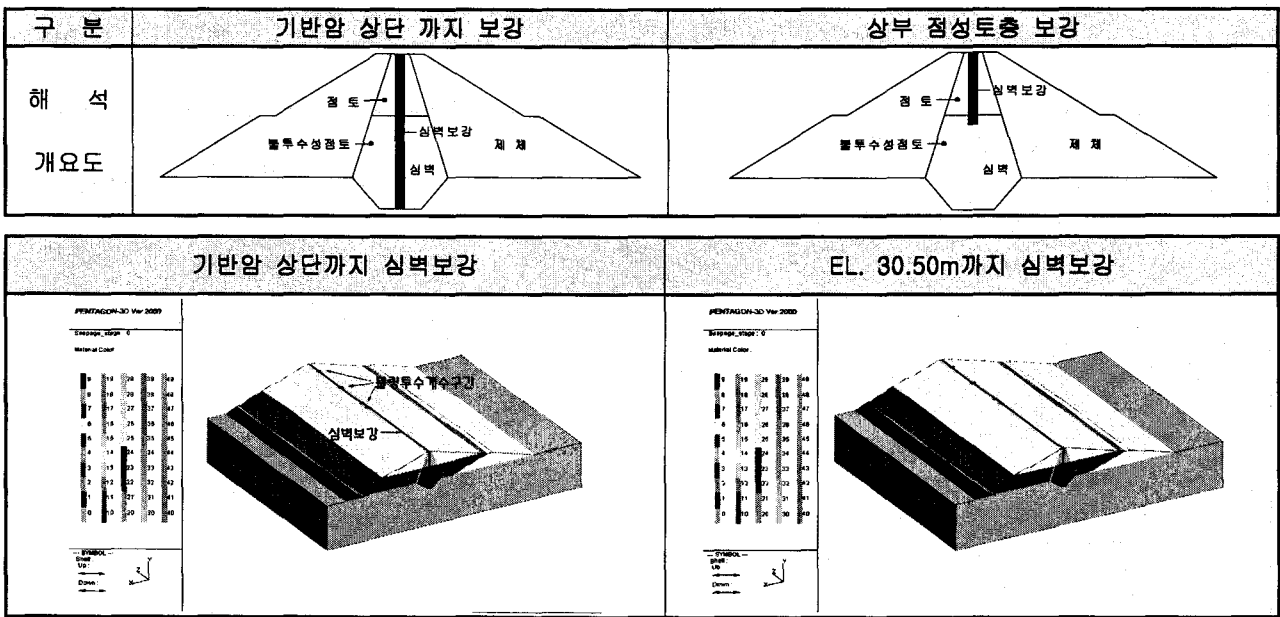
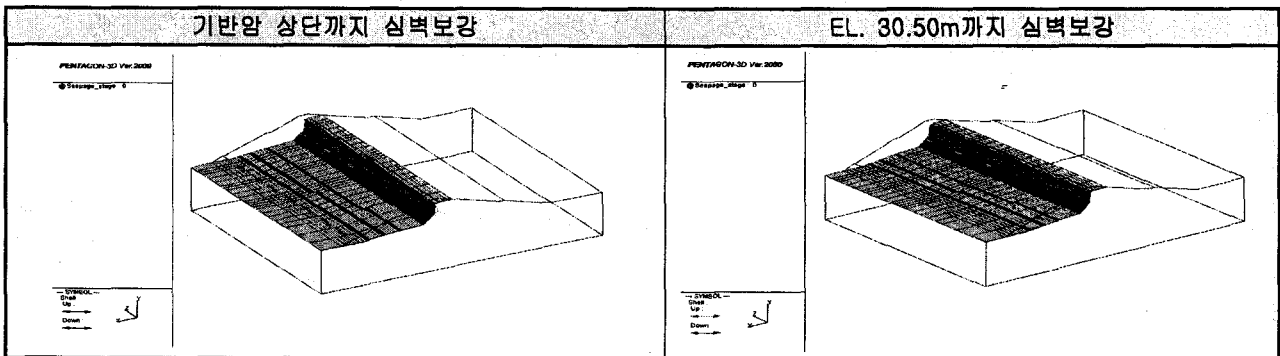
그림 6. 보강 심도 검토 범위

보강심도를 결정하기 위하여 그림 6.에서와 같이 기반암 상단 깊이까지 심벽 보강을 하는 경우와 EL. 30.50m 이상까지만의 경우에 대하여 범용 FEM 해석을 수행하여 보강심도 결정에 활용할 수 있도록 했다. 그 결과 전수두, 압력 수두 및 침윤선 공히 두 경우가 유사한 결과를 보이는 것을 알 수가 있었다(그림 7.).

보강심도를 매개변수로 한 침투류 해석결과는 보강심도를 상부 점토층(EL. 30.5m)까지만 하여도 댐의 안정성은 확보되어지는 것으로 나타났으나, 본 대상 댐은 시공 후 30여년이 지났고, 이미 수행되어진 시추조사결과 댐의 기초압반에 풍화가 진행되어져 보수공사에서는 기반암의 풍화대까지를 보강심도로 결정하였다.

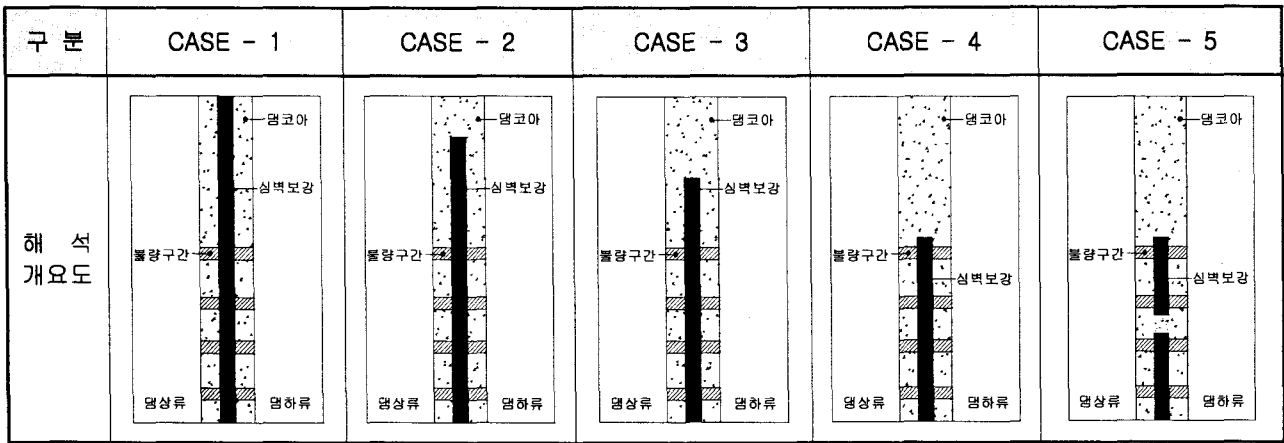
그림 8. 경우별 보강폭의 범위

또한, 보강 폭을 결정하기 위하여 먼저 시행된 보수공사 이후에 수행되어진 현장투수계수 시험을 근거로 불량한 투수계수 구간을 모델링하여 심벽의 종방향 보강 폭을 매개변수로 하여 해석을 실시하였으며, 전단면을 차수하는 경우와 불량 투수계수 구간을 중심으로 부분 차수하는 방안에 대하여 그림 8.에서 나타낸 것과 같이 5 경우로 구분하였다.

또한, 보강 폭을 매개변수로 하여 5가지 경우로 구분하여 침투류해석을 실시한 결과, 댐 종방향 전체 연장에 대하여 보강을 실시한 결과와 불량투수계수구간만 보강한 결과는 큰 차이를 나타내지 않아 수치 해석 상으로는 불량투수계수 구간만 보강하여도 댐의 안정성은 확보될 것으로 판단된다. 그러나 이미 실시한 전기비저항탐사결과, 댐 심벽 전체에 걸쳐 낮은 비저항값을 나타내고 있으며, 좌안에 있는 양호한 투수계수구간도 낮은 비저항값을 나타내고 있다. 이는 이미 시행된 보수공사 때문인 것으로 판단되며 향후 시간의 경과에 따라 내구성이 저하될 것으로 예상되어지므로 영구적인 안정성 확보를 위해 본 보수공사는 댐 종방향 전체 연장에 대하여 보강을 실시하는 것이 적합할 것으로 판단했다.
