석회암공동 분포지역에서의 터널 시공사례

A Case Study on Construction of Tunnel at Limestone Cavity Site

¹⁾ (주)용마엔지니어링 상무, Managing Director, Yongma Engineering Co., Ltd

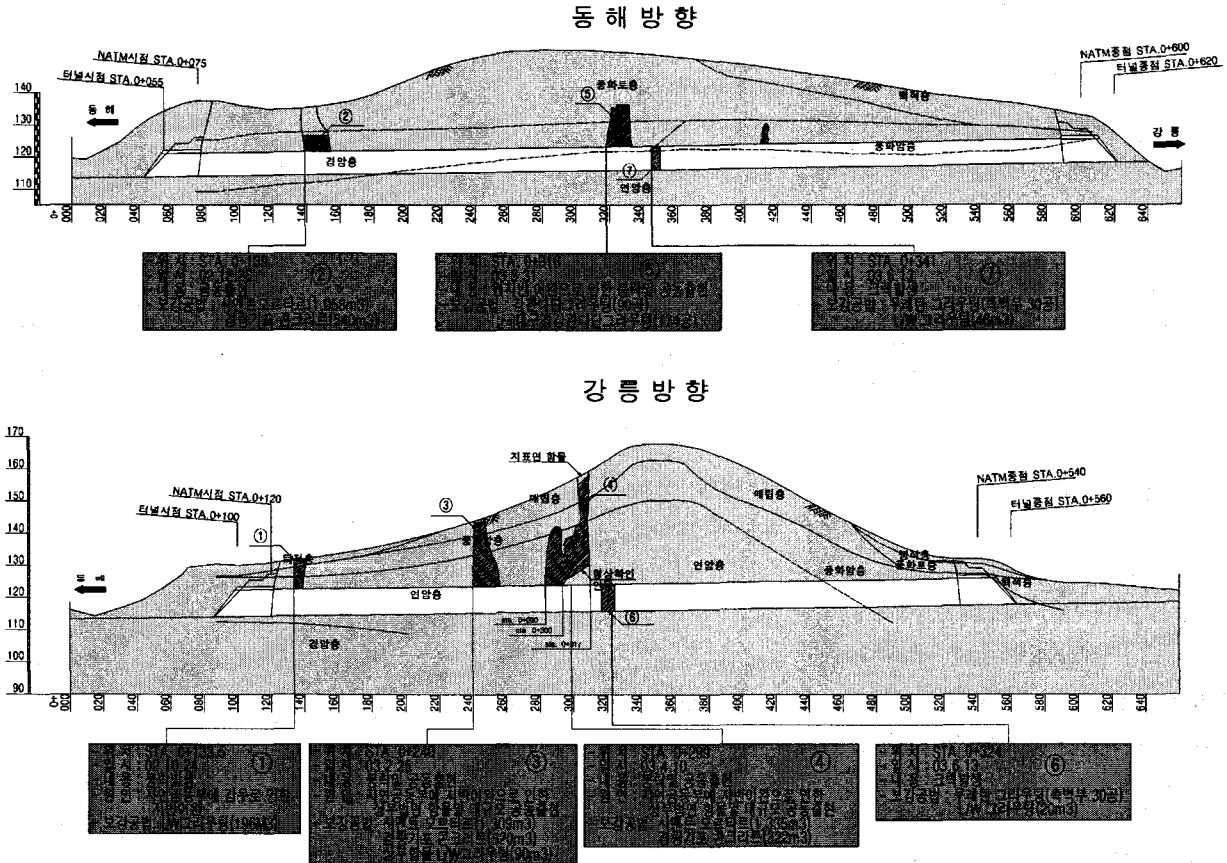
그림 2. 공동 분포 현황

시공중 추가 시추조사(12공)를 실시하여 일부 시추공에서 공동구간을 확인하였으며 전기비저항탐사를 종단방향 3축선 횡단방향 3축선을 실시하여 공동구간 및 암질 불량구간을 추정하였다. 또한, 동해방향 (STA.0+092~0+230)과 강릉방향(STA.0+121~0+270)으로 TSP탐사를 실시하여 공동출현 예상구간 및 절리 밀집도를 고려해서 집중보강구간, 보강구간, 선택적 보강구간으로 구분하여 보강대책을 수립하였다.

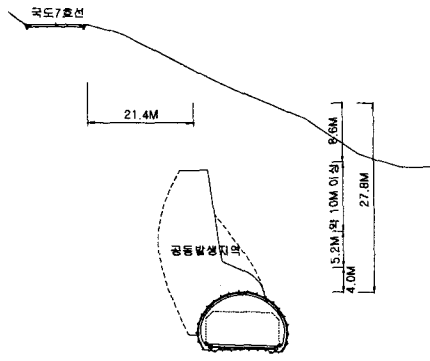
그림 3. 공동현황 (동해방향 STA.0+139)

1) 동해방향 STA.0+133~0+140 구간

본 구간은 동해1터널 동해방향 굴진과정에서 연장 약 15m, 폭 3~10.2m, 높이 5~19m 규모의 대규모 공동이 STA.0+139에서 발견되었으며 공동에 인접하여 국도 7호선이 통과하고 있다.

기반암인 석회암에 지질구조(균열 및 단층)가 발달되어 있고 막장에서 용수는 발견되지 않았으나 상당히 오랜 시간 이전에 주변에서 유로가 형성되었던 것으로 추정되며 유로를 따라 흐르는 물의 용식작용으로 인해 공동이 형성된 것으로 추정된다.

4.1 동해방향 STA.0+139~0+154 구간

본 구간은 단기간내에 함몰의 우려가 없는 것으로 추정하였으나 불확실성에 대한 대비로, 시멘트 모르타르 Arch 구조체를 형성하여 공동이 함몰될 경우 하중을 지지하여 터널의 안정성을 확보하였으며 System Rock Bolt(L=4m)로 지반을 보강하여 지중보강체(Rock Arch)를 형성하고 이 보강체가 보강체 외측으로부터 작용하는 하중을 지지하므로, 시멘트 Mortar Arch도 Rock Arch와 일체거동을 하여 Rock Bolt 길이와 동일한 4m 두께의 구조체를 형성하였다.

시멘트 모르타르 타설시 경화되어 구조체로서 역할을 수행하기 이전에는 하중으로 작용하므로, 이 하중을 지지하기 위해 강지보재의 규격변경(H-100×100×6×8→H-150×150×7×10) 및 간격 조정(1m→0.5m), 슛크리트 타설두께를 변경(16cm→30cm, Wire Mesh 2겹) 하였다.

또한, 원지반과 시멘트 모르타르 경계면, 단계별로 주입된 시멘트 모르타르 층간을 일체화시키기 위해 강판다단 그라우팅을 공동 전후에 시공하였고, 공동상부가 함몰될 경우 붕괴도의 단위중량이 커서 작용 하중이 크므로, 터널천단 상부 4m ~ 9.2m(약 1D) 구간은 하중을 경감시키기 위해 경량기포 모르타르로 충전하였다.

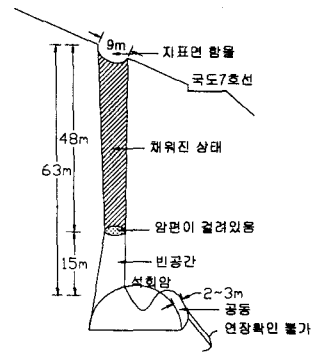
그림 4. 공동현황 (강릉방향 STA.0+240)

2) 강릉방향 STA.0+230~0+257 구간

본 구간은 고생대 초기에 퇴적되어 생성된 조선계 대석회암통에 속하는 암회색의 석병산 석회암층이 터널 시점부에 분포하여 석회암내 발달된 수직절리에 따라 용식석회 공동이 발달되어 있다.

용식작용에 의해 형성된 공동내부에 주변 석회암의 각력 또는 암괴와 점토 등 분급도가 낮은 혼합물로 충전된 붕락형 공동으로 터널굴진에 의해 막장면 내로 충전물의 붕락이 발행하였으며 막장면 내부 붕괴 영향이 지표면까지 전달되어 지표면이 함몰되어 있는 상태이다.

4.2 강릉방향 STA.0+230~0+257 구간

지표면에서부터 43m 구간은 활동면의 형상이 썩기형상으로 채워진 상태이므로 현상태를 유지하여도 큰 문제가 없을 것으로 판단되었으며 공동이 형성된 15m 구간중 상부 10m는 자중이 작은 경량콘크리트로 채우고, 나머지 5m 구간은 경량콘크리트 또는 시멘트 모르타르로 충전시켰다. 터널지보에 있어서는 만약의 사태를 대비하여 강성이 큰 H형강(H-150×150×7×10 이상)을 50 ~ 100cm 간격으로 설치하여 안정성에 대비하였다.

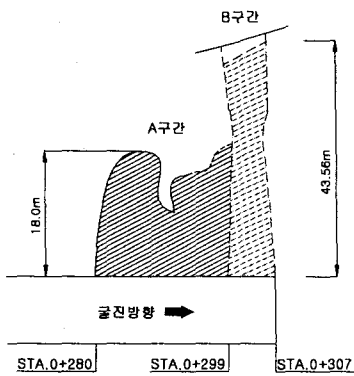
그림 5. 공동현황 (중단면도)

본 구간은 터널 굴진과정에서 용식 석회암 공동 노출 되었으며 국도 상부까지 경사져서 연결되어 있으며 공동 내에 함수량이 많은 토사 충전물 중 일부는 터널내로 붕락되었고 나머지는 큰 암괴에 걸려 이동이 중단된 상태에서 국도7호선 사면이 함몰(직경 약 13m, 깊이 약 5m)되었다. 석회암 지대의 공동은 불규칙한 형태로 생성되어 노출되지 않은 공동의 위치 및 규모를 파악하기 어려우며, 확인되지 않은 공동으로 인해 하반 굴착이 완료된 후, STA. 0+310~320(강릉) 구간의 좌측상단 아치부에 추가적인 균열(20~30cm)이 발생되었다.

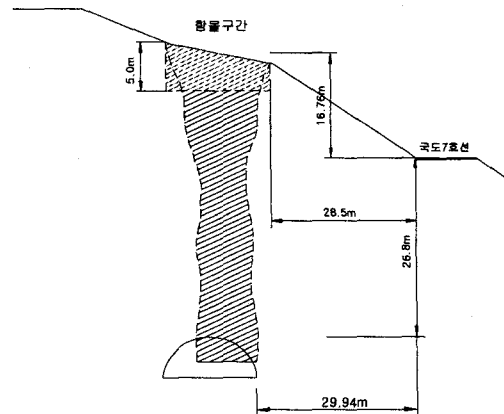
그림 6. 공동현황 (강릉방향 STA.0+299)

3) 강릉방향 STA.0+280~0+305 구간

4.3 강릉방향 STA.0+280~0+305 구간

본 구간은 A구간과 B구간으로 나누어 보강하였으며 A구간은 터널천단부에서 5m까지는 시멘트몰탈로 보강하였고 상부 7.4m는 경량기포콘크리트로 보강하였다. B구간은 지표면에서 함몰이 발생된 바 터널 안정성에 중대한 문제가 있을 것으로 판단하여 지상에서 43.5m구간을 시멘트밀크 그라우팅으로 보강하였고 터널천단부에서 대구경강판다단 그라우팅을 적용하였다.

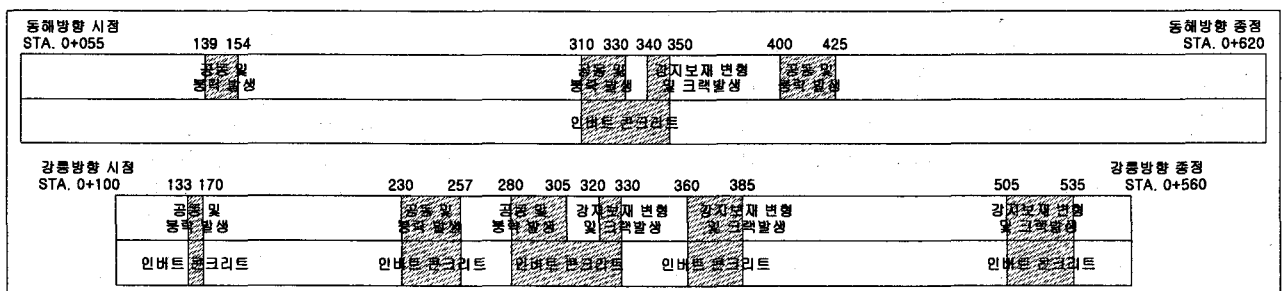
그림 20. 터널현황 및 인버트 콘크리트 설치

동해 1터널 시점부에 분포하는 석회암 지반은 용식 작용에 의해 공동이 형성되어 있고 공동 내부에 함수비가 높은 다량의 토사가 충전되어 있어 터널에 큰 편압의 작용이 우려되기 때문에 공동부와 굴착 시 붕락이 발생한 구간, 시공중 변위 발생량이 허용범위를 초과하고 강지보재 변형이나 슛크리트 크랙이 발생한 구간 등에 대해 터널 하반의 측방변위를 방지할 수 있도록 인버트 설치를 검토하였다.

공동붕락이 발생하였거나 터널 굴착 중 변위 발생량이 커 강지보재 변형이나 슛크리트 크랙이 발생한 구간에 대하여 시공중 내공 및 천단침하 계측자료를 검토하여 인버트 설치구간을 결정하였다. 터널 계측치에 대한 평가는 지반을 고려하여 내공변위 10cm를 기준으로 하였으며 동해방향 0+139~0+154, 0+400~0+425의 공동은 규모가 작고 계측자료 확인 결과 변위 발생량도 크지 않으므로 인버트 보강은 필요 없는 것으로 판단되었다.

(3) 공동 붕락구간 및 계측결과 분석 후 변위발생량이 과다한 구간에는 인버트를 설치하여 터널 안정성을 향상시켰다.
