충전된 불연속면과 암반구조물의 안정성 Filled Discontinuity and the Stability of Rock Structure

요약 : 암반내 존재하는 불연속면은 암반거동에 중대한 영향을 미치게 되며, 특히 불연속면내에 충전물이 협재되어 있는 경우에는 암반구조물의 안정성에 보다 심각한 문제를 가져오는 경우가 많다. 이는 불연속면의 거동과 충전물의 거동이 복합적으로 작용하게 되며, 장기적인 시간을 두고 나타나기 때문이다.

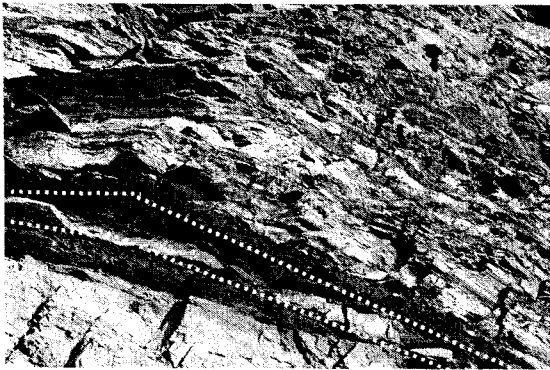
사진 1. 편암지역에서의 충전된 불연속면

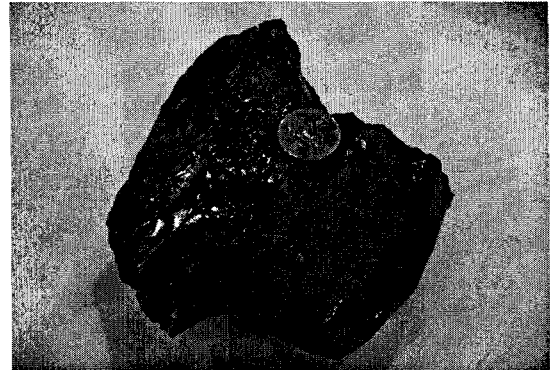
사진 2. 흑연질 충전물

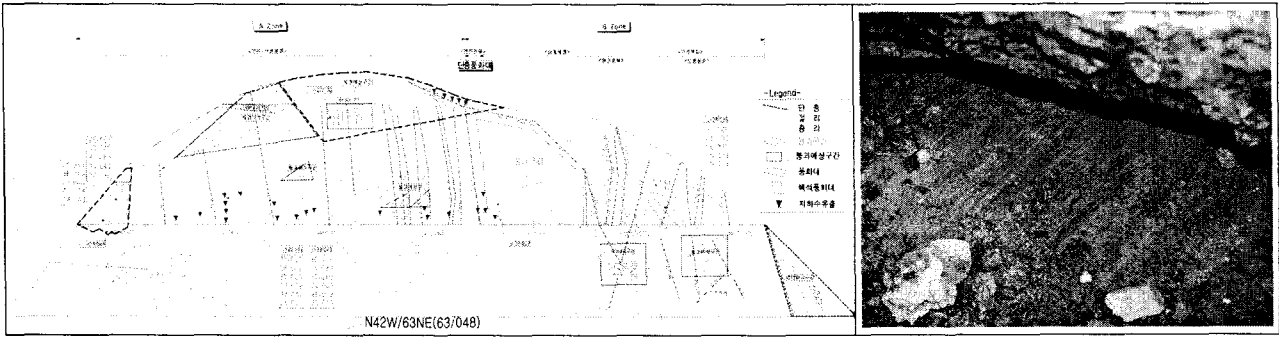
그림 4. Geological Mapping과 점토가 협재된 층리면

본 지역은 구성암반이 역암으로 된 지층으로 층리가 발달되어 있으며, 염기성 관입암맥이 나타나고 있다. 특히 층리는 암맥관입시 동반된 열수의 영향으로 열화되어 있고, 층리내에 점토가 협재되어 있는 것으로 조사되었다. 표 1에는 사면의 개요 및 암반상태 평가 그리고 파괴양상이 정리되어 있다. 그림 4에는 본 사면에 대한 Geological Mapping과 층리면을 보여주고 있으며, 사진 3은 점토가 협재된 층리면을 따라 발생한 사면붕괴의 모습이다.

위치	사면 개요	현장 상황	파괴양상
A구간	방향 63/048 높이 35 m 구배 1:0.5	구성암반이 역암으로 풍화등급이 SW이고 관입암맥에 동반된 열수의 영향으로 층리가 열화되어 점토를 협재하고 있어 층리를 따라 대규모 평면활동 발생. 단층과 파생절리에 의해 암괴의 측면이 분리되어 사면활동 용이.	대 규모 평면파괴
B구간	방향 63/048 높이 35 m 구배 1:0.5	단층방향을 따라 관입한 관입암맥이 풍화토를 이루고 있으며 상부는 RS, 하부는 MW 정도의 풍화등급을 보임. 원호활동, 평면활동 발생. 층리에 점토가 두텁게 끼여 있음.	평면파괴 원호활동

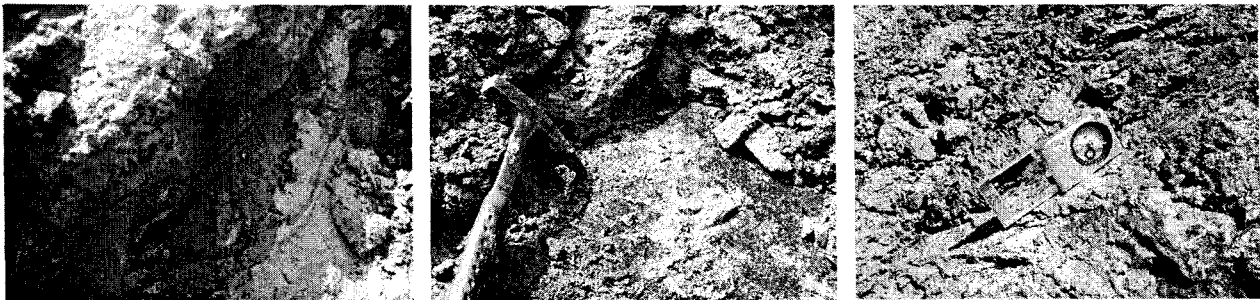
사진 4. 점토가 협재된 층리면

본 지역은 백악기 화산암류로 안산암류와 응회암류가 교호 발달하고 있으며, 응회암은 직경 안산 암질 화산력을 포함하는 상부구간과 유문암질 화산력을 포함하는 하부구간으로 구분된다. 응회암류는 미약한 층리구조를 보이며, 염기성 열수세맥이 층리면을 따라 배태하였고 불투수성의 적갈색 점토로 풍화되어 층리에 박층으로 충전되어 있다(사진 4). 이 면이 집중강우로 인한 포화시 불투수 활면(sliding plane)으로 작용하여 사면붕괴가 일어난 것으로 판단되었다(사진 5)

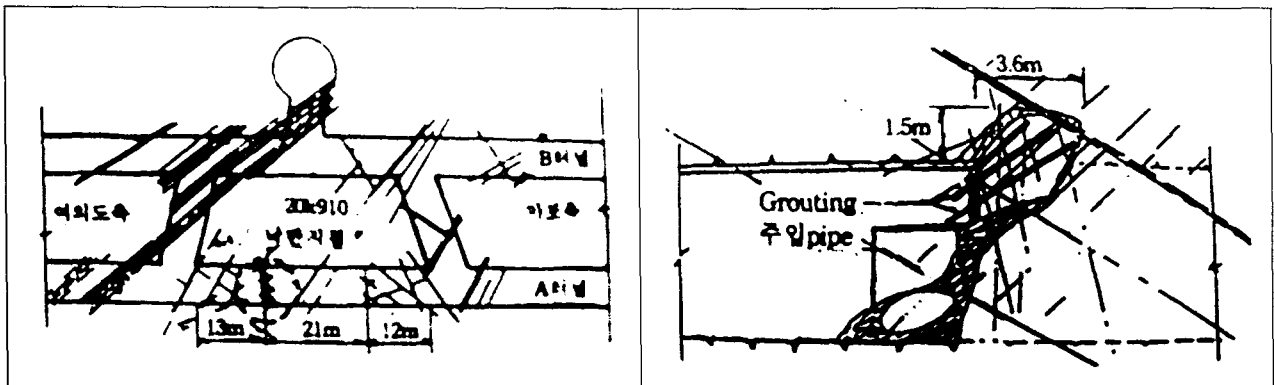
흑연질 충전물은 불연속면의 경면화를 야기시켜, 불연속면의 전단강도 및 마찰각이 현저히 저하되고, 특히 이러한 충전된 불연속면의 방향이 터널 굴진방향과 반대방향으로 발달한 경우(against dip)인 낙반의 가능성이 매우 크게 된다. 또한 용수가 있는 경우에는 흑연질 충전물이 급속히 열화되므로 불연속면을 따라 슬라이딩이 발생하게 된다. 그림 6은 위에서 설명한 원인에 의해서 본선터널구간에서 낙반사고가 발생한 예를 보여주고 있다.

그림 6. 한강하저터널 낙반사고 사례 - 흑연질 충전물로 인한 불연속면의 경면화

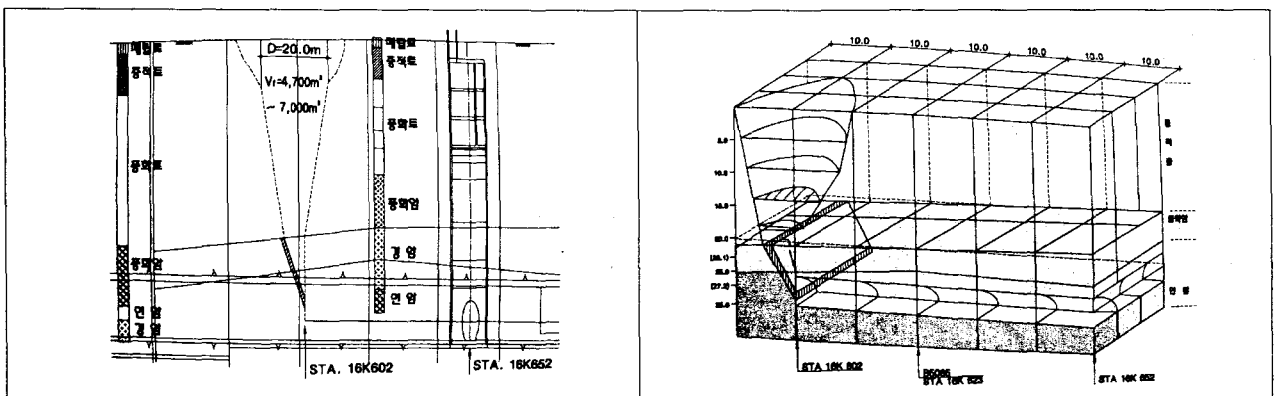
본 지역의 지질은 경기 편마암 복합체에 해당하는 호상 흑운모 편마암지역으로서, 터널의 진행방향과 약 50°의 경사각을 가지는 단층파쇄대가 터널방향과 직교하여 분포하고 있으며, 단층점토가 관찰되었다.

붕락의 원인은 against dip으로 발달한 단층파쇄대내 단층점토로 인해 잔류마찰각이 작고, 매끈한 면을 형성하게 되어 자립을 위한 안전율이 급격히 저하되어 붕괴되는 것으로 보인다. 그림 7은 사고발생지역의 종평면도와 단층파쇄대를 포함한 사고현황 전개도를 나타낸 것이다.

그림 7. 서울시 지하철 5호선 붕락사고 사례 - 점토가 협재된 단층활면
