DC 급전계통 고저항 지락보호에 대한 연구

A Study on High Impedance Grounding Protection for DC Power Supply System

2.5 고저항 지락 사고사례를 통한 분석 및 고찰

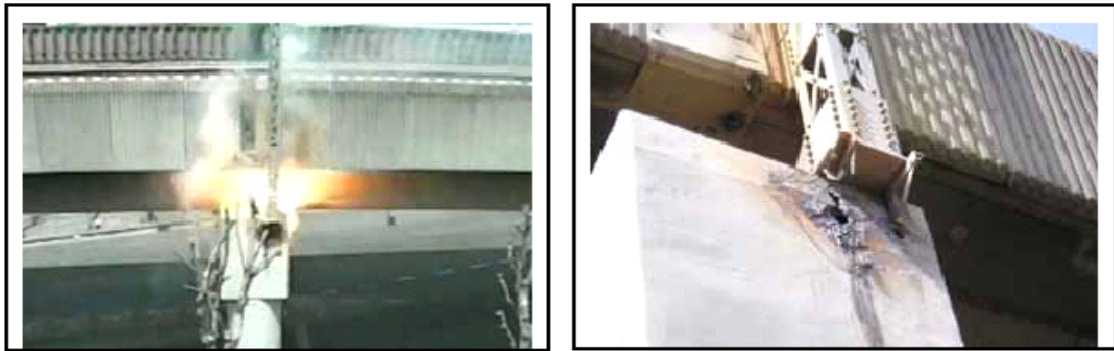
사진1.2. 지락사고로 인한 화재 및 시설물 손상 상태

- 일시 : 2004년 04월 25일 12:10분경
- 장소 : 2호선 구의~강변간(내선 11k55 #1108철주)
- 사고개요 : 지상부 철주에서 급전선 지지대(180mm×2런) 탈락으로 급전선이 철주에 접촉 지락사고 발생으로 철주하부 지지대, 접지선 용융 및 교각에서 화재가 발생되어 열차운행이 56분간 중단됨.
- 피해사항 : 조합철주 1본, 지지대 2개, 접지선 20m, 교각 구조물 1개소.

사고당시 접지선은 초기 건설당시 GV 38mm²로 시공되었다.

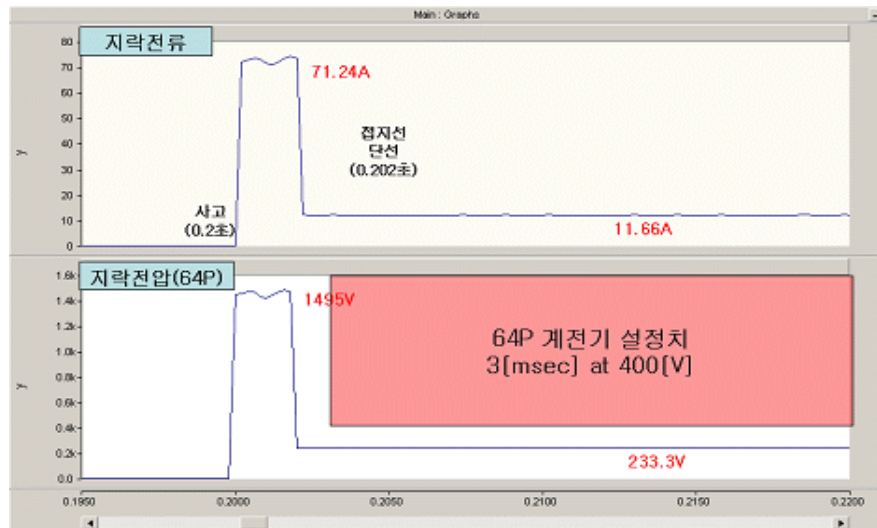
그림7. 지락후 접지선 단선시 지락전류/전압 파형

사고분석 시뮬레이션 결과 그림7 에서 보는 것처럼 급전선 탈락으로 급전선과 철주가 완전지락이 되어 흐른 지락전류에 견디지 못하고 64P 계전기의 최소 동작시간 3ms까지 견디지 못하고 2.02ms에 소손, 끊어지는 바람에 화재 및 열차 정지사고까지 확대 되었던 것이다.

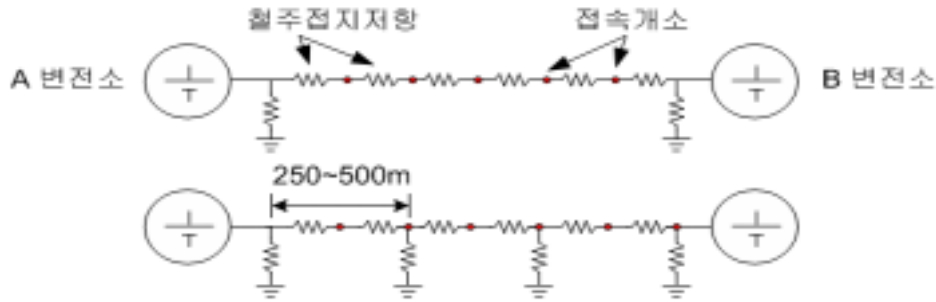
그림8. 현재의 접지계통도(상), 제안 접지계통도(하)

현재 우리나라 지상부 고가교의 지지물 접지의 경우 그림8 에서처럼 양쪽 급전 변전소측에 접지가 되어 있고 이 접지선을 연동연선(H.D.C.C : Hard Drawnd Copper Cable)으로 전차선로를 따라 각각의 철주접지선과 접속하는 방식으로 시공되어 있다. 최근에는 고가교 시공시 철구조물을 이용한 구도체접지를 많이 시공하고 있지만 서울메트로의 경우 초기시공시 이러한 접지방식을 채택하지 않았기 때문에 현 시스템을 채택하고 있다.

그러나 이러한 시스템은 지난 구의역 급전선 탈락사고에서 보았듯이 접속개소의 노후화로 순간적인 단락전류에 의해서 탈락, 용단 되었을 때 신속한 고장전류 검출 및 이상전류의 대지 방전이 어렵다는 단점을 가지고 있어 접지시스템을 다중접지 방식을 채택하는 것이 바람직하다.

다중접지를 실시함으로써 접지저항값을 감소시키는 효과 및 접속개소 불량에 따른 사고를 미연에 방지하는 효과도 얻을 수 있다.

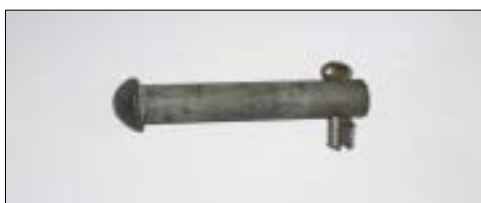
사진3. 사고현장의 코터볼트

장시간 외부노출로 분할핀이 부식될 경우 금번 사고와 같이 열차 진동 및 풍압 등에 의해서 코터볼트가 탈락될 우려가 있어 기존의 현수애자 코터볼트에 분할핀만 취부하는 타입을 아래 그림2와 같이 코터볼트에 너트 취부형으로 교체함으로써 진동 등에 의한 지지금구 탈락사고를 미연에 방지.
