영업운행 전동차 객실형광등의 플리커(Flicker) 현상에 관한 분석 연구

An analysis on Flicker Phenomenon of a Fluorescent lights for the commercial operating EMU

ABSTRACT

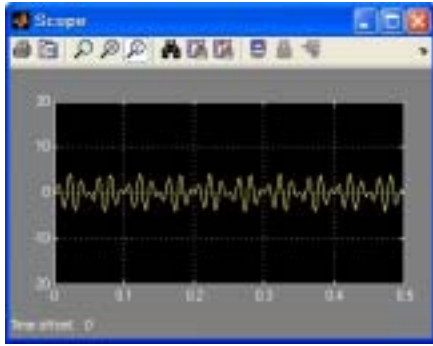
그림2,3,4에서 보듯이 입력전압 변동에 대한 광출력의 변화를 그래프로 볼 수 있었다. 플리커를 육안으로 볼 수 있는 경우는 깜박임 뿐 만 아니고 밝기의 변화도 육안으로 관측될 수 있다. 따라서 밝기의 변화가 느껴지는 입력전압 변동 22%에서의 결과를 보면 광출력 수치는 최대 16을 가리키고 있다.

그림 2. 광출력 변화량 (5%)
(220V,60Hz 정현파 + 10Hz 5% 변동)

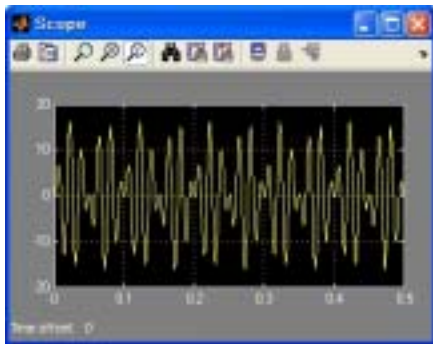
그림 3. 광출력 변화량 (22%)
(220V,60Hz 정현파 + 10Hz 22% 변동)

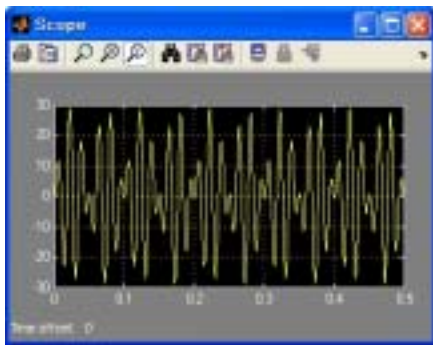
그림 4. 광출력 변화량 (36%)
(220V,60Hz 정현파 + 10Hz 36% 변동)

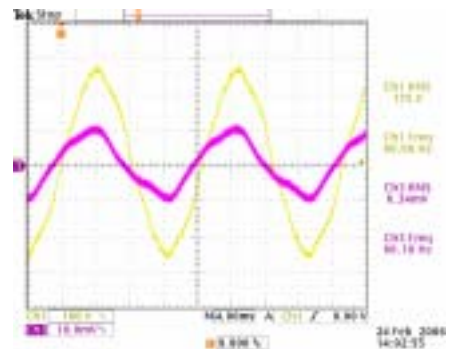
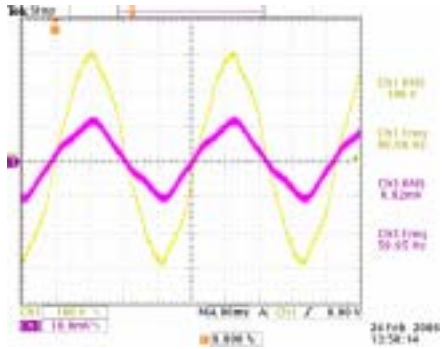
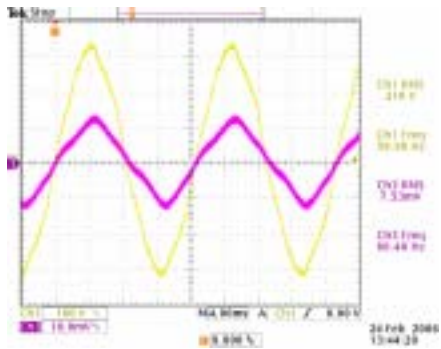
그림 6. 40W 180V 입력 (정상상태)

그림 7. 40W 200 V 입력 (정상상태)

그림 8. 40W 220V 입력 (정상상태)

40W 형광등의 정현파 입력파형은 상기 그림 6,7,8와 같다. 160V 입력의 경우는 점등이 되지 않아 파형을 측정할 수 없었다. 그림과 같이 정현파 입력상태에서의 전류파형은 정현파에서 왜곡이 있지만 크지 않고 비교적 깨끗한 파형을 보이고 있다.

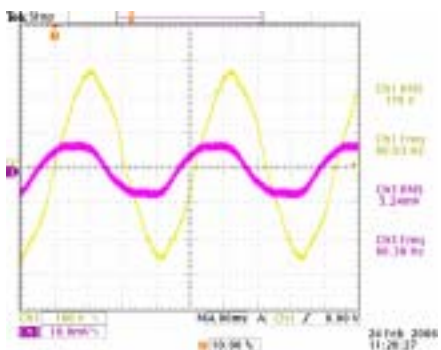
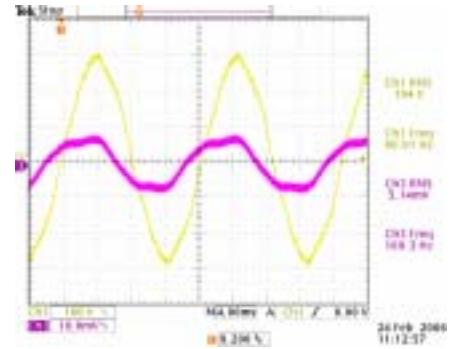
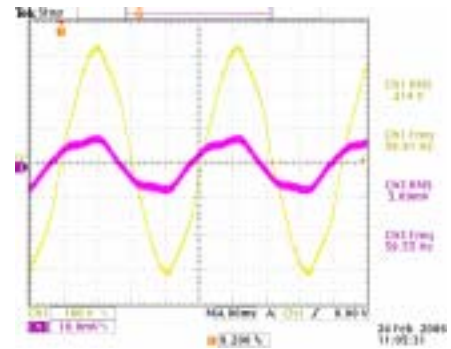
그림 10. 32W 200V 입력 (정상상태)

그림 11. 32W 220V 입력 (정상상태)

그림 9. 32W 180 V 입력 (정상상태)

32W 형광등의 정현파 입력에 대한 전압 및 전류 파형은 그림 9,10,11과 같다. 40W 에서의 경우처럼 160V에서 점등되지 않는 경우는 없으며, 전압 및 전류 파형은 40W 형광등과 유사하고 전류 RMS 값의 차이가 있었다. 전동차에 사용되는 두 종류(기존형/절전형)의 형광등에 대해 시험실에서 정상상태의 입력전압과 입력전압변동에 따른 저주파수(10Hz) 발생시의 형광등 광량변화에 의한 깜박임 발생을 육안으로 확인할 수 있었으며, 광량변화는 32W 형광등이 40W 형광등 보다 10V 가량 높은 전압에서 발생되어 입력전압 변동에 민감히 반응함을 알 수 있었으며, 프리커(깜박임) 발생시의 전압도 유사하게 40W 형광등에 비해 약 25V 가량 높다는 것을 확인할 수 있었다. 이 실험결과로서 전동차 내장재 개조시 기준

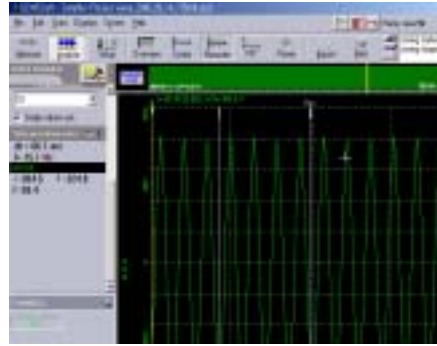
서울메트로 4호선 영업구간 중 형광등 플리커 발생은 영업운영 차량이 많은 러시 시간대(PM 18:00~18:30) 부터 발생됨을 확인하였고 가선이 AC인 구간보다 DC구간에서 많이 발생되었으며 이때 확인된 파형 및 변동 전압 주파수는 그림18부터 그림21에 나타낸 바와 같이 육안에 의한 확인 가능한 30Hz 미만의 플리커 주파수임이 확인되었다.

그림 12. 4호선 상행선(혜화 - 한성대역), 플리커 주파수 15Hz,

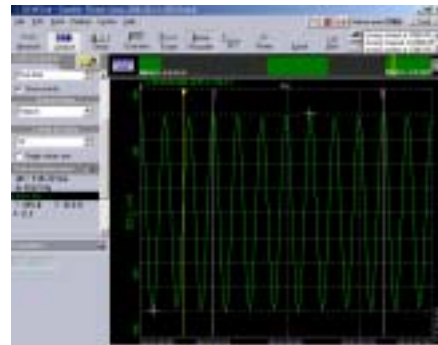
그림 15. 4호선 상행선(길음역 -미아삼거리역) 플리커 주파수 8.57Hz.

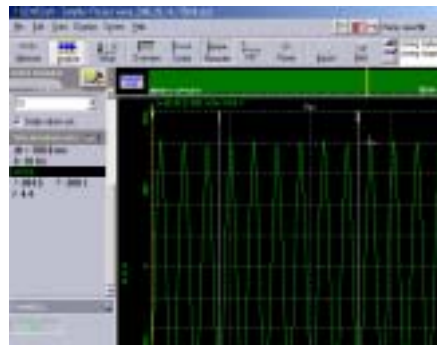
그림 13. 4호선 상행선(한성대 - 성신여대) 플리커 주파수 10Hz

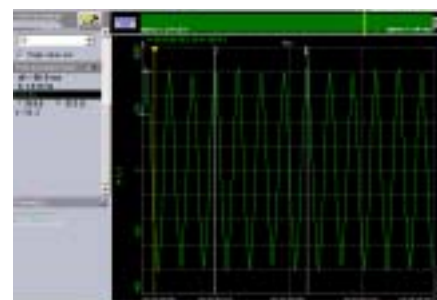
그림 14. 4호선 상행선(성신여대 - 길음역) 플리커 주파수 14.9Hz
