서천터널 굴착 중 용출수 발생에 따른 터널 보수·보강 사례

A case study of sudden groundwater inundation in Seocheon Tunnel

최혁* 김선곤** 김흥국*** 홍준표****
Choi, Hyuk Kim, Sun-Kon Kim, Heung Kuk Hong, Jun Pyo

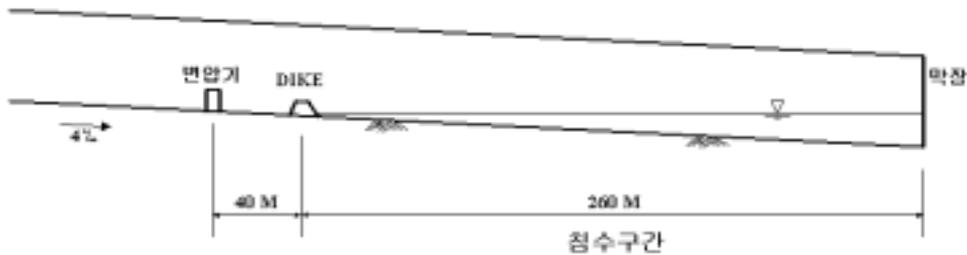
[그림 4] 침수 단면도

서천터널 내에서 발생한 유출은 그림 1에서와 같이 절리면을 통하여 대규모로 발생하기 시작하였다. 이에 따라 그림 2, 3, 4과 같이 막장 붕괴를 방지하기 위해 임시로 암버력을 이용한 되메우기를 실시하였으며, 막장후방으로의 침수면적 감소(후방 300m지점의 변압기 침수방지)를 위하여 막장후방 260m지점에 높이 1.0m의 Earth Dike를 축조하였다. 침수구간의 안개를 방지하기 위해 송기휀을 가동하여 지속적인 환기를 실시하였으며, 양수기 3대, 물차 2대를 동원하여 양수를 시행하였다.

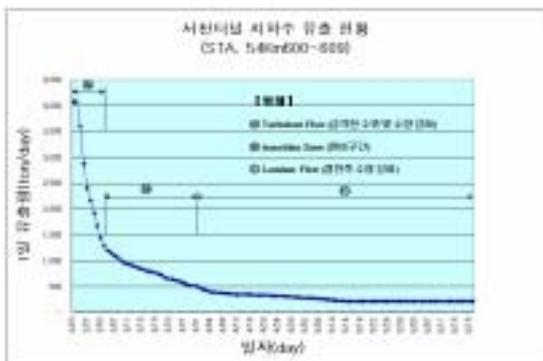
[그림 5] 유출량 감소 추이

지하수 유출이 발생 후 수위계를 이용하여 1일 유출량을 측정한 결과, 그림 5, 6에서 보는 바와 같이 최초 약 4000ton/day에 이르는 막대한 양의 유출이 발생하였으며, 약 10일 동안에 수위 및 수량이 급하게 감소하였다(Turbulent Flow). 그 이후 20일 동안에는 감소폭이 점차 완만해지는 천이구간 (transition Zone)을 나타냈으며, 마지막으로 1일 유출량의 변화가 거의 없이 일정량을 유지하고 있다 (Laminar Flow).

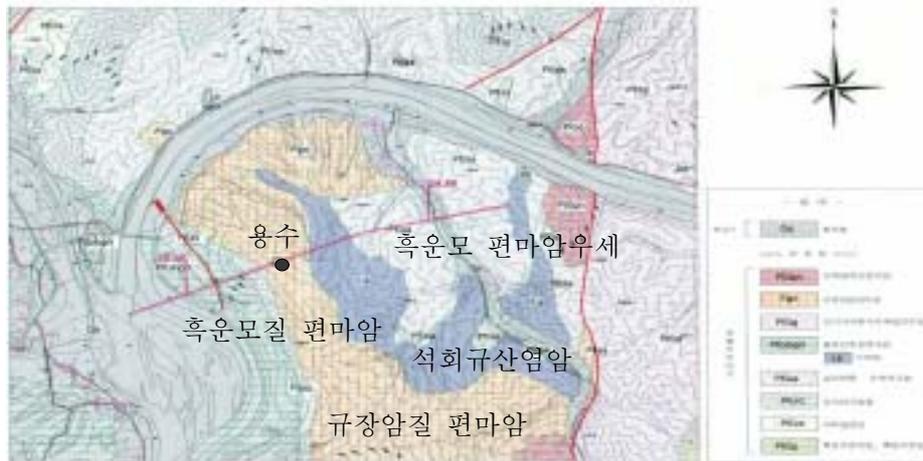
[그림 7] 지질도

광역 지질은 선캠브리아기의 흑운모편마암, 규암 및 석회 규산염암이 분포하고 일부구간에서 제4기의 충적층이 부정합으로 피복되어 있다. 그림 7의 지질도를 보면, 용출수가 발생한 위치(STA56km600~56km640)는 암중 경계구간(편마암, 규암)으로 추정된다.

지표 노두관찰 결과, 엽리의 주향은 N40E~N40W로 다양하며 경사는 40~80°의 급경사를 보이고 있다. 습곡구조가 발달한 본 지역에서 단층은 EW/82S, N15E/30E, N4E/70NW, N60W/60NE의 상태로 분포하고 있다. 용출지역에서의 단층대는 매끈한 면(slickenside)을 가진 암중경계면을 이루고, 점토(Clay) 및 각력(Breccia)이 협재하는 연약한 파쇄 상태를 보인다. 지표수 유입 및 이동은 이러한 단층 파쇄대를 통하여 이루어진 것으로 추정되며, 규암층의 절리부를 통하여 유출이 발생하였다.

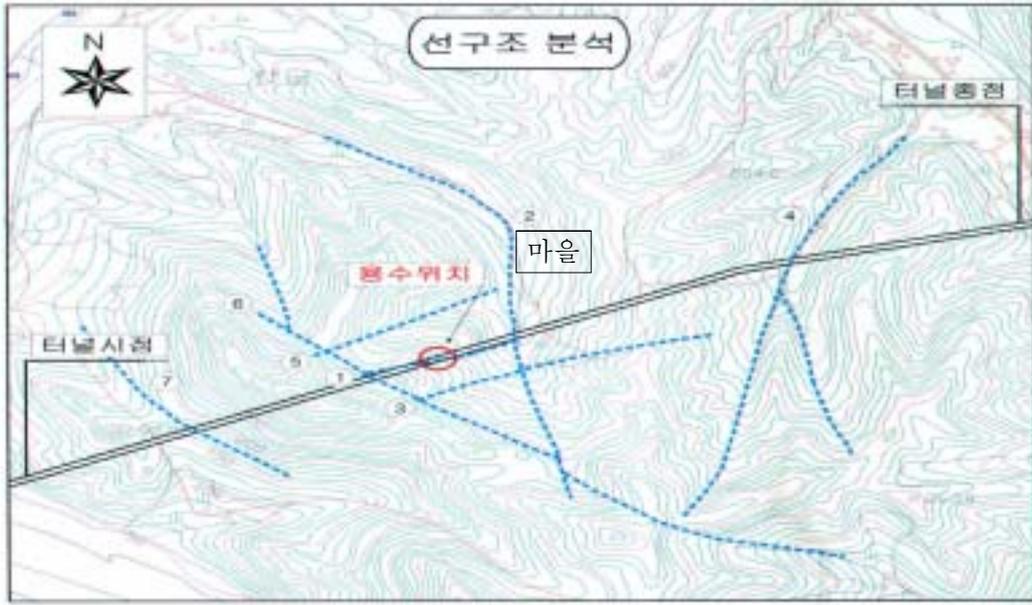
[그림 8] 선구조 분석결과

선구조 분석을 통하여 지하수 유입경로 및 지하수 유입에 따른 인근 지역에 미치는 범위등을 파악하고자 하였다. 선구조의 연장선, 위치, 방향성 등은 터널굴착과 관련하여 중요한 인자이다. 그림 8은 서천터널과 관련하여 영향을 미칠 수 있는 주요 선구조를 나타내며, 분석결과, 지하수 용출이 발생한 STA54km600구간을 중심으로 지하수 용수와 직접 또는 간접적인 관련성이 있는 선구조가 나타났으며, 특히 STA54km600구간에서 굴진방향과 평행~사교하는 선구조는 다른 선구조와 연결성을 가지며, 터널내 지하수 용출과 주변 지하수위 저하에 영향이 큰 것으로 파악되었다. 그러나 STA54km600구간의 지하수 용출과 관련하여 STA55km000~서천터널 종점측의 선구조와 연결성은 나타나지 않았다. 표 1은 용출수와 관련한 선구조의 특성을 분석한 결과이다.

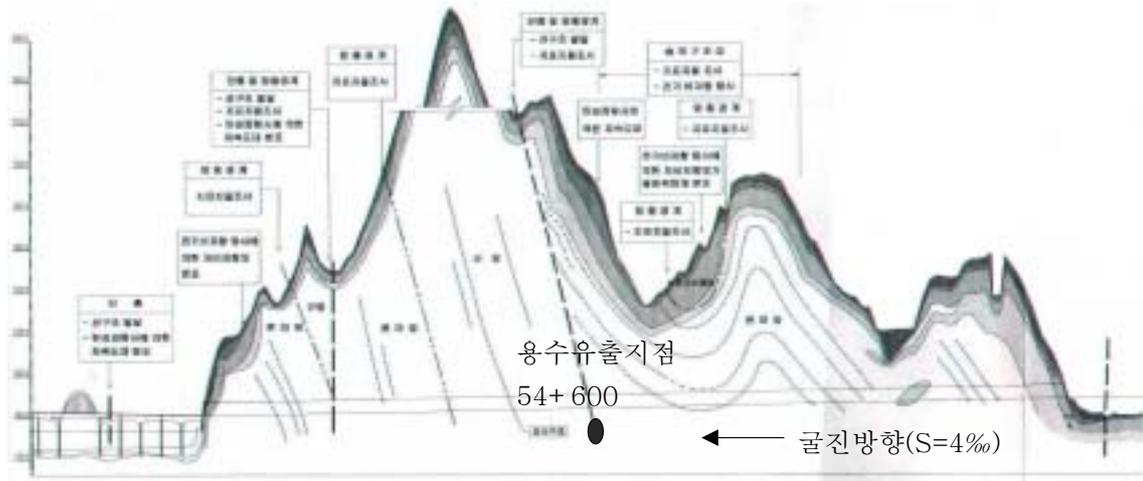
[그림 9] 종단면 지층분포

그림 9의 서천터널 지층분포를 살펴 보면, STA53km900~54km600구간은 편마암~규암~편마암이 경계를 이루는 암종변화구간이다. 또한, STA55km100~55km200구간은 향사습곡 구간이며, STA55km200~56km250구간은 배사습곡 구간이다. 용출 유출지점(STA54km600)은 의 토피고는 약 170m이다.

탐사결과, STA54km600구간에서는 지표면 지반고 GL(-)0~40m, GL(-)60~80m 및 GL(-)170~200m 깊이에서 지하수 이동로로 추정되는 낮은 값의 비저항치 분포가 확인되었다. 또한, STA54km800구간(P-2)구간에서도 GL(-)0~20m, GL(-)25~65m 및 GL(-)95~150m에서 지하수 이동로로 추정되는 낮은 값의 비저항치 분포가 확인되었다. 그러나 STA55km000(P-3)구간의 경우, 지표면 일부를 제외하고 지하수 이동로로 추정되는 비저항치 분포는 나타나지 않았다. 이러한 결과는 막장내 발생된 지하수 유출현상과 상관성을 나타내고 있다. 즉, STA54km600(P-1) ~ STA54km800(P-2) 구간에서 지하수 이동로로 추정되는 단층 파쇄대가 위치하며, 지표에서 터널 유출부위까지 그림 9에서와 같이 급경사를 이루는 형태로 지하수 유입에 직접적인 관련성을 보이는 것으로 추정된다.

지반의 보강효과를 기대할 수 있는 시멘트계 강관다단 그라우팅 시공을 원칙으로 하며, STA54km610~54km575(L=35m)구간은 폴리우레탄계 TAS공법으로 1차 차수(L=3.0m)를 시킨 후 시멘트계 강관다단 그라우팅(Cement Grouting)으로 보강하였다.

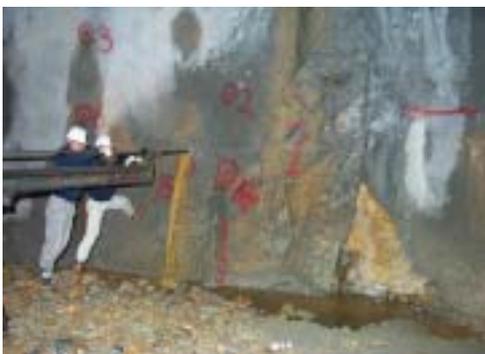
[그림 10] 측벽 천공 사진

광역지질, 선구조, 지층탐사 및 막장관찰 자료를 토대로 지하수 유출부위에 대한 육안관찰을 위해 시추공 영상 촬영을 실시하였다. 그림 10과 같이 공내 영상촬영을 위하여 막장 좌측 전면부 1개소와 지하수 유출부위 좌측 2개소(측벽)에 대하여 직경75mm, 굴진장 20m의 수평천공을 실시하였다. 공내 영상촬영 결과, 그림 11과 같이 지하수 유출이 발생된 부위에서 빠른 속도로 용수 유출이 단층대를 통하여 진행되고 있는 것을 육안으로 확인하였으며, 2조의 단층이 터널굴진방향과 사교하고 있는 것으로 나타났다. 한편 막장 전면부에 대한 공내 영상촬영결과, 굴진장 20m 중 2~3m 구간에서 지하수 유출이 소량 발생되고 있었으나, 이후 구간에서는 지하수 유출이 없었으며, 암질상태는 양호한 것으로 조사되었다.

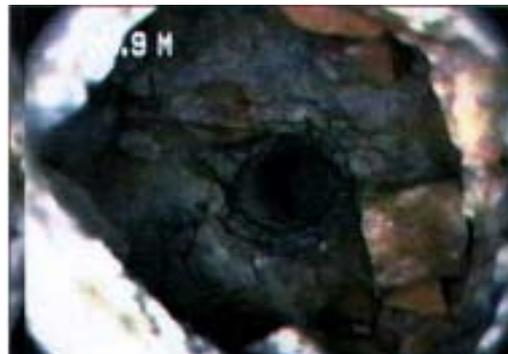
[그림 11] 공내영상 촬영사진

이상과 같은 검토결과를 토대로 볼 때, 본 터널의 과도한 지하수 용출의 원인은 터널 측벽부로부터 3~5m 이격된 수직 단층대가 지표까지 연결된 상태로 지표수의 직접적인 유입통로를 형성하였기 때문으로 판단된다. 이 단층에서의 지하수 유입은 유입량의 공급여부에 따라 침투속도가 빠르고 지속적으로 발생 가능성이 있어 장기적인 처리 대책이 필요하다. 단층파쇄대와 터널 막장면과의 공간에 대한 보강 및 차수대책을 통해 지하수 유입을 방지할 수 있을 것으로 판단된다.
