계룡산 청량사지 오층 및 칠층석탑의 종합 풍화훼손도 평가

김재철*, 이찬희*, 이명성*, 최석원**

Deterioration Assessment of the Site 5-Storied and 7-Storied Stone Pagoda in the Cheongryangsaji Temple Site at the Gyeryongsan, Korea

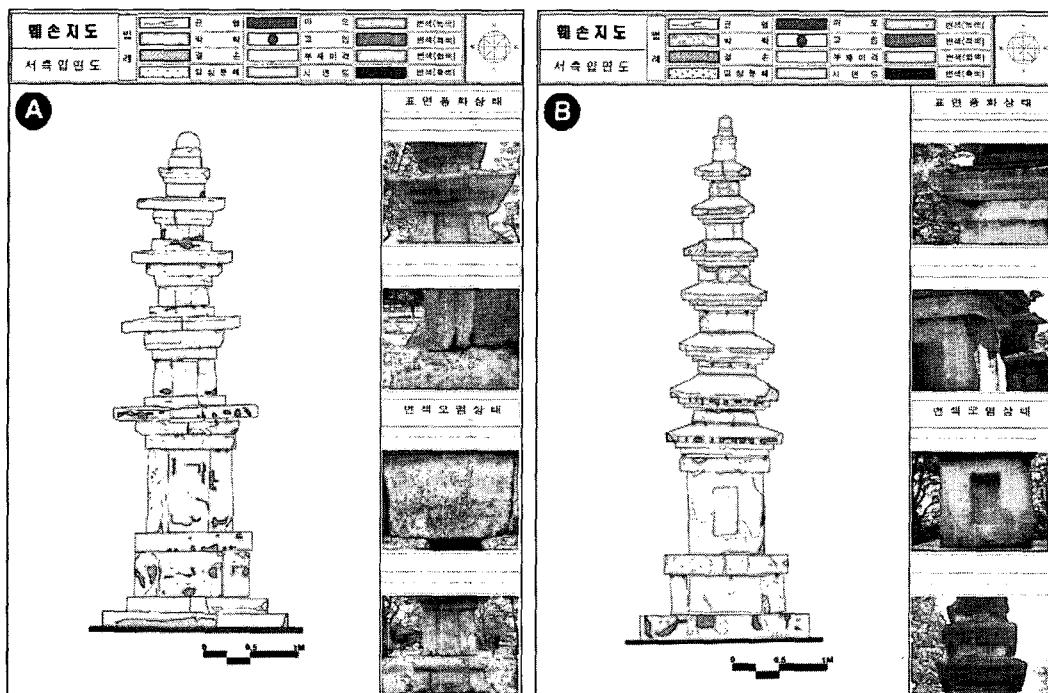
청량사지 오층 및 칠층석탑의 부재는 암석학적, 물리화학적, 기상학적 및 생물학적 풍화요인이 복합적으로 작용하여 석질이 약화되었다. 두 탑 모두 북측면 기단부 면석이 결실되어 있으며 부재 표면에는 파손이탈, 균열, 박리박락 및 마모 등이 나타난다. 탑의 균형을 맞추기 위해 부재 사이에 삽입된 철편과 보수 시 사용된 시멘트는 강수와 반응하여 표면을 변색시키고 이차적 오염물을 생성하여 두 탑을 훼손시키고 있다.

두 탑 주변에는 수목이 서식하고 있으며 지반에 생육하고 있는 다양한 생물들로 인해 직접적으로 피해를 받고 있다. 특히 칠층석탑의 옥개석 낙수면에 고착된 지의류 및 선태류 등은 90% 이상의 피도를 보이며 두꺼운 생물층을 형성하였다. 이러한 생물들은 부재사이의 이격을 확장시킬 뿐만 아니라, 근압으로 인해 암석의 기계적 풍화를

가중시키게 된다. 또한 두 탑은 생물 서식으로 인한 지반의 약화와 부재의 이격, 파손이탈 및 접접촉 저하 등으로 구조적 문제점이 야기되고 있다. 육안으로도 관찰할 수 있을 만큼 기울어짐 현상이 뚜렷하게 나타나며, 부재의 결실로 인해 더욱 불안정한 모습을 보이고 있다.

그림 1. 청량사지 오층 및 칠층석탑의 풍화훼손지도. (A) 청량사지오층석탑 서측면의 풍화 및 변색도. (B) 청량사지칠층석탑 서측면의 풍화 및 변색도.

이 탑들의 훼손도 평가에는 물리적인 요인, 화학적인 요인 및 생물학적인 요인으로 나누어 각각의 인자에 대한 기호를 정하고 사진과 실측에 의해 도면을 작성하였다. 각각의 요인들을 종합하고 훼손지도에 표현된 양상과 초음파 탐사를 통한 구성암석의 물성 결과를 대조해 보면, 청량사지 오층 및 칠층석탑의 풍화등급은 D4~D5 등급에 해당하며 이는 두 탑이 상당히 많이 풍화되었다는 것을 지시해준다(그림 1). 따라서 이 석탑들의 보존을 위한 정밀안전진단과 구조거동의 모니터링이 필요하며 표면풍화를 저감할 수 있는 보존처리가 수행되어야 할 것이다.
