# 부여 무량사오층석탑의 풍화훼손도 정밀진단

송치영·이찬희·조영훈  
공주대학교 문화재보존과학과

## Detailed Deterioration Diagnosis of the Five-storied Stone Pagoda in the Mooryangsa Temple, Buyeo, Korea

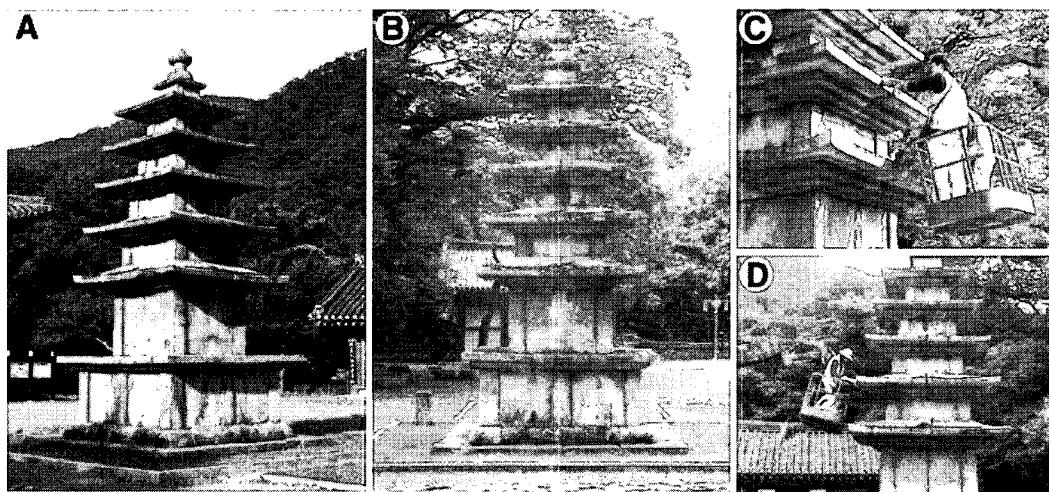
충남 부여군 외산면 만수리 무량사 경내에 자리한 무량사오층석탑은 보물 제185호로 지정된 고려 초기의 석탑으로 사찰 경내의 비교적 안정한 지반 위에 축조되어 있다(Fig. 1). 그러나 구조적으로 심한 불균형을 초래하였으며, 생물학적 오염과 이차적인 무기오염물에 의한 변색 또한 심각하다. 따라서 이 연구에서는 무량사오층석탑을 대상으로 사이트 환경, 구성부재의 기계적, 화학적, 광물학적, 생물학적 및 구조적 훼손도를 평가하였다.

Fig. 1. The field occurrence showing the southwestern (A), northern (B) side of the five-storied stone pagoda in the Mooryangsa Temple. (C, D) Photographs show detailed survey by riding a special vehicle.

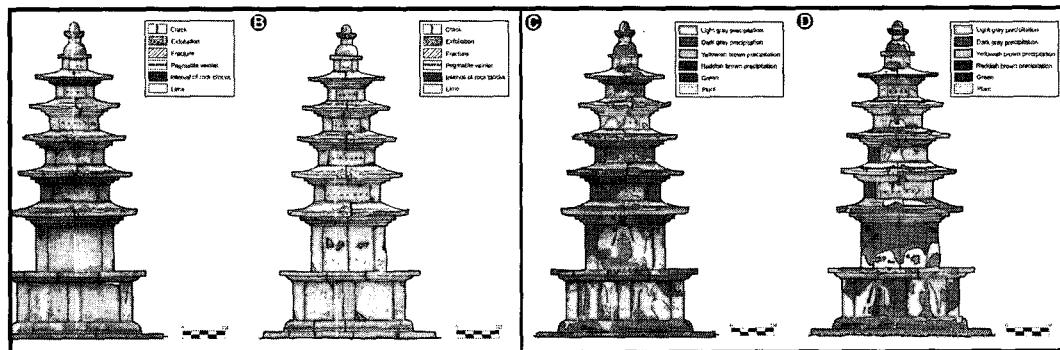
이 석탑의 물리적 풍화는 다른 훼손도에 비해 심각한 편은 아니었으나, 부재간의 이격이 구조적 문제를 초래할 수 있어 보강을 필요로 한다. 부재의 곳곳에 부재의 탈락, 표면 박리·박락, 균열, 파손이탈, 미세열극 등이 관찰되며, 이러한 풍화작용과 함께 석탑 대부분의 옥개석 모서리에서 마모가 진행되었다. 대부분의 부재표면은 유색 광물의 광물학적 풍화작용으로 적갈색 철산화물로 변색되고, 상부 탑신석은 암갈색 망간산화물과 적갈색 철산화물, 회백색 탄산염 침전물로 피복되었다. 또한 강수의 유동흔적을 따라 망간산화물이 반응하면서 수직적인 흑화변색과 2차오염이 거의 모든 면에 걸쳐 분포하고 있으며, 인위적인 훼손까지 가중되어 석탑의 곳곳에 미관을 해치는 한자 묵서들도 관찰된다.

부재의 표면에 균류, 조류, 지의류나 선태류들이 기생하면서 암흑색, 황갈색, 청남색 또는 진녹색의 반점상으로 산출되고 이들의 피도는 50~90%로 아주 심각하다. 특히 옥개석 낙수면에 선태류가 집중 분포하며 이는 상당량의 수분을 함유하고 있어 다양한 형태의 풍화작용이 일어날 것으로 보인다. 이 석탑의 가장 큰 문제점은 구조적 불안정으로 북서쪽의 기단갑석에서 지반의 불균형에 의한 중심침하가 두드러지며, 지

대석의 신석재 교체 이후에 하대석과의 들뜸현상이 발생하여 이를 더욱 가중시키고 있다.

이러한 풍화상태를 종합하여 두 가지 양상으로 훼손지도를 작성하였다(Fig. 2). 하나는 물리적 및 기계적 풍화에 초점을 맞추었으며, 다른 하나는 화학적, 광물학적 및 생물학적 훼손 양상이 복합적으로 이루어진 변색에 초점을 맞춘 것으로 구분하였다. 이는 육안으로 관찰되는 풍화양상을 도면화하여 그 정도를 비교적 정확하게 파악할 수 있으며 수치화하는데 기여할 것이다. 또한 이 도면은 석탑의 보존관리 지침을 수립하는데 유용한 자료로 활용될 것이다.

Fig. 2. Detailed survey and deterioration degree of the eastern (A) and western (B) part of the pagoda. Secondary contamination degrees showing the eastern (C) and western (D) part of the five-story stone pagoda in the Mooryangsa Temple.

무량사오층석탑은 중심침하현상이 나타나는 북쪽과 동쪽의 기단부 부재에 크게 균열이 발생하였는데, 이처럼 탑신의 균열과 박리·박락이 심한 부분에는 보존처리용 층전제를 사용하여 경화처리가 선행되어야 할 것이다. 또한 이차적 오염현상인 암석의 변색과 강수의 유동흔적을 따라 나타나는 암회색 및 적갈색 침전물, 탑의 이격된 틈에 삽입된 철편에 의한 잔류물 등은 암석 내부로 깊게 침투되어 안전한 제거가 불가능할 것으로 예상되므로 먼지와 표면오염물에 제한하여 정기적인 세정이 실시되어야 한다.

이 석탑은 생물오염의 피도가 심각한 수준인데, 이들은 부재의 부분오염 뿐 아니라 지의산에 의해 재질을 변화시키고 이의 부식생성물과 물리적 압력 증진으로 부재

약화를 초래할 것이다. 이들의 특성을 잘 파악해 그에 맞는 효과적인 제거 방안이 논의되어져야 한다. 이 탑에는 부재간의 뒤틀림이나 이격으로 인해 구조적 안정성에 위협을 가하고 있진 않으나 지반의 약화나 불안정 현상이 발생되어 있다. 따라서 정밀 안전진단을 실시하여 현재의 상태를 정확하게 파악하고, 중장기적인 모니터링을 통해 구성 부재의 거동도 또한 면밀하게 검토해야 할 것이다.
