Application of Electrical Resistivity Survey For Contaminant Evaluation at Uncontrolled Landfills

To evaluate geology and extent of leachate migration around the landfills, electrical resistivity survey were conducted in area of uncontrolled landfills in Cheonan and Wonju. The Cheonan landfill is located above the paddy fields and the resistivity survey lines were crossed to confirm possible pollution of the paddy fields by leakage of the landfill leachate. In Wonju, the landfill and the downgradient paddy fields are divided by a concrete barrier wall. At the bottom of the landfill, there is a leachate settlement system but has not been in operation. And a total of 4 survey line installed (1 parallel and 3 perpendicular to mean groundwater flow direction). According to the resistivity survey results, the landfill leachate in Cheonan appeared to be restricted only within the interior of the landfill, not to migrate into the subsurface of the paddy fields. These results are well consistent with electrical conductivity values of groundwaters obtained from a periodic analysis of water qualities. In Wonju, however, it was inferred that the leachate emanating from the landfill migrated

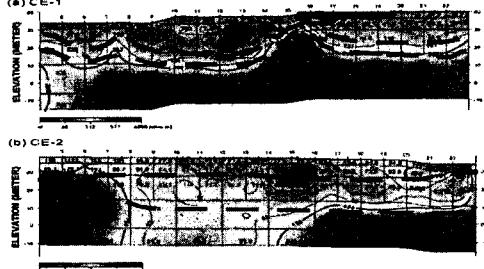
Fig. 3. Distribution of electrical resistivity along the lines (a) CE-1 and (b) CE-2 in Cheonan.

천안매립지의 탐사결과는 Fig. 3과 Fig.5(a)와 같다. CE-1 측선은 3개층으로 나눌 수 있으며 1층은 평균 저항값이 $150 \text{ ohm}\cdot\text{m}$ 이하의 값을 갖는 풍화대로 간주된다. 탐사측점 10번에서 16번이 매립지에 해당하는 지점으로 13번 지점 하부로 저비저항대가 존재하는 것으로 나타나는데, 이는 매립지내 침출수로 추정된다. 16번부터 19번까지 지표근처의 저비저항대는 일반적인 지하수 존재를 나타내며 이런 지하수의 존재는 지형구배나 수리 구배의 영향으로 매립지내 침출수 생성의 기원이 될 것으로 사료된다. 2층은 평균 저항값이 $150\sim1,000 \text{ ohm}\cdot\text{m}$ 에 해당하는 층으로 이 층을 기준으로 지하수의 연직방향의 이동이 제한되며 수평방향의 지하수 흐름이 일어날 것으로 사료된다. 또한 매립지내의 침출수가 10번, 12번 하부 약 4 m에 존재하는 매립된 쓰레기의 영향으로 형성된 중비저항대로 인해 지형구배로 인한 지하수의 흐름에 장애가 생겨 12번~14번 하부에 정류되어 있는 형태를 볼 수 있다. 이로인해 기존 양수시험에서 양수 결과 시간경과에 따른 수위강하가 쉽게 일어나지 않는 것을 볼 수 있다. 또한 정기 샘플링의 결과에서도 매립지내 CW2, CW3 두 개의 관정에서 측정한 지하수의 전기전도도(EC)값이 CW4~CW7보다 상대적으로 높은 값을 나타내고 있다. 이는 위의 내용을 뒷받침 해주는 결과로서 지형구배로 인한 지하수의 흐름이 있다면 CW4, CW5도 EC값이 침출수에 의해 높게 나타날 수 있는데, CW3 이후의 관정들은 배경값에 해당하는 값으로 침출수의 영향이 적은 것으로 사료된다. 이는 전기탐사 결과에서 나온 지하수 흐름의 정체된 현상과 부합한다.

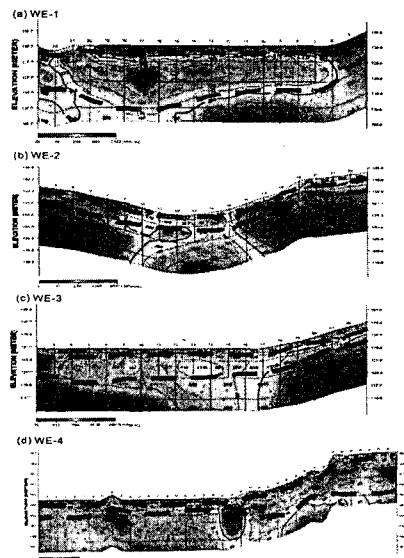
Fig. 4. Distribution of electrical resistivity along the lines (a) WE-1, (b) WE-2, (c) WE-3 and (d) WE-4 in Wonju.

원주 매립지의 전기탐사 결과는 Fig. 4와 Fig.5(b)와 같다. WE-1 측선은 저수지 제방 위에 위치하고 있어 역산 단면에서도 측점 6~21번까지는 지표로부터 하부로 4m까지는 고비저항층이 존재하는 것으로 나타난다(Fig. 5a). 주된 지하수의 흐름은 17번 측점 하부를 중심으로 흘러가는 것으로 추정된다. WE-2 측선은 매립지 침출수를 관리하기 위한 침전 처리시설 배수관이 놓여 있고, 전석이 주변에 산재해 있어 역산단면에 고비저항대의 분포가 많은 것으로 나타났다. WE-3 측선은 측점 16번부터 산에 해당하여 높은 비저항대가 측정되었으며, 지하수의 흐름이 지형상 계곡부 발원한 지하수의 영향으로 왼쪽으로 편향된 형태로 흐르는 것을 관찰할 수 있었다. WE-4 측선은 매립지 옹벽을 가로지르는 측선으로 WE-1 측선과 교차부분에서는 제방 7~8m 하

부에 지하수 흐름이 관측되고 있으며, 축점 34번은 매립지와 주변과의 경계인 옹벽에 위치하여 매립지로부터 발원한 침출수가 역산단면에 나타난 저비저항대의 위치를 따라 흐른다는 것을 추정할 수 있었다.

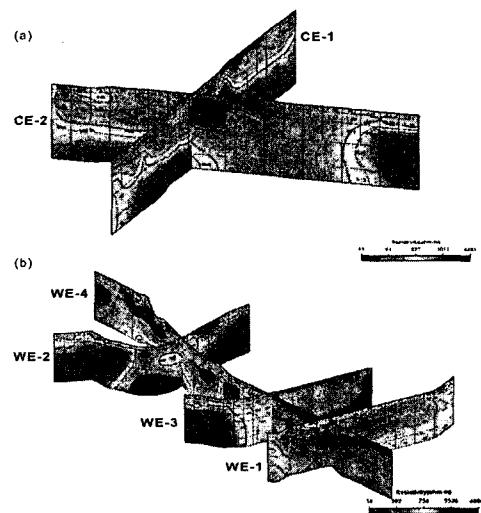
Fig. 5. Three-dimensional diagrams of electrical resistivities in (a) Cheonan and (b) Wonju.

본 연구에서는 충남 천안시 불량매립지와 강원도 원주시 불량매립지 일대에 대해 전기비저항 탐사를 실시하였으며, 수집된 자료를 이용하여 2차원과 3차원 비저항 역산 모델링을 수행하여 매립지 주변 지질구조와 침출수 오염영역, 침출수 유동을 평가하였다. 천안과 원주 매립지는 불량매립지로서 2차원 비저항 역산모델을 수행한 결과 천안매립지의 경우 매립지 내부에 침출수의 존재를 파악할 수 있었으며, 침출수의 유동이 매립된 쓰레기의 영향으로 지형구배에 의해 이동하지 않고 매립지내에 정체된 형태로 존재하는 것으로 관찰되었다. 원주 매립지의 경우는 매립지로부터 유래된 침출수가 매립지 경계 부근 폐기된 침출수 처리시설 밑으로 흐름을 관찰할 수 있었고, 과거 저수지의 영향으로 지표 근처에서 낮은 비저항대를 형성하는 것도 확인할 수 있었으며, 저수지 제방에서는 하부 7~8 m 심도에서 지하수가 논으로 유입되는 것을 추정할 수 있었다.
