가속화 시험을 통한 플립칩 패키지의 열적 기계적 특성 평가

Thermo-mechanical reliability evaluation of flip chip package using a accelerated test

김 대곤*, 하 상수*, 김 종웅*, 신영의**, 정승부*

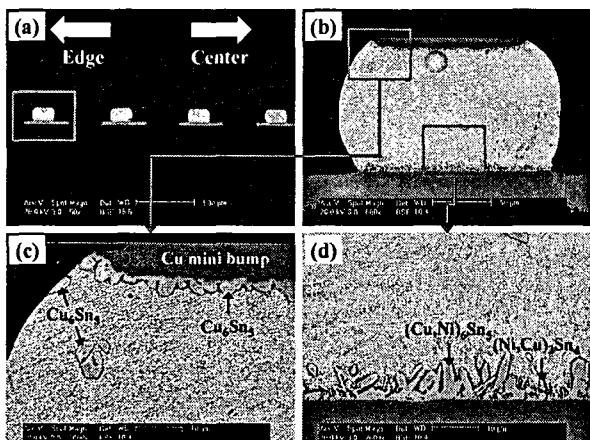
Fig. 1 은 Sn-3.0Ag-0.5Cu 솔더를 이용하여 제작한 플립칩 패키지를 열충격 시험하기 전에 관찰한 SEM 사진이다. Si chip 쪽의 미니빔프와 BT 기판쪽의 오프닝 되어 있는 부분의 배열도 양호하게 이루어져있고, 볼의 형상도 구형에 가깝게 잘 형성되어 있었다. 솔더와 Si chip 쪽의 Cu 미니빔프의 계면에서는 일반적인 조성의 Cu_6Sn_5 금속간화합물이 생성되었다. 반면 BT 기판 쪽의 Ni 도금층과 솔더와의 계면에는 $(\text{Ni},\text{Cu})_3\text{Sn}_4$ 금속간화합물 층이 생성되고 부분적으로 $(\text{Cu},\text{Ni})_6\text{Sn}_5$ 금속간화합물이 형성되어 있는 것을 알 수 있었다. 솔더 조직은 Ag_3Sn 금속간화합물이 미세하게 분산되어 있는 전형적인 Sn-Ag-Cu계 솔더의 조직을 나타내고 있다.

Fig. 1 Diagonal cross-sectional SEM images of the as-flip chip bonded joint; (a) overall shape of the joint, (b) magnified view of a corner solder bump, (c) microstructure of the chip side interface and (d) microstructure of the package side interface

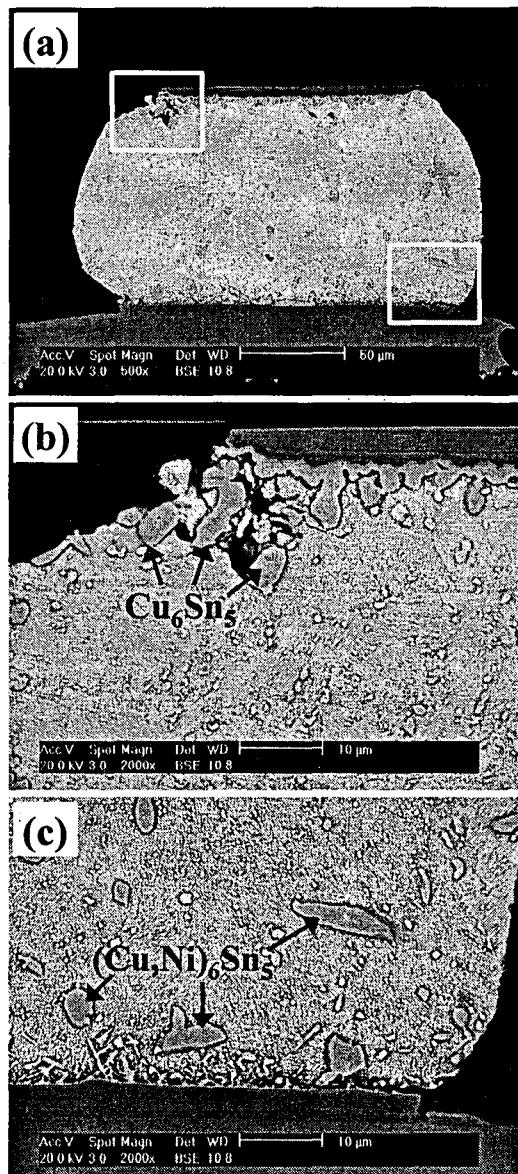
Fig. 2는 열충격 시험을 400 싸이클 동안 실시한 후 단면을 관찰한 SEM 사진이다. 200 싸이클까지 생성되지 않았던 결함이 400 싸이클이

되어서 관찰되기 시작하였다. 초기 결함은 솔더 범프 상부 좌측 edge부에서 시작하였다. 초기 결함이 발생한 위치는 금속간화합물이 성장하는 부위인 것을 알 수 있는데, 이로부터 금속간화합물 본연의 취약한 특성이 결함의 전파에 크게 기여한 것으로 사료된다.

Fig. 2 Diagonal cross-sectional SEM images of the flip chip bonded joints after thermal shocks of 400 cycles; (a) microstructure of the corner solder bump, (b) magnified view of the chip side interface and (c) magnified view of the package side

이 거의 진전되지 않은 상태이기 때문에 전파양 상까지 관찰할 수는 없었다. 다만 솔더 범프 하단 우측에 생성된 결합의 경우 일부 전파된 것 까지 알 수 있는데, 결합의 시작점은 마찬가지로 금속간화합물 층의 끝부분이고 전파 또한 금속간화합물 층을 따라 진행된 것을 알 수 있었다.

- 1) 초기 결합은 열충격 400싸이클을 실시 한 후, 패키지의 가장자리 솔더 범프의 우측 가장자리에서 발생하였다. 특히 솔더 범프 상부 좌측에 발생한 크랙은 우측으로 전파하는 양상을 보이는 반면 하부 우측에 생성된 크랙은 더 이상 진전이 없었다.
- 2) 무연 솔더 플립칩 패키지의 주요 파괴 메커니즘은 솔더 접합부의 열적 기계적 피로에 인한 피로 파괴인 것으로 사료된다
