## 초고압 직류 설비의 전극봉 부식원인에 대한 연구

박종광, 김찬기, 양병모, 최영도, 한병성\*  
한전 전력연구원, 전북대학교\*

### Study of Electrode Cracking in High Voltage Direct Current System

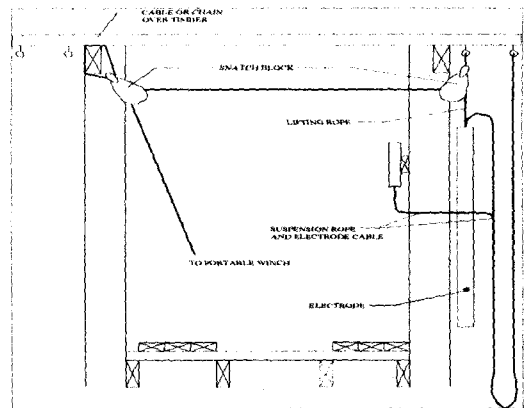
제주-해남 HVDC 시스템은 그림 1과 같이 해수 귀로방식의 전극 설계로 먼저 양석으로 만든 방파제로 석호(潟湖)를 만들게 되며 모든 전극봉은 해수에 매달 수 있게 설치되어 있다. 전극봉을 매달은 것은 물의 순환을 가능케 하여 염소의 집중을 감소하고 전극의 수명을 연장하기 위해서이다. 전극봉은 Kynar suspension과 밧줄로 들어올릴 수 있으며 Kynar는 반염소 플라스틱(chlorine resistance plastic)으로 되어있다. 전극봉은 20개의 high silicon chromium steel이 전극으로 사용되고 있다.

그림 1. 제주-해남 HVDC 시스템의 전극봉.

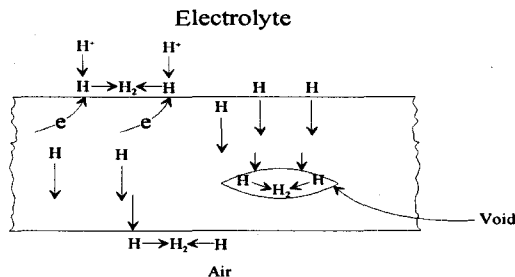
그림 3. 수소 침입으로 인한 기포 형성

금속 균열에 대한 원인별 특성을 분석하여 보면 전기화학적 반응으로써 Cathode에서 발생될 수 있는 가장 큰 원인은 HIC가 있을 수 있다. 수소 취성은 전해질을 해수로 사용하고 있는 HVDC 시스템의 해수귀로 방식에서 Cathode에서 주로 발생되는 기체이다. 일반적으로 금속의 균열 원인은 크게 기계적인 Stress에 의한 균열과 부식으로 인한 균열로 나누어 볼 수 있는데 기계적인 Stress는 전극봉 운반이나 설치할 때 발생될 수 있는 현상으로 여기서는 분석 대상에서 제외하였다. 부식으로 인한 금속 균열에 대한 원인은 SCC(Stress Corrosion Cracking)에 의해서 Stress, 부식 환경, 그리고 금속 재료의 성질이 복합적으로 발생한다고 할 수 있다. 수소 취성에 대한 금속 균열을 모델링하면 그림 3과 같다.
