석산육교 공동충전을 위한 가소상 모르타르 충진(TMP)공법 적용

The Application of TMP Method on Suk-San Highway Bridge

The purpose of this paper is to report the effects of Sunk-San highway bridge was observed by G.P.R. & general observation etc. and to present the results of repair of Suk-San highway bridge filling the gap up.

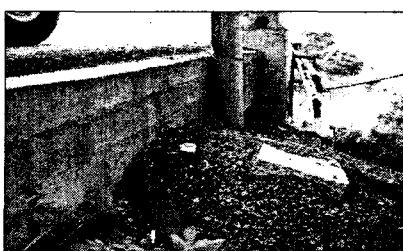
그림 2 침하에 의한 다이크 증고

석산육교의 지반상태, 공동 및 이상유무를 확인하기 위하여 ①육안관찰, ②G.P.R.탐사 및 ③실측(잠망식 비디오 카메라)을 실시하였다. 현장조사결과, 육교 접검로 계단은 현저하게 침하된 상태인 것을 확인할 수 있었으며, 공동이 확인되는 지점에서 다이크의 여유가 부족한 것을 확인할 수 있었다. GPR 탐사결과 접속슬래브 하부에 지반 이완대 신호로 사료되는 신호가 검출되었다. 잠망식 비디오 카메라 실측을 위하여 슬래브 상부에서 천공을 실시하였으며, 실시결과 침하깊이는 평균 약 9cm인 것을 확인하였다. 개통 직후의 포장면은 토공부에서 침하가 발생하게되면 그림 3과 같은 모식도를 가지게 되며, 그림으로부터 슬래브 하부의 공동의 규모를 산정할 수 있을 것으로 사료된다. 예상 공동구 깊이 H는 보링을 통해 실측한 각 천공깊이의 합/천공갯수를 기준으로 하며, 접속슬래브 길이는 6m를 기준으로 하였다. 위의 내용을 정리하면 다음 식1과 같이 정리할 수 있으며, 추정결과 17.46m'의 공동크기를 유추할 수 있다.

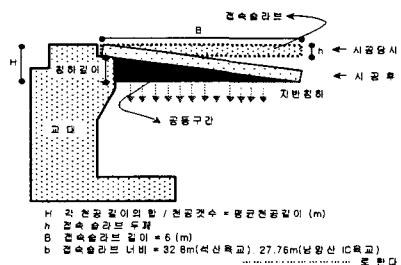
그림 3 공동구 추정 모식도

$$\text{예상공동구 추정}(m') = H(\text{침하깊이}) \times B(\text{접속슬래브 길이}) \times b(\text{접속슬래브 너비}) \times (1/2) \cdots \text{식} ①$$
