Top Down 선기둥의 계측과 자료 분석

Measurement and Analysis of Prefounded Column Straightness in Top Down Construction

Abstract

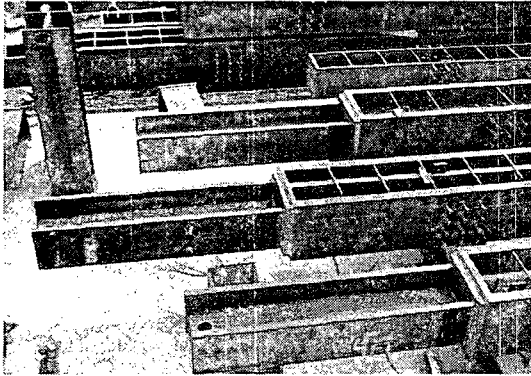
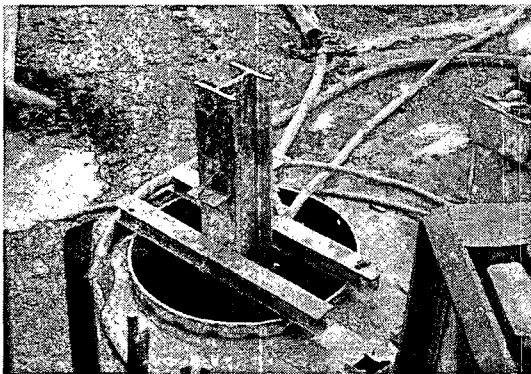
그림 1. 선기둥 수직도 오차 발생 원인

Top Down 공사의 시공에서 선기둥의 수직도 오차가 발생할 수 있는 원인은 다음과 같은 몇 가지로 분류할 수 있다. 첫째, 현장으로 반입된 H형강을 용접 등의 과정을 거쳐 잇는 과정에서 발생할 수 있다. 둘째, 선기둥을 세우고 그 안에 자갈을 채우거나 콘크리트를 타설할 때 타설 측압으로 인한 철골기둥의 좌굴 및 편심에 의해 수평변형이 발생할 수 있다 (임형일

의 5인, 2001). 셋째, 케이싱(casing)을 인발할 때 수직도 오차가 발생할 수 있다. 넷째, 선시공된 1층 바닥으로 증장비가 이동할 경우이다. 다섯째, H형강 기둥을 실제 시공설치할 때 수직도 오차가 발생할 수 있다 (그림 1).

(a) 기둥의 이음

(b) 선기둥 시공

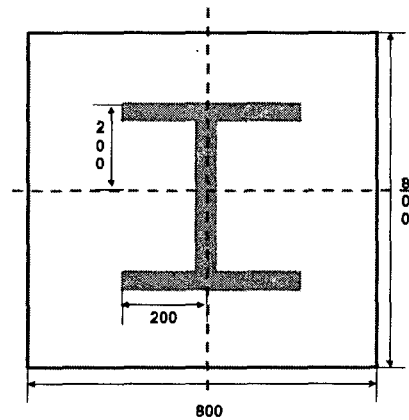
그림 3. 선기둥 수직도 오차 측정 (mm)

각 기둥의 간격과 중심이 확정되면 확정된 중심위치와 실제 시공된 H형강의 중심의 차이를 측정하는데, H형강의 콘크리트를 타설 시 필요한 800 x 800 (mm) 정방형의 거푸집을 대고 거푸집 양 끝단에서 H형강까지의 길이를 측정하여 수평·수직 방향의 변위의 오차를 구할 수 있었다 (그림 3).

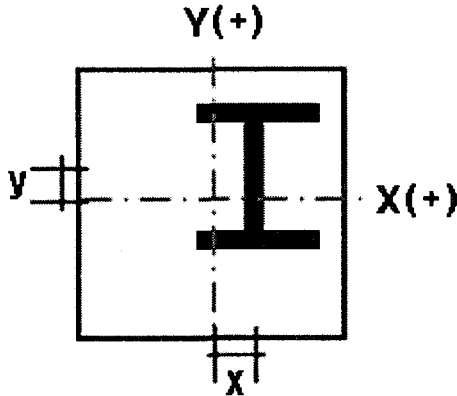
그림 4. 선기둥의 수평·수직 오차

철골기둥 각 방향의 변위 오차 측정은 X축과 Y축을 구분하고 X축의 오른쪽과 Y축의 위쪽을 각각 (+)방향으로 설정하였으며 (그림 4), 1층과 지하 2, 3층 바닥에서의 절대적인 변위를 측정하고, 각 층과 층간에 대한 최대치와 평균값을 계산하여 그 분포를 알아보았다.

선기둥의 수평·수직 변위의 오차는 각 층마다 서로 다르게 존재함을 알 수 있었으며, 그 편차도 각 층의 평균값을 웃도는 범위로 확인되었다. 변위의 오차는 상부층과 하부층간의 기둥의 기울어짐을 발생시켰으며 또한, 각 기둥마다 한 방향으로 기울어지거나 혹은 두 방향으로 기울어지는 등 오차의 통일성을 찾기는 어려웠다.
