진주성 촉석루 성곽지반의 풍화특성과 보존방안

조영훈 · 이찬희 · 이명성 · 이선명

공주대학교 문화재보존과학과

Weathering Properties and Conservation Schemes for Bedrock
under the Chokseongnu Pavilion, Jinjuseoung Fortress, Korea

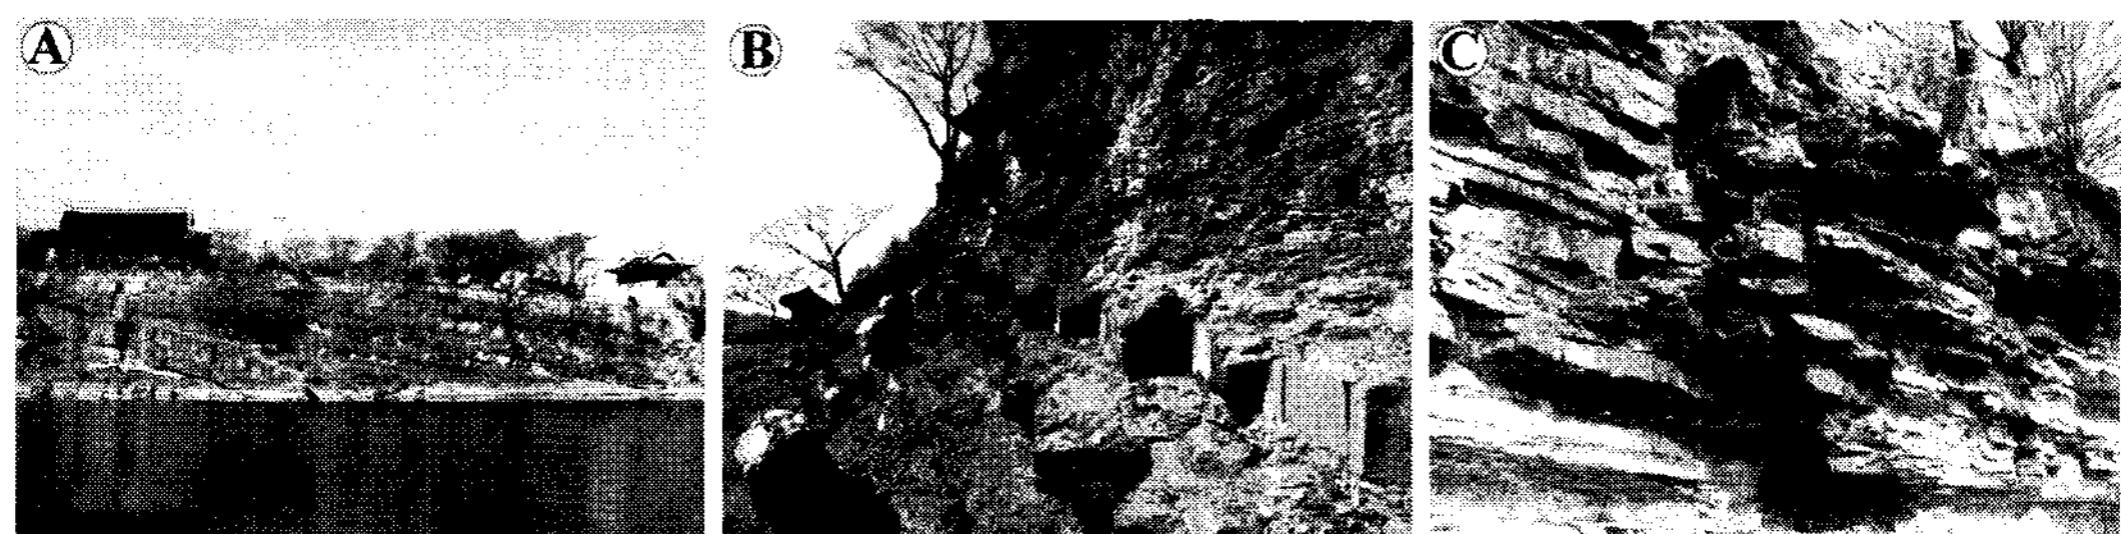
촉석루 성곽지반의 상단면에는 뿌리를 둔 큰 수목들이 조성되어 있으며, 성곽지반은 표토층에서부터 사암층과 세일층이 일정한 높이로 호층을 이루고 있다(그림 1A). 특히 이 지반의 단면은 거의 수직으로 급경사를 이루고 있어 구조적으로 매우 불안정한 모습을 하고 있다(그림 1B). 또한 균열 및 절리대를 따라 누수가 심하여 성곽 상부

에서 흘러내린 물이 사암과 셰일층 사이에서 흘러나오고 있다. 이 수분유지대를 중심으로 암석의 분해와 변색 등의 다양한 훼손이 관찰된다(그림 1C).

그림 1. 진주성 성곽지반의 산출상태. (A) 진주성 측석루 성곽지반의 전경. (B) 수직에 가까운 급경사를 이루는 사면. (C) 사암층과 셰일층의 누수.

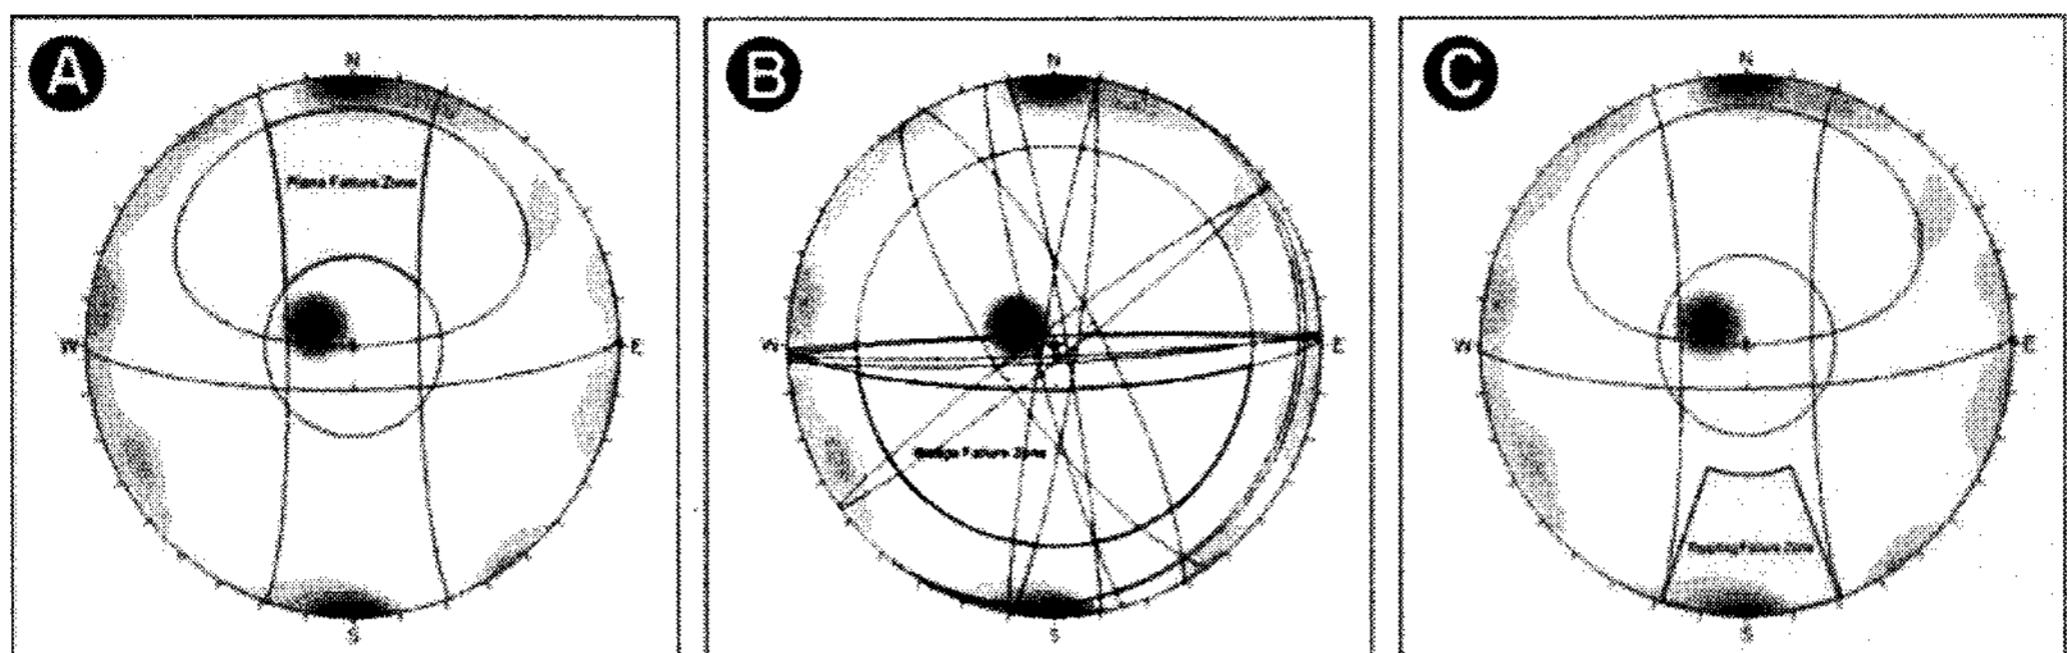
촉석루 성곽지반 주변의 사면안정성 평가 결과 전체 사면에 발달한 대부분의 절리계는 N30~40°E와 N80~90°W의 주향과 거의 수직에 가까운 경사를 갖는 다양한 분포를 보였다. 또한 조사지역 전체 암반사면은 평면파괴에 있어 안정하고 국부적으로 소규모의 쪄기파괴 가능성을 갖고 있으나, 사면 전체적으로 전도파괴에 있어 높은 불안정성을 보이는 것으로 판단된다(그림 2).

그림 2. 전체 암반 사면의 파괴 유형별 안정성 해석 결과. (A) 평면 파괴의 가능성 여부를 도시한 그림. (B) 쪘기 파괴의 가능성 여부를 도시한 그림. (C) 전도 파괴의 가능성 여부를 도시한 그림.

촉석루 성관지반의 기초암반 및 사면보강 방안으로는 1차적으로 연약지반 개량공법을 적용하여 절리면이나 균열대를 채워 지반강도를 증대시켜야 한다. 이때 풍화의 요인인 우수, 지표수, 지하수의 유입을 통제하고 지하수의 유동을 억제하여 풍화를 감소시키고 안정성을 도모할 수 있는 것을 목적으로 해야한다. 표면 강화처리 방안으로는 석조문화재 강화처리에 많이 사용하고 있는 에칠 실리케이트계의 강화제를 이용한 방법과 토목공학적 방법인 콘크리트를 적절히 활용할 수 있을 것이다. 그러나 이러한 방법들은 촉석루 성관지반과 같은 문화재에는 아직 적용한 예가 없어 많은 연구가 필요할 것으로 보인다.
