보령 성주사지 오층석탑의 재료학적 특성과 정량적 풍화훼손도 평가

권오경 · 최유리 · 이미혜 · 박성미 · 이정은 · 이찬희
공주대학교 문화재보존과학과

Quantitative Deterioration Assessment and Material Properties
of the Five-storied Stone Pagoda in the Seongjusaji Temple
Site, Boryoung, Korea

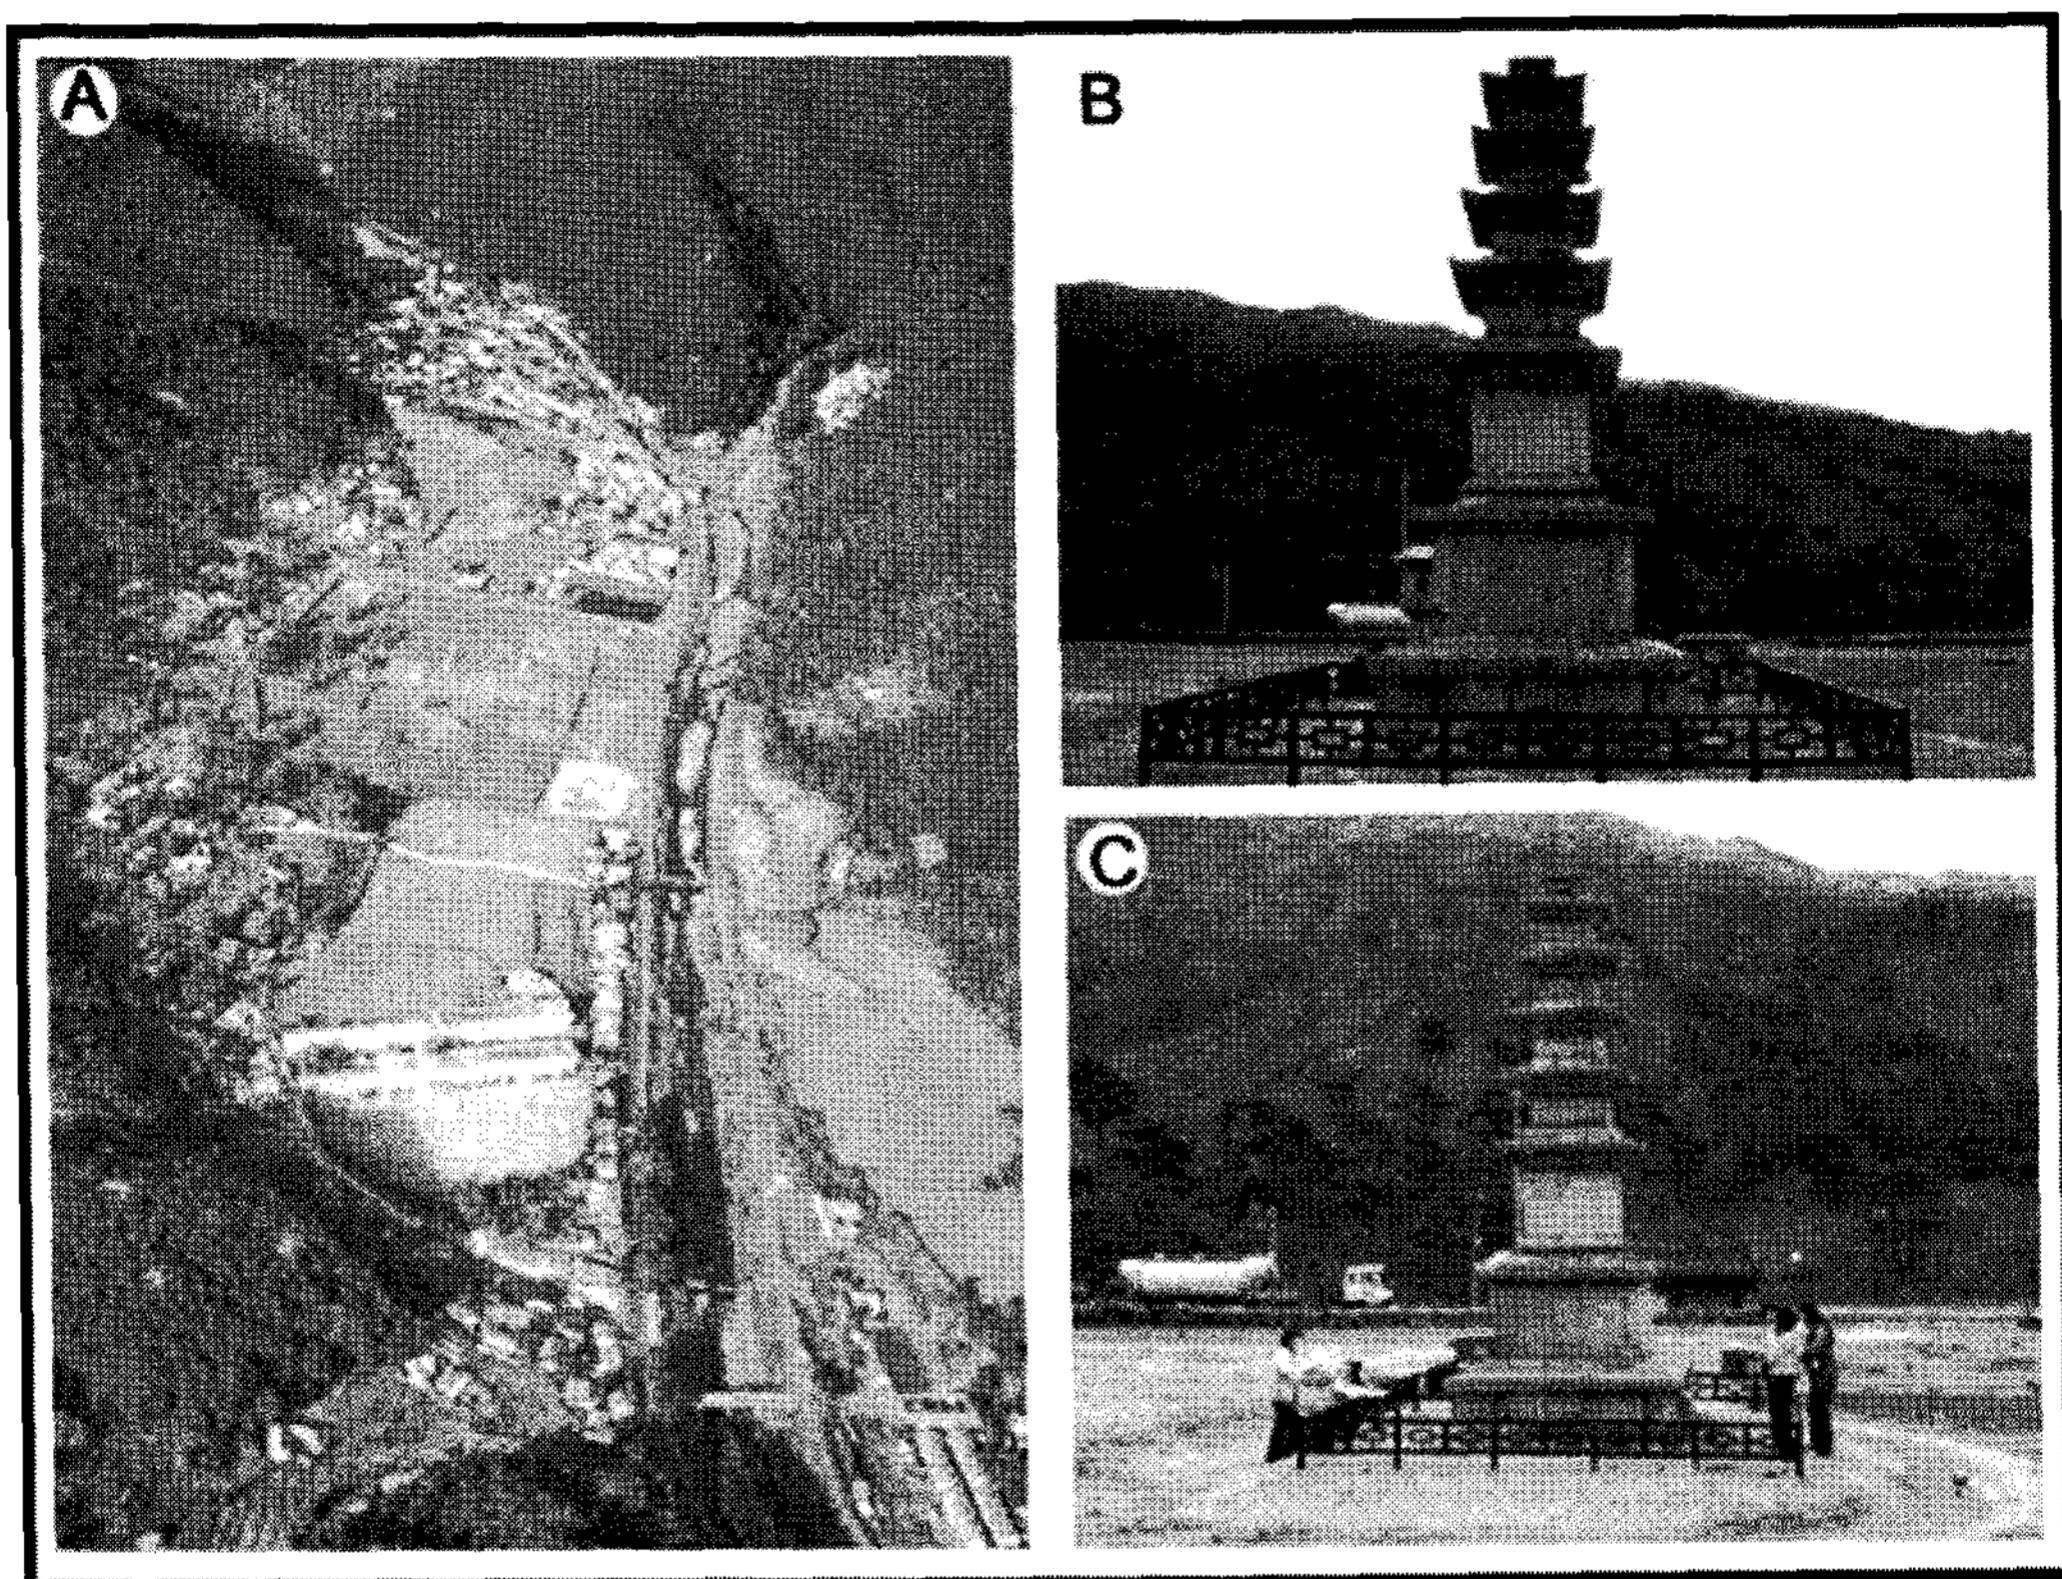
그림 1. 성주사지오층석탑의 현황. (A) 성주사지 일대의 지형 및 자연환경. (B) 석탑 북측면의 산출상태. (C) 풍화훼손도 평가를 위한 정밀조사 모습.

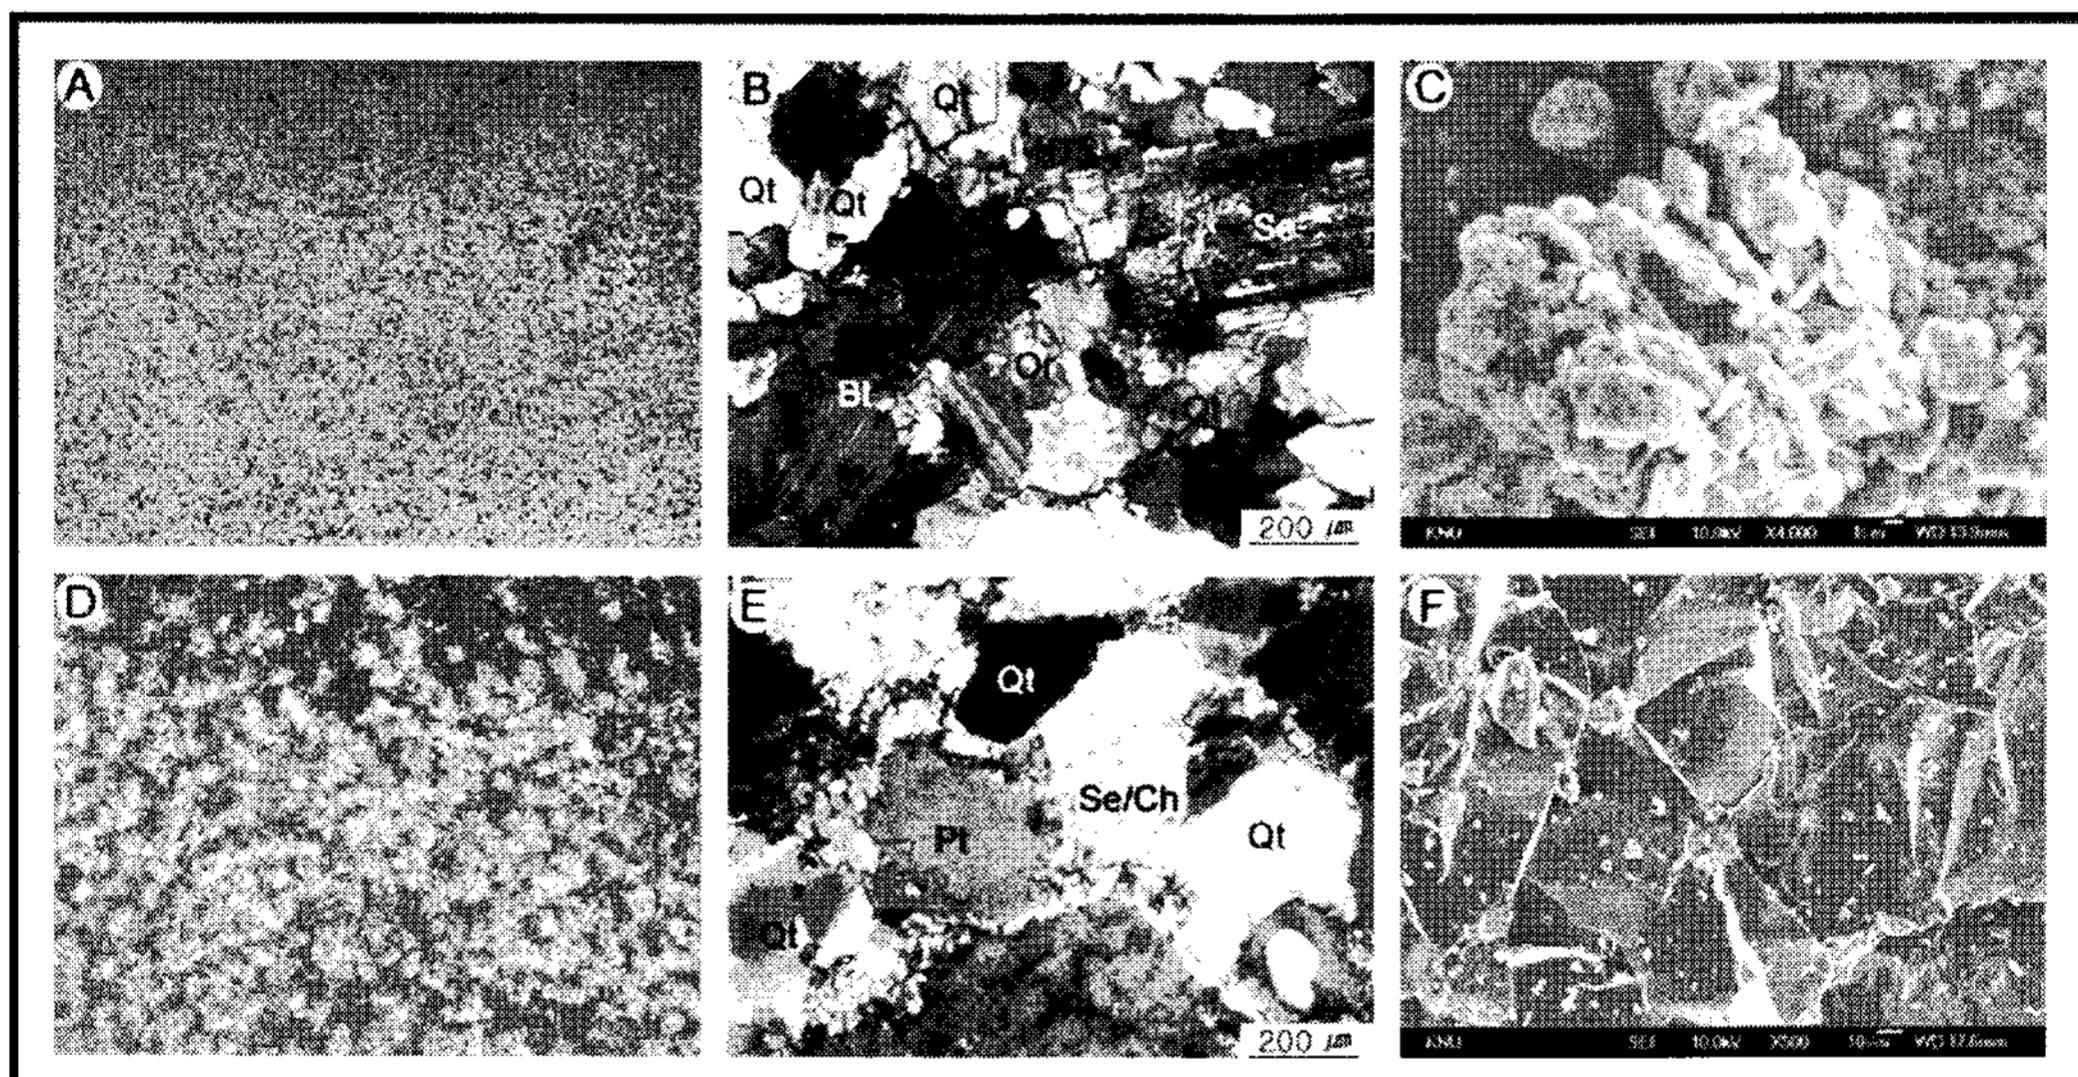
이 석탑을 이루는 주요 구성암석은 각섬석 화강암으로 석영, 각섬석, 흑운모, 정장석, 사장석 등의 조암광물을 포함한다. 이중 석영과 정장석의 교대에 의한 미문상조직이 관찰되고, 장석이 이차변질을 받아 견운모화 되어 있다. 흑운모와 정장석에서는 입자경계와 벽개면을 따라 발달된 점토광물인 녹니석이 관찰된다.

그림 2. 석탑을 이루는 구성암석의 편광현미경 및 주사전자현미경 관찰. (A) 석탑의 주구성 부재인 각섬석 화강암. (B) 조암광물인 장석이 이차변질을 받아 견운모화 되었음. (C) 장석과 점토광물이 혼재되어 나타남. (D) 석탑의 이질부재인 사암. (E) 타원상의 석영입자와 심하게 변질된 사장석으로 이루어진 모습. (F) 사암의 파각상 단면.

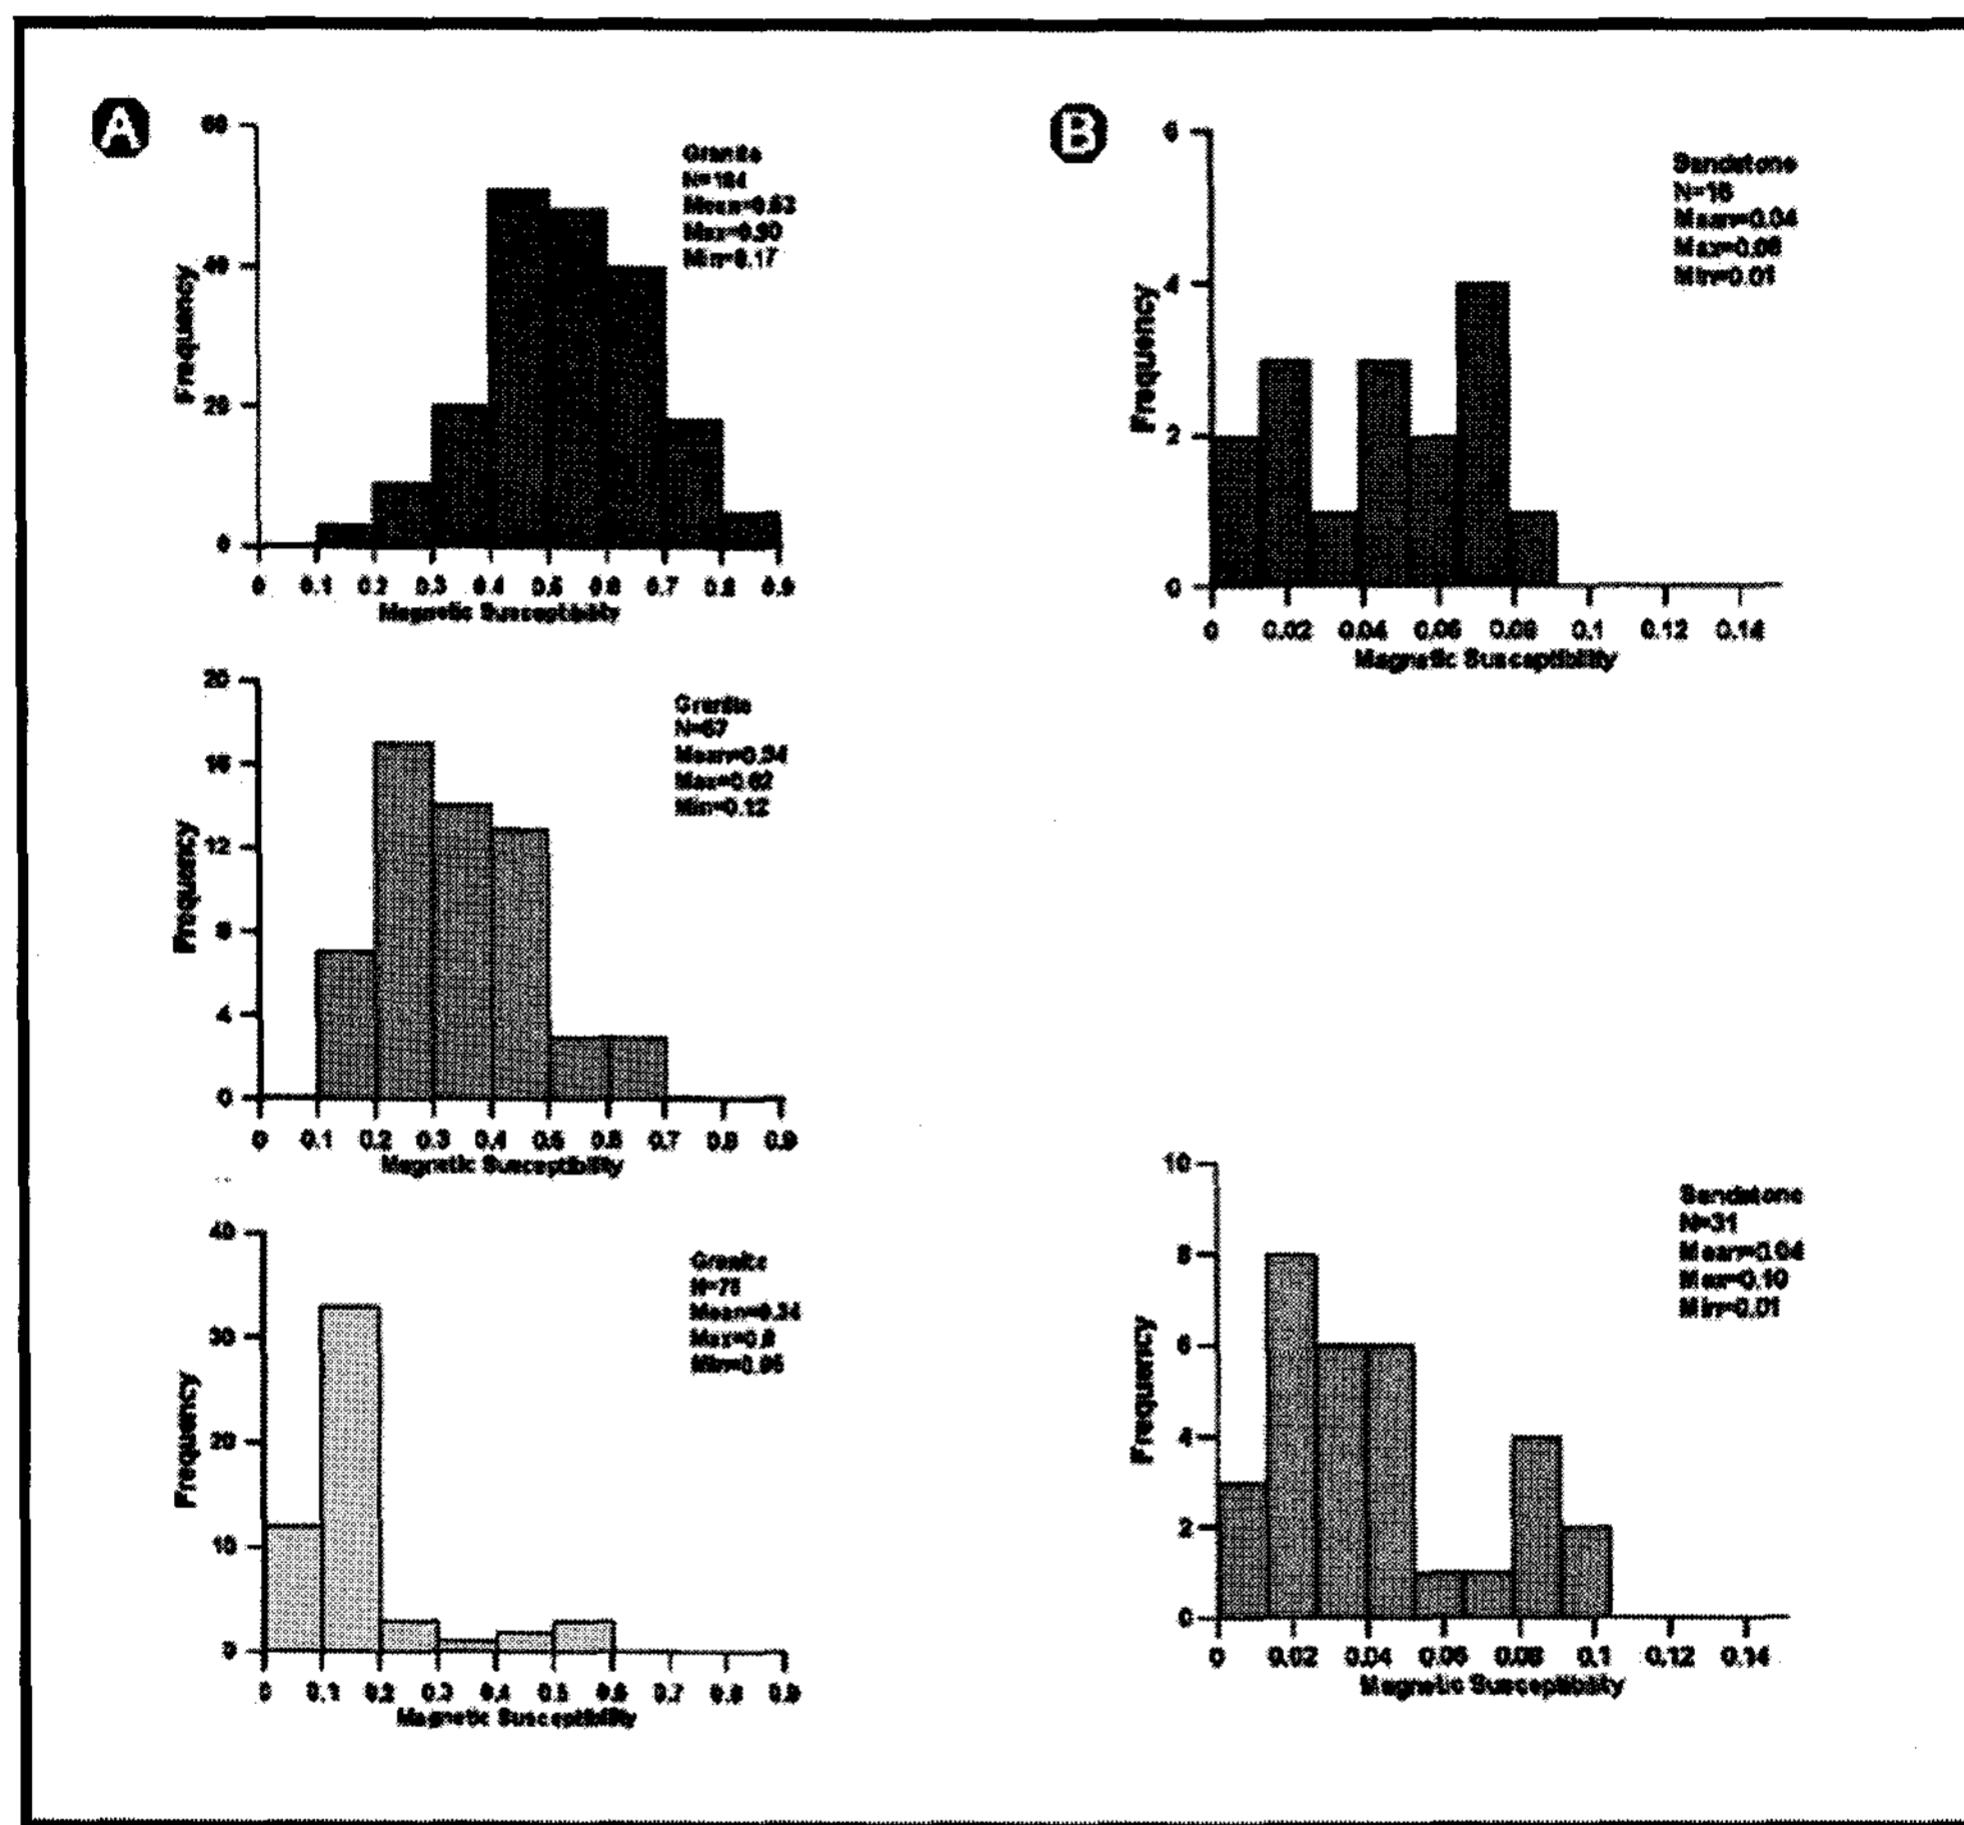
이를 규명하고자, 석탑의 구성암석인 각섬석 화강암 및 사암과 주변 금당지와 연화대좌에 사용된 화강암 및 사암의 전암 대자율을 측정한 결과, 석탑의 구성암석인 각섬석 화강암의 전암대자율은 $0.2\sim0.8(\times10^{-3} \text{ SI unit})$ 사이의 티탄철석 계열의 화강

암으로 주변 금당지와 연화대좌에 사용된 화강암의 대자율 값(0.12~0.8)과 유사한 경향을 보인다. 석탑의 대체석인 사암과 주변 금당지의 사암의 전암대자율값도 각각 0.02~0.08과 0.01~0.10로 유사한 경향을 보이는데, 이는 석탑에 사용된 구성암석과 주변 금당지 및 연화대좌에 사용된 암석이 동일 기원의 암석임을 지시하는 것이다.

그림 3. 성주사지 오층석탑 및 주변지대의 전암대자율 측정. (A) 오층석탑, 금당지, 연화대좌의 화강암의 전암대자율. (B) 석탑과 금당지 사암의 전암 대자율.
