# 공주 마곡사 오층석탑의 비파괴 지반탐사와 안전진단 및 거동계측

\*공주대학교 문화재보존과학과, \*\*공주대학교 지질환경과학과

## Non-destructive Geophysical Survey and Movement Monitoring for the Five-storied Stone Pagoda in the Magok Temple, Kongju, Korea

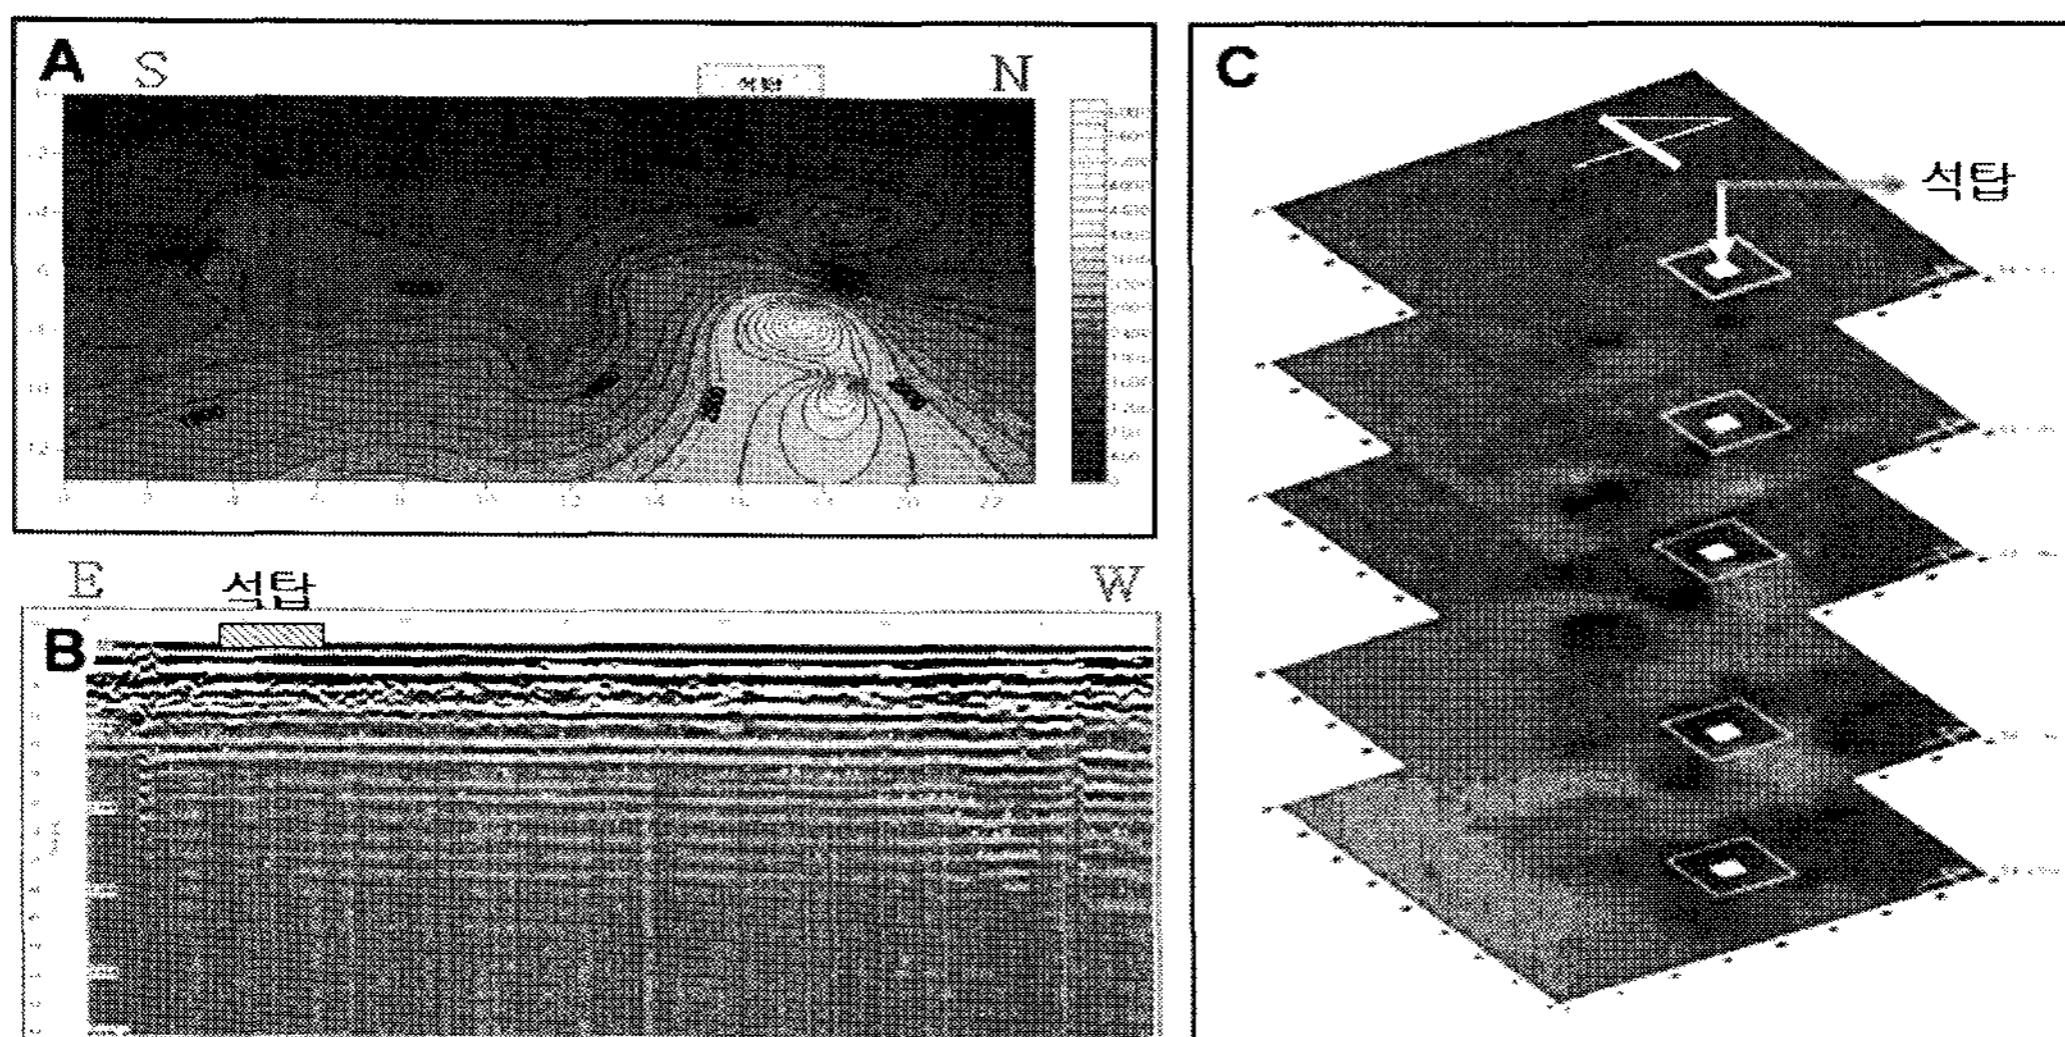
탄성파탐사 결과, 석탑 하부지반은 총 4개의 지반으로 104~2857m/s의 탄성파 속도 범위를 보이는 풍화토에서 보통암의 지반이며, 남북측선에서 석탑하부 지반은 북고남저 형태의 지반임을 알 수 있었다(그림 1A). 지하레이더 탐사결과 석탑의 동쪽 지점 심도 2m 부근에 지하 배수관에 의한 구조물이 나타났으나 이 외 특별한 이상대는 파악되지 않았다(그림 1B).

전기비저항 탐사결과, 곁보기 비저항 분포는 약 7~4,500Ωm의 변위가 있으며 석탑 주변지반의 전기비저항 분포는 석탑의 서쪽이 동쪽보다 낮은 경향을 보였다. 또한 탐사지역의 심도별 수평적인 전기비저항 분포를 분석해 보면 심도 약 2.5m부터는 뚜렷하게 석탑의 북서쪽이 저비저항대를 보이는 것이 확인되었다(그림 1C).

그림 1. 마곡사 오층석탑의 지반탐사 결과. (A) 탄성파탐사 결과 단면도, (B) GPR탐사 결과 단면도, (C) 전기비저항탐사 결과의 깊이별 3D 단면도.

이 연구는 마곡사 오층석탑의 구조적 불안정의 정확한 원인을 파악하기 위하여 석탑의 탄성파 탐사, GPR탐사, 전기비저항탐사 및 거동 계측을 실시한 것이다. 탄성파 탐사 결과, 파속 104~2875m/s의 범위를 보이는 풍화토에서 보통암의 지반으로 나타났으며 남북축선에서 석탑하부의 지반이 북고남저의 형태를 보였다. 지하레이더 탐사 결과 심도 2.5m 이내에서는 지반의 특별한 이상대는 파악되지 않았다. 또한 전기비저항탐사에서 겉보기 바저항 분포는 약 7Ωm에서 4,500Ωm로 나타났으며, 심도 약 2.5m 부터 뚜렷하게 석탑의 북서쪽이 상대적으로 저비저항대를 보였다.

거동계측 결과, 석탑은 현재 북서쪽으로 회전하는 경향을 보였으며, 강수량이 증가함에 따라 전반적으로 이동 변위량이 증가함을 알 수 있었다. 따라서 이 석탑은 변위에 대한 장기관측 및 3D 스캐닝을 이용한 전체적인 구조해석이 필요하다. 또한 북서쪽 연약지반의 강도와 지지력 산출을 위한 지반탐사를 병행하여 그 결과에 따른 보강 기법을 강구해야 한다. 한편 지속적인 기상계측을 통해 집중강우에 대한 대책을 수립하고 석탑의 원형 보존을 위한 원위치 확인이 필요한 것으로 판단된다.

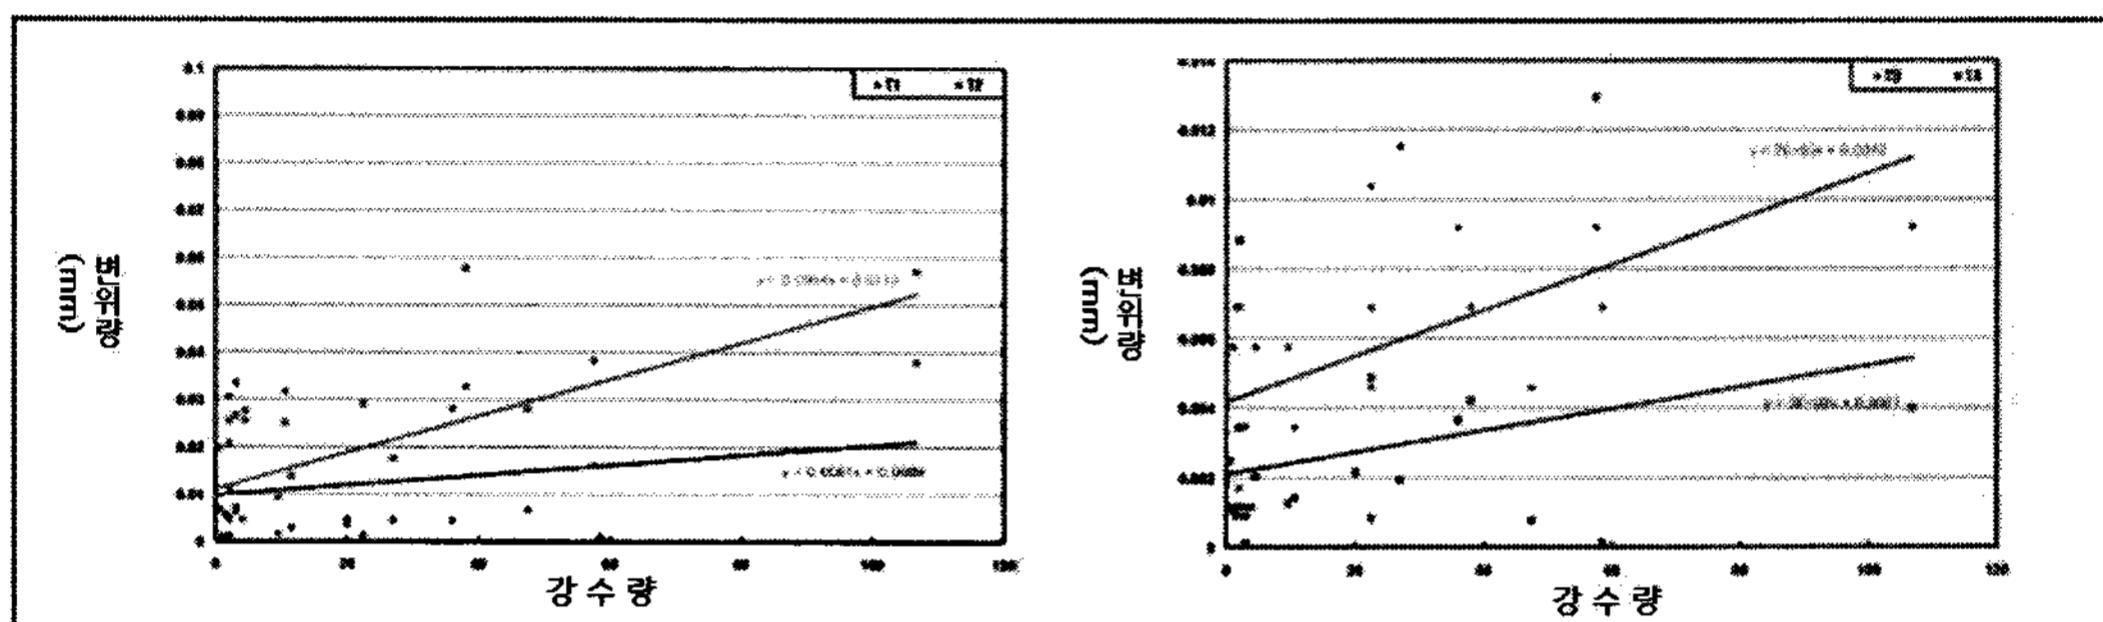
거동계측 결과, 5층 탑신부 센서의 연간 변화량은 북쪽으로 0.044mm, 서쪽으로 0.122mm이었으며, 기단부 센서의 연간 변화량은 북쪽으로 0.079mm, 서쪽으로 2.280mm이었다(표 1). 두 지점 모두 센서를 중심으로 북서쪽으로 회전하는 경향을 보였다. 2006년 1월부터 7월까지 마곡사 지역의 강수량은 총 735.3mm였다. 이를 기준으로 각각의 거동 량과의 관계를 도시화 한 결과 강수량이 증가함에 따라 전반적으로 이동변위량이 증가하였음을 알 수 있다(그림 2).

그림 2. 마곡사 오층석탑의 강수량에 대한 이동변위량과의 관계.
