안성 청룡사 삼층석탑의 풍화훼손도 평가 및 보존처리

*공주대학교 문화재보존과학과, **서진문화유산(주)

Deterioration Assessment and Conservational Treatment of the Three-storied Stone Pagoda in the Cheongryongsa Temple, Ansung, Korea

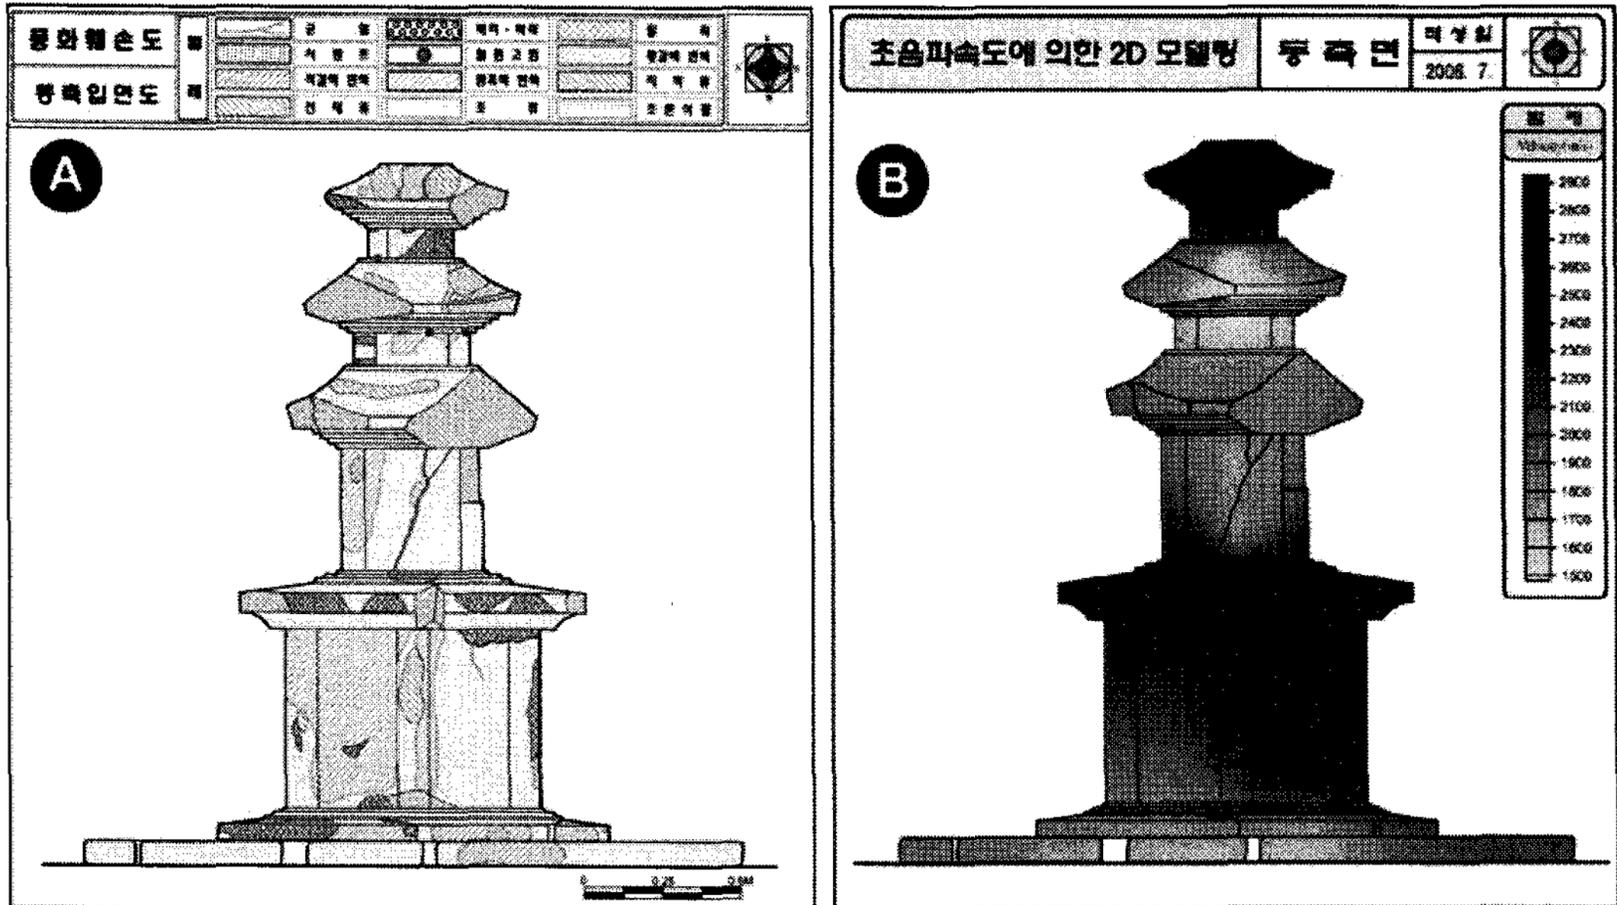
이 석탑의 훼손상태를 정밀 진단하고 이를 바탕으로 종합훼손지도를 작성하였다. 이 석탑의 종합훼손지도를 통해 각 방위별 훼손상태를 살펴본 결과, 석탑의 동측면과 북측면이 다른 면보다 부재의 균열 및 박리박락과 탈락이 심각하였다. 기단부와 각 층의 탑신부 및 옥개석 상부에서 무기오염물에 의한 변색과 생물오염이 가중된 상태이다. 또한 석탑의 초음파 속도 측정을 통한 방위별 분석 결과에서도 전체적으로 저속도 대의 값을 보이고 있으며, 특히 동측면(1599.4~2898.2; 평균 2193.0m/s)이 최저속도로 분석되었다.

이 석탑의 방위별 입면도에 각 초음파 속도를 투영하여 전체적인 풍화도를 분석한 결과, 동측면에 저속도대가 넓게 분포되어 있었다. 이는 훼손지도 작성을 통해 분석된 결과와 일치하는 것으로 정량적 훼손도 평가를 뒷받침 한다. 암석의 풍화도지수와 초음파 속도 관계식을 이용하여 산출한 석탑의 풍화도 지수는 0.28~0.85(평균 0.54)의 범위를 보이며, 추정 압축강도는 102.8~524.9(평균 259.0)kg/cm²의 범위로 나타났다(그림 1). 따라서 이 석탑은 현저히 풍화된 상태로 보존처리가 시급한 상태였다.

그림 1. 청룡사 삼층석탑의 동측면 훼손지도(A). 초음파속도 투영결과(B).

청룡사 삼층석탑의 정밀조사와 실내실험을 종합하여 정량적인 풍화훼손도를 진단하였고, 이를 근거로 석탑의 장기적인 보존을 위해 체계적인 보존처리를 실시하였다. 보존처리는 2006년 7월 10일부터 8월 30일까지 서진문화유산(주)에 의해 실시되었다. 보존처리에서는 삼층석탑에 가설구조물을 설치한 후 먼저 표면세정을 실시하였다. 표면세정은 석재에 손상이 가지 않도록 부드러운 솔과 나무칼을 사용하여 1차 건식 세정을 실시하였고 2차로 생물처리제(4급 암모니움 화합물, Anti-Germ Solution, Swiss Clean)를 이용하여 화학세정을 실시하였다.

생물처리제를 이용한 화학세정은 분무 후 1주일 정도 효과를 관찰한 다음 부드러운 솔과 나무칼을 이용하여 지의류 및 선태류 등을 제거하였다. 또한 처리제의 지속적인 활성과 성공적으로 생물의 성장을 억제할 수 있도록 2차 분무를 실시하였다. 상대중석의 시멘트 접착부위는 치과용 소도구 및 작업공구를 이용하여 제거하였으며 지대석과 상대갑석의 탈락된 부분은 합성수지(L-30)를 이용하여 복원작업을 실시하였다. 또한 부재사이의 부식된 철판은 티타늄 강철 합금으로 교체하였다. 발수경화제는 Wacker OH를 사용하였고 모든 공정이 완료 후 작업을 실시하였으며 총 3회 도포하였다. 삼층석탑 주변에 자갈을 보강하여 습기 발생을 최소화하여 향후 지의류 발생을 억제토록 조치하였다. 또한 관람객에 의한 훼손을 제어하기 위한 보호시설을 설치하였다.
