# 포항 보경사 오층석탑의 훼손진단과 보존처리

하은영\* · 김영택\*\* · 김지영\* · 이찬희\*

## Deterioration Diagnosis and Conservation Treatment of the Five-storied Stone Pagoda in the Bogyoengsa Temple, Pohang, Korea

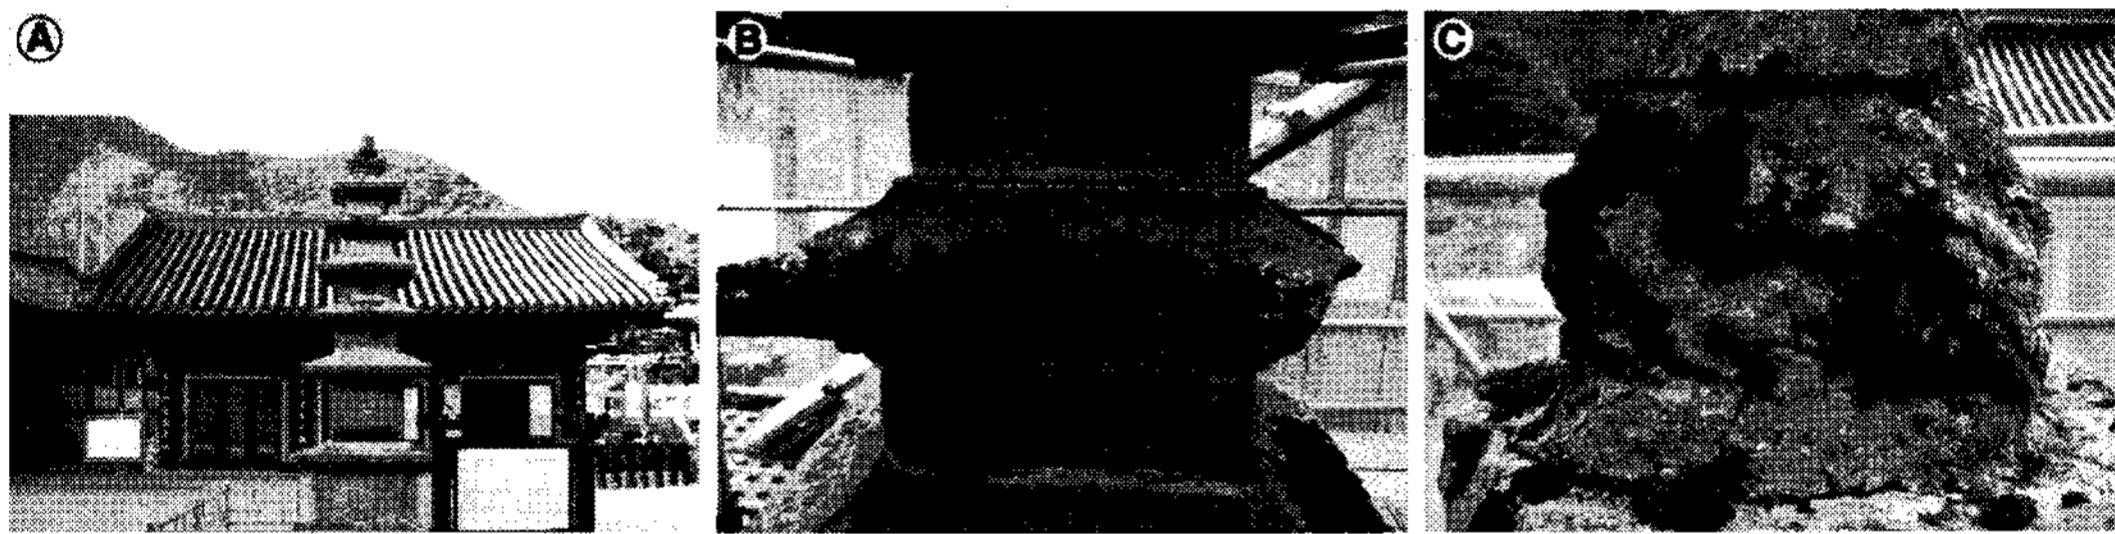
사이트 환경은 양호하나 보호 철책 안으로 잔디가 심어져 있어 기단부와 옥개석에는 지의류를 비롯한 생물의 서식도 심각하다(그림 1B). 석탑 부재는 옥개석, 탑신이 각각 응회암 및 응회질 사암으로 이루어져 있으며 박리, 박락, 입상분해 및 표면변색과 과거 보수 시 사용된 석회와 시멘트 모르타르로 인한 이차적 오염물이 탑을 훼손

시키고 있다(그림 1C). 그리고 1976년 석탑을 보수할 당시 기단과 4·5층 탑신, 5층 옥개석 등이 원석재와는 다른 화강암으로 교체되어 이질감을 준다.

그림 1. 보경사 오층석탑의 현황. (A) 석탑의 전경. (B) 옥개석의 탈락 및 표면의 생물오염. (C) 시멘트 모르타르로 접합된 양화의 모습.

석탑의 옥개석 하부와 기단부 모서리의 미세균열 부위는 주사기를 이용하여 접착용 수지를 암석 내부까지 완전히 충전되도록 주입하였다. 시멘트 모르타르로 덮여있던 양화는 이를 제거 한후 접합하여 원상태로 복원하였다. 발수경화제는 Wacker SILES BS OH 100을 사용하였고 모든 공정이 완료된 후 총 2회 도포하였다. 석탑의 우측에 있던 기존 안내판은 너무 높아 석탑 기단부를 항상 그늘지게 하는 요인이 되므로 이를 철거하고 좌측에 낮은 안내판을 재설치하였다.

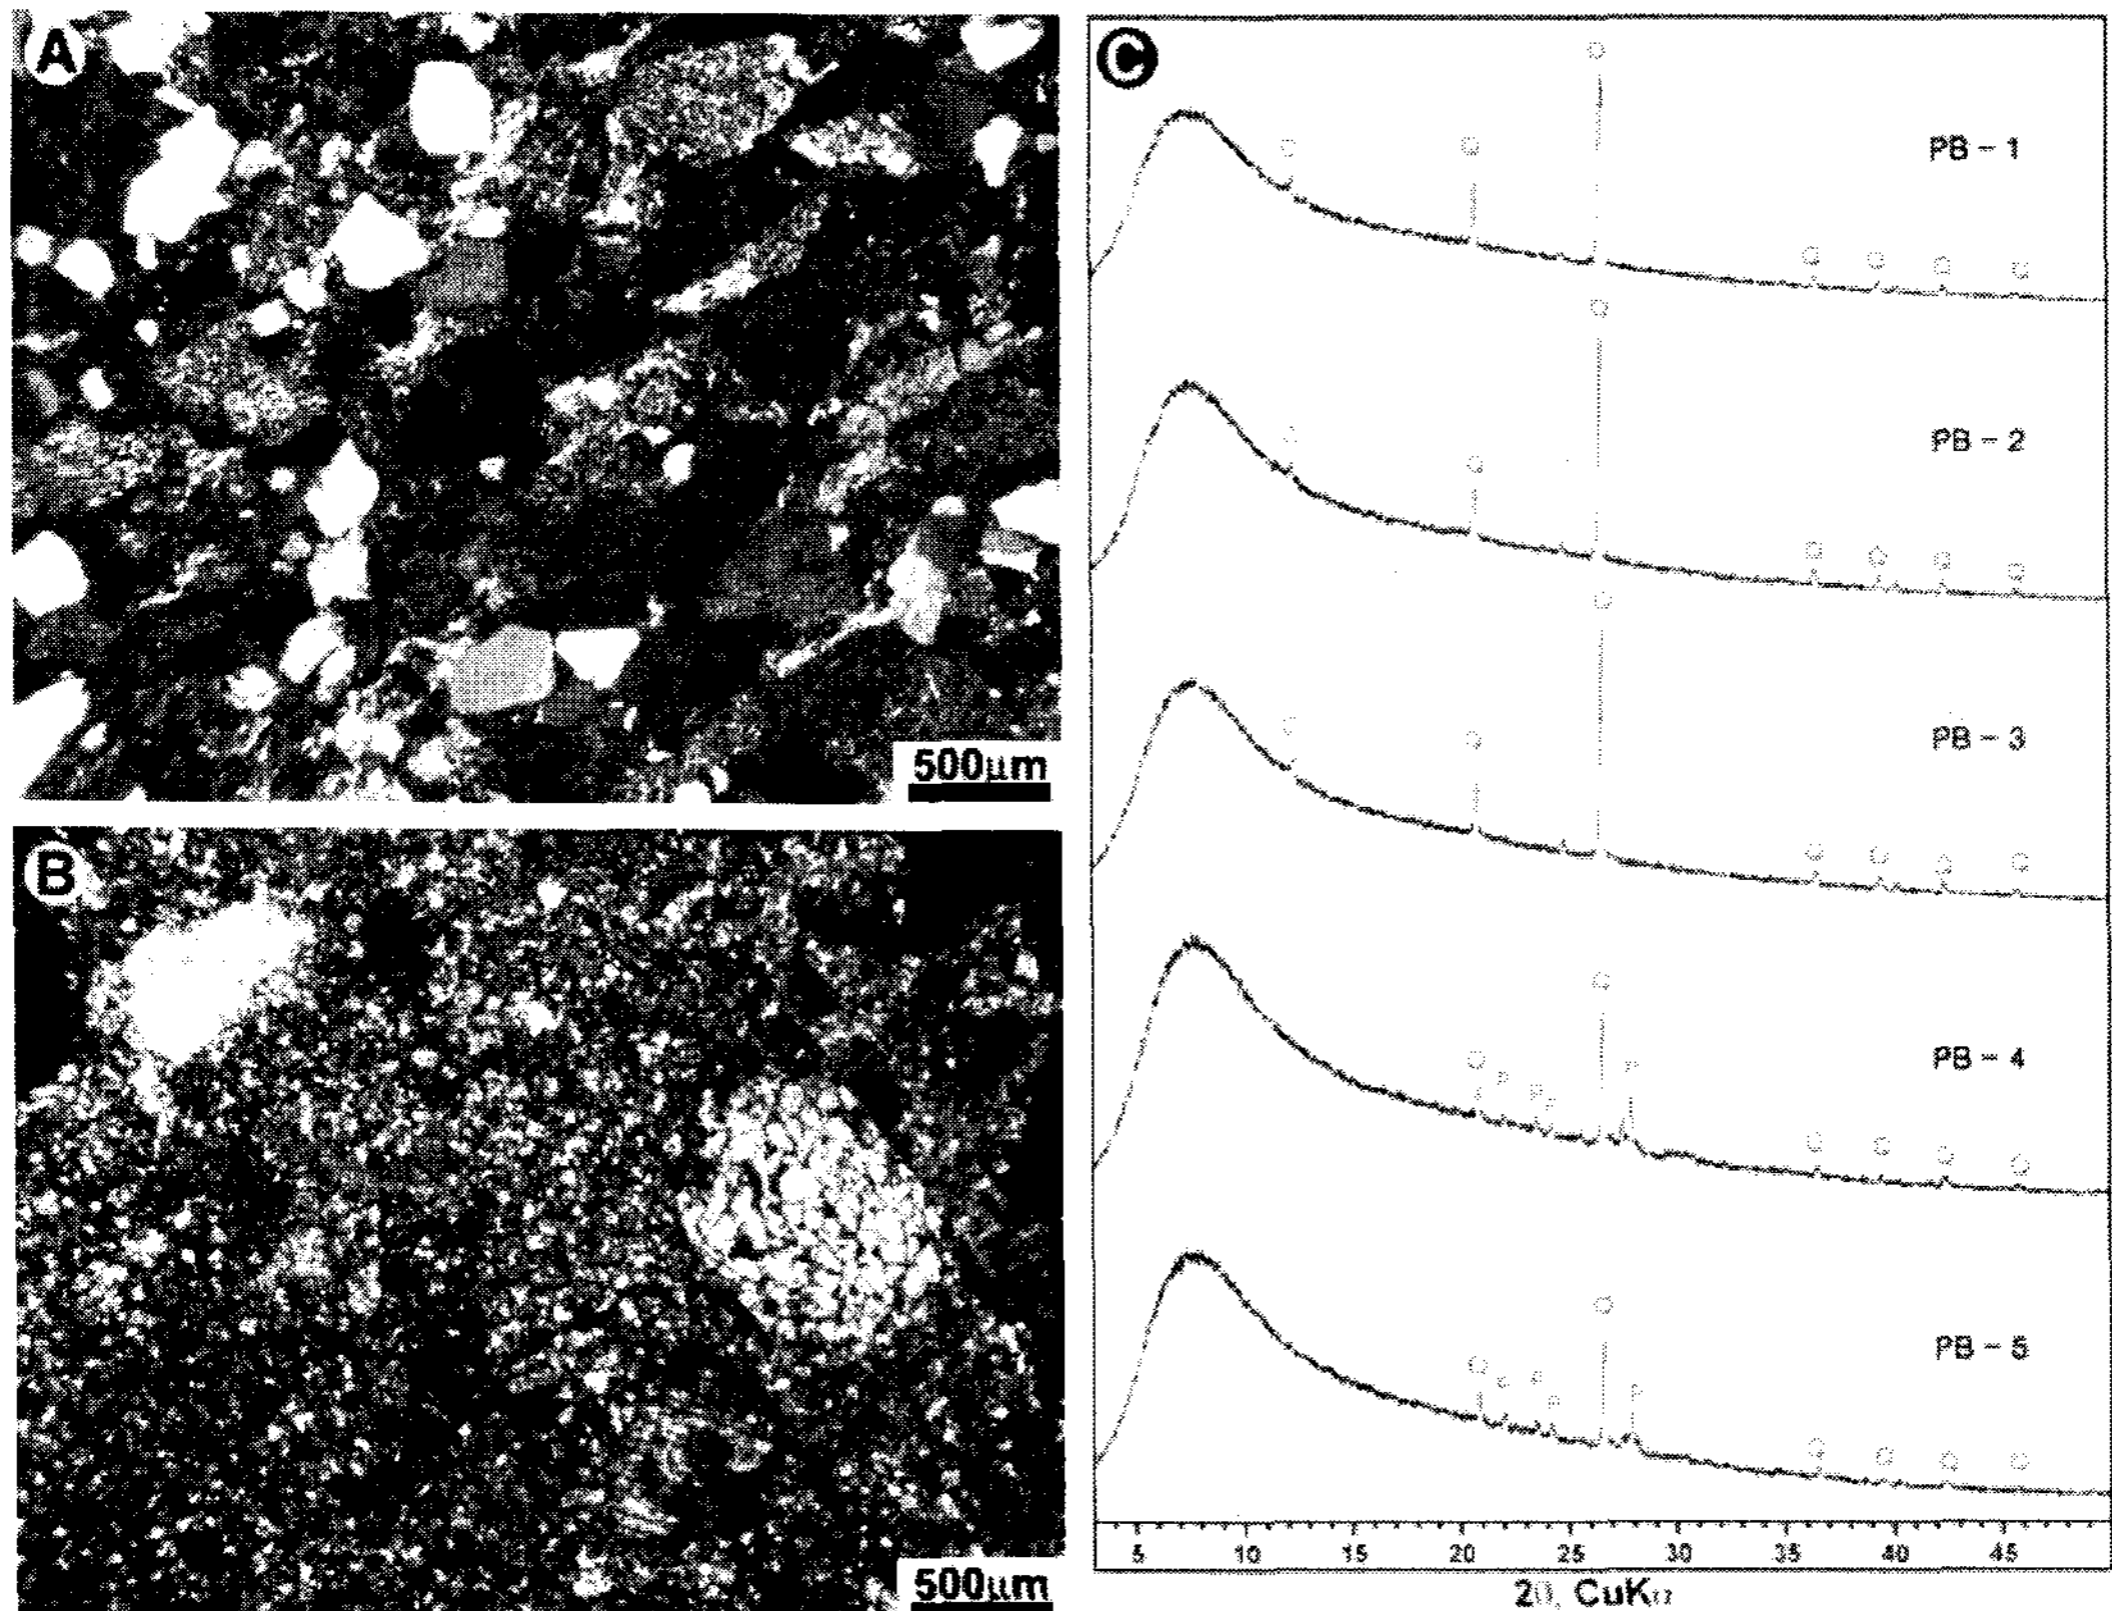
이 석탑을 이루는 주요 구성암석은 응회질 사암과 응회암으로, 응회암질 사암은 각 층의 탑신석에, 응회암은 각 층의 옥개석에 이용되었다. 이들의 박편을 편광현미경으로 관찰한 결과, 응회암질 사암은 원마도와 분급이 불량한 아각상의 석영, 장석 및 흑운모로 구성되어 있으며 미약한 선상 배열을 보인다. 기질물질과 장석은 심하게 점토광물화 작용을 받았고 흑운모도 변질작용을 받았다(그림 2A). 응회암은 석영과 장석 및 흑운모의 미세결정이 함유된 결정질 응회암으로서 기질물질에 방향성과 용결의 흔적이 나타난다. 그러나 석영을 제외한 모든 구성물질이 심하게 변질되어 원암의 조직과 조성을 보존하고 있지 못하다(그림 2B).

이 시료들을 분말화하여 X-선 회절분석을 실시한 결과, 응회질 사암에서는 석영과 녹니석이 검출되었고, 응회암에서는 석영과 장석이 검출되었다(그림 2C). 석탑을 구성하는 암석을 대상으로 전암 대자율을 측정하였다. 각 부재의 대자율 측정값은 응회질 사암의 경우  $0.13 \sim 0.90 (\times 10^{-3})$  SI unit, 응회암의 경우  $0.14 \sim 3.73 (\times 10^{-3})$  SI unit의 값을 보인다.

그림 2. 보경사 오층석탑 구성부재의 편광현미경 사진 및 X-선 회절분석. (A) 응회질 사암의 편광현미경 사진. (B) 응회암의 편광현미경 사진. (C) 응회질 사암 및 응회암의 X-선 회절분석 결과.

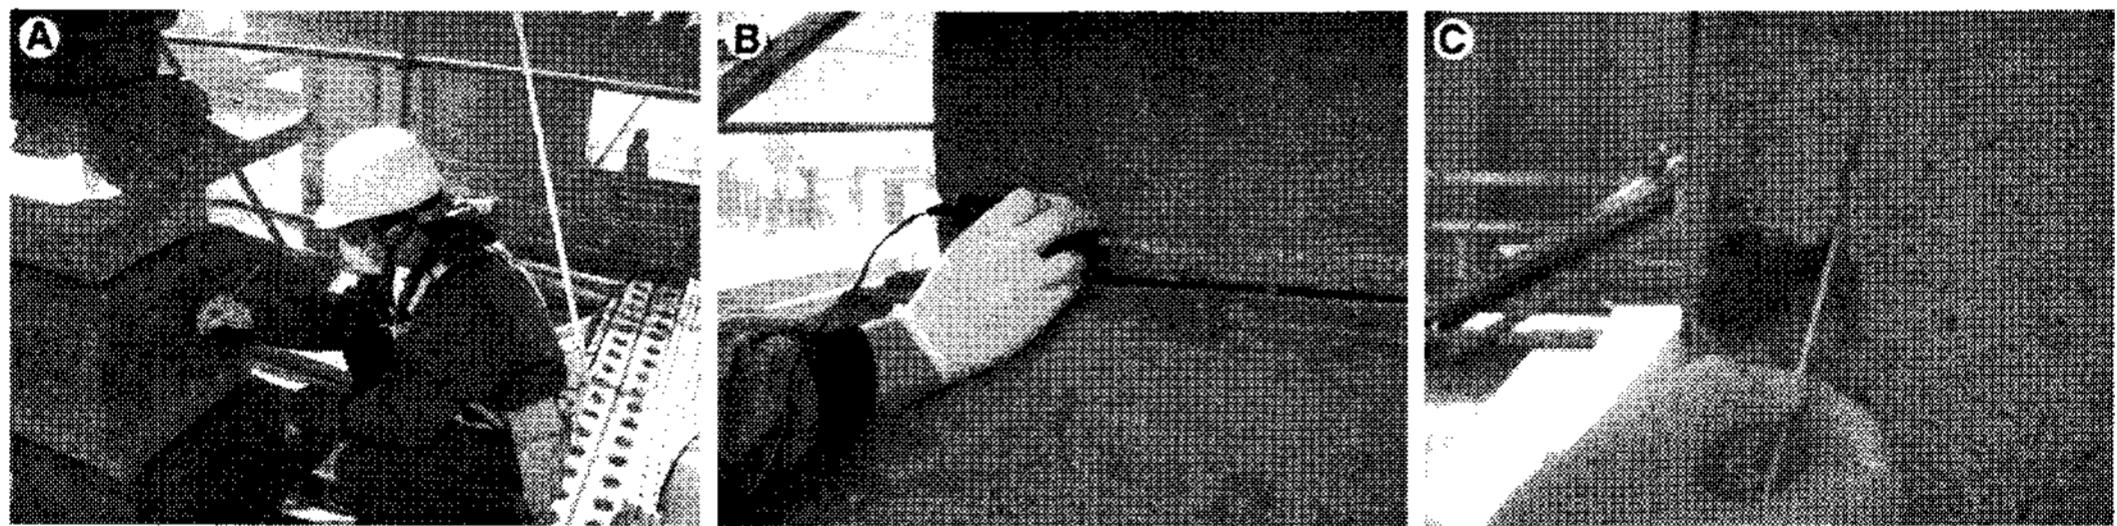
그림 3. 석탑의 보존처리 과정. (A) 죽침을 이용한 건식세정 모습. (B) 핸드드릴을 사용한 시멘트 모르타르 제거 모습. (C) 미세 균열부 수지 충전 모습.

표면세정은 석재에 손상이 가지 않도록 부드러운 솔과 죽침을 사용하여 1차 건식세정을 실시하였고 2차로 습식 세정을 실시하였다. 이때 잘 제거되지 않는 지의류 및 오염물 등은 증류수를 뿌려 충분히 불린 다음 부드러운 솔과 나무칼 등을 이용하여 제거하였다(그림 3A).

기단과 옥개석 사이를 충전한 석회와 시멘트 모르타르는 치과용 소도구 및 핸드드릴을 이용하여 제거하였으며, 시멘트 모르타르의 잔량, 먼지, 흙 등 불순물은 증류수로 세정하여 제거하고 건조시켰다(그림 3B). 시멘트 모르타르가 제거된 이탈부위는 에폭시수지(L-30)를 사용하였으며 충전제로는 각 부재와 동일한 암종의 파우더를 혼합하여 사용하였다(그림 3C). 또한 에폭시와 충전제의 혼합과정에서 석탑의 암석과
