원전 터빈 저압단 블레이드의 절손사고와 진동특성

Natural Vibration and Failure Trouble in LP Stage Blades of Nuclear Power Turbine

본 논문에서는 원자력 발전소에서 운전 중 Blade의 절손 사고가 발생하였는데 본 논문에서는 이에 대한 원인을 고찰하였다.

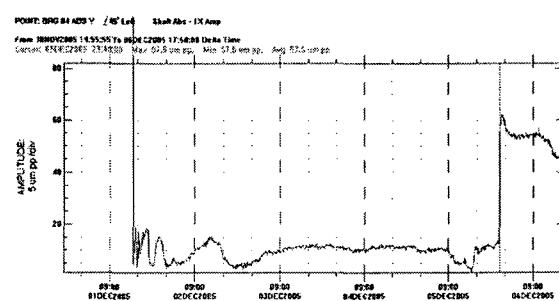
Fig. 3에서 보이듯이 정상운전 중 $20\mu mPP$ 인 축 진동값이 갑작히 $60\mu mPP$ 까지 수직 상승하였으며, 진동벡터의 변화량

은 $30\mu\text{mPP}$ 정도로 나타났으며 진동 변화시 벡터의 이동 방향은 3, 4번 베어링이 거의 동일한 방향으로 나타났다.

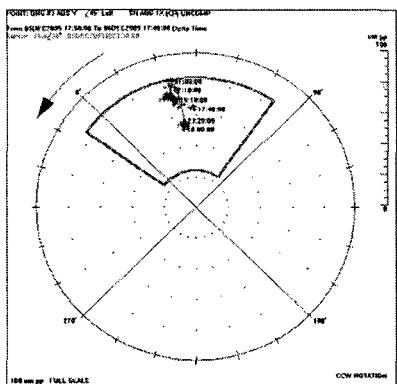
Fig. 4 #3 Bearing of Polar Graph

Fig. 4는 3번 베어링의 진동벡터의 변화를 나타내는데 진동 변화 후에도 같은 위상을 유지하고 있었다.

진동의 Step 변화를 유발하는 원인으로는 운전변수의 변화와 회전체(동의)의 균열 비산에 의한 Unbalance가 있으며 운전변수의 변화가 없는 상태에서 짧은 시간에 Unbalance 벡터가 변화되어 유지되는 것으로 볼 때 동의의 균열 비산에 의한 것으로 판단되었으며 3, 4 번 베어링의 1X 진동 벡터 변화가 크며 동일한 방향으로 이동한 것으로 볼 때 저압터빈 중앙 부위에서 Unbalance가 발생한 것으로 판단되어 터빈을 분해 점검하기로 하였다.

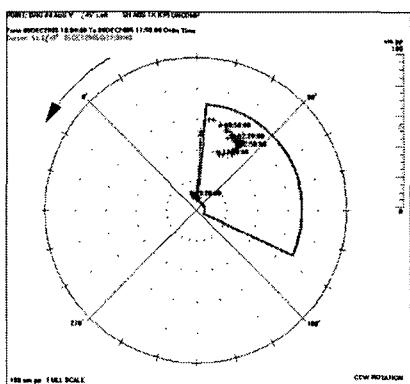
Fig. 5 #4 Bearing of Polar Graph

Fig. 5는 4번 베어링의 진동벡터의 변화를 나타내는데 3번 베어링과 마찬가지로 진동 변화 후에도 같은 위상을 유지하고 있었다.

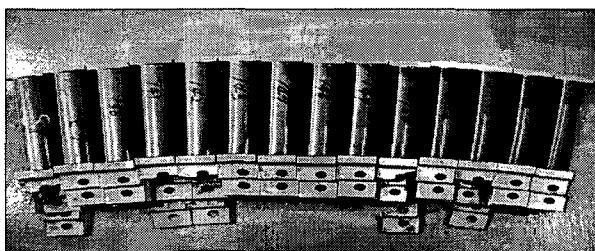
Fig. 6 Damaged Blades

전방 2단 동의은 총 210개였는데, 비산된 동의은 1개, 비파괴 검사결과 Root 부위에 균열이 발생한 동의은 16개로 나타났으며 Rotor Di나 검사결과 Rotor는 균열이 없는 것으로 나타났다. Fig. 6는 Root 부위가 파손된 Blade을 나타내고 있다. Fig. 7는 비산된 Blade을 나타내고 있다.

1. N.P.F와 동의 고유진동수의 공진설계여유 부족
2. 장기적인 운전으로 인한 설비의 노후화
3. Blade 조립 시 설계치의 조립 공차에 못미치는 과도하거나 과소한 Blade의 간극으로 인한 강성 계수의 변화

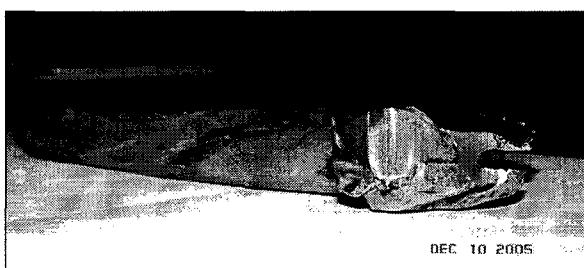
Fig. 7 Fractured Blade

상부 다이아프램 인양 결과 저압터빈 'A' 전방 2단의 동의이 비산되었으며 비산된 동의으로 인하여 3단 고정익에서 Denting 현상이 발생하였다.

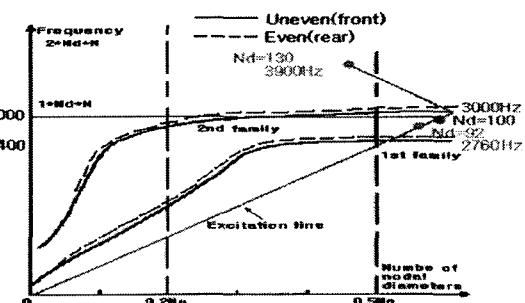
Fig. 7 2nd Stage Campbell Diagram of Blade

사고가 발생한 전방 2단 동의의 경우 최초 시운전 이전에 NPF와의 공진여유가 부족한 것이 사전에 발견되어 고정익 개수를 100개에서 92개로 설계변경 한 바 있으며 제작사가 제시한 2단의 공진 Margin은 계산상 약 6.7%의 여유가 있었으나, 운전조건, 동의의 조립상태 등에 따라 공진 Margin이 감소될 수 있었다.

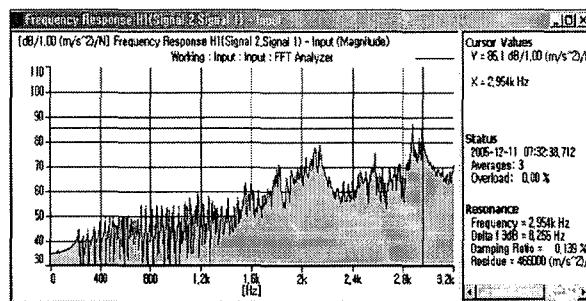
Fig. 8 FRF of Sampled Blade

저압터빈 2단의 Nozzle Passing Frequency는 2760Hz이나 온도를 고려한 상온에서의 실제의 Blade 고유 진동수는 2820Hz가 된다. 계통의 주파수는 60Hz이며 계통주파수의 변동폭인 -5%~+3%을 고려한 Blade 고유 진동수는 2622Hz~2843Hz가 되며, 이 주파수를 온도보정하면 상온에서의 Blade 고유 진동수는 2679Hz~2904Hz가 된다.

설계상의 1차 고유진동수가 2400Hz 부근이나 시험 측정결과 대부분의 Blade 1차 고유진동수는 1800 Hz~2300Hz 부근으로 나타났고, 설계상의 2차 고유진동수는 3100Hz 부근이나 시험 측정결과 대부분의 Blade 2차 고유진동수는 2800 Hz~3000Hz 부근으로 나타났다.
