부천 대성에너지(주) LPG 충전소 가스폭발사고 8주년에 따른 안전관리현황 고찰

탁송수, 이승림, 류영돈, 이수경*
한국가스안전공사, 서울산업대학교 안전공학과

A Study on the Status of Safety Management in LP Gas Filling Stations on Occasion of the 8th Anniversary of the Gas Explosion Accident of the Daesung Energy Company in Bucheon

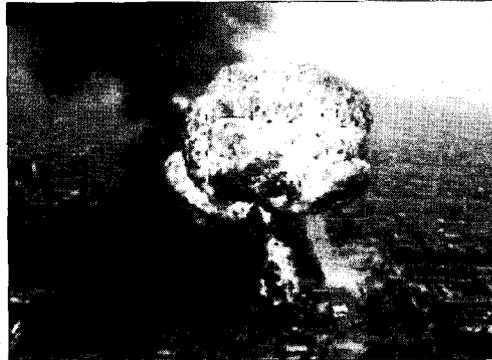
당시 탱크로리의 폭발³⁾로, 불기둥이 70m 이상 치솟으면서 Fire Ball을 형성하였고 폭발충격으로 충전소 시설은 물론 주위 반경 약 100m 인근 건물까지 화재가 확산되어 일부 건물이 소실되었으며, 당시 탱크로리가 폭발하는 장면을 KBS가 촬영하여 방영함으로써 국민들에게 큰 충격을 주었다.

Fig. 1. Gas explosion(BLEVE) phenomena

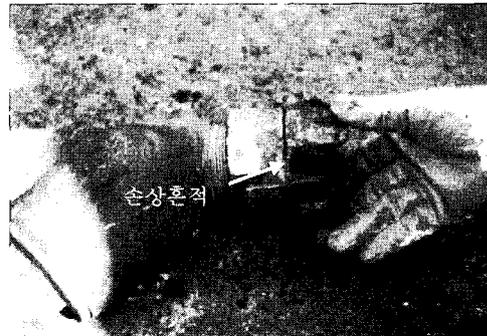
이탈된 부탄가스 액체라인 Y밸브 커플링은 장착된 상태에서 잠금고리축이 유출압력

Fig. 2. Broken Y valve&coupling of liquid line

및 자중에 의한 크리프 파괴에 의한 것으로, 이탈되어 액상의 부탄가스가 누출될 가능성은 없다는 주장에 대해 금속재료 전문 감정인에 의하면 크리프 파괴는 통상 고열에 500시간 이상 노출되었을 경우 일어나는 것으로 가스화재에 약 30분 정도 노출된 상태로는 일어날 수 없다고 하므로 Y밸브 사전균열에 의한 파단 가능성 있음. 또한, 부탄 탱크로리 폭발시 액흔이 90% 가량 충전된 상태로 나타나 커플링의 파단으로 인해 다량의 가스가 누출된 것으로 볼 수 없다는 주장에 대해 부탄 탱크로리에는 내부온도가 75℃에 이르면 가용전이 녹아 자동으로 입출라인이 막히게 되어 지속적인 누출이 일어날 수 없으므로 Y형 밸브의 커플링이 파단되어 액상의 부탄이 누출된 경우라 하더라도 폭발시까지 상당량의 액상부탄이 탱크에 남아 있을 수 있고, 부탄가스는 가열되면 부피가 급속히 팽창하게 되므로 90% 액흔만으로 Y형 밸브를 통해 다량의 가스가 누출될 가능성이 없다고 단정할 수 없음.

따라서, 벤트밸브 및 커플링에서의 가스누출 현장실험, 금속 전문가 및 안전공학 전문가 등의 학계의견을 종합하여 「탱크로리에서 가스하역 작업 중 사전 균열로 약해져 있던 커플러의 이탈에 의해 가스가 누출·확산되면서 사고가 발생」한 것으로 최종 종결되었다. 참고로, 재판과정에서 검찰 또한 공소장을 변경하였다.

제품 및 시설미비로 인한 사고의 심각도를 고려할 때 위험성평가에 근거한 안전관리(RBM)가 요구된다. 즉, 부천 사고의 원인이 된 커플링 등 개별 설비에 대한 위험도 평가를 실시하고, 위험도에 따른 안전점검 주기 및 방법 등 절차를 정하여 안전관리를 수행하는 것이 제품 및 시설미비로 인한 대형사고를 사전 예방하는 최선의 대책이 될 것이다.

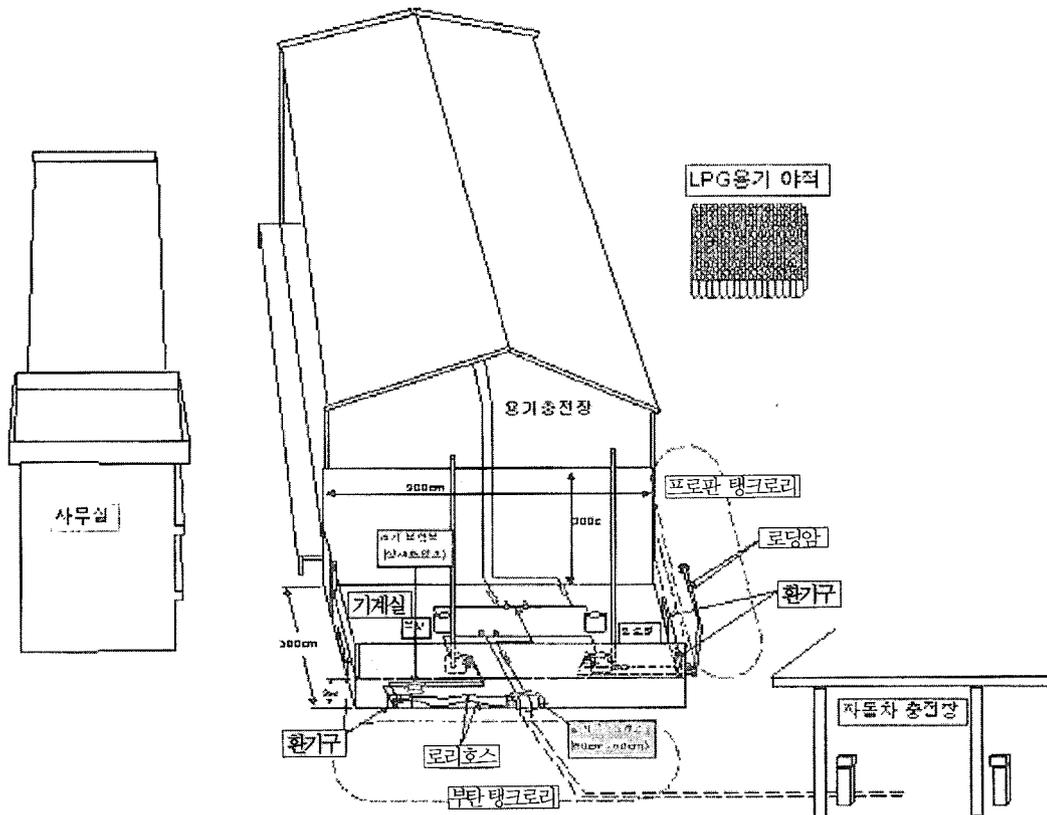
Fig. 3. Site Drawing of Gas Filling Stations in the Daesung Energy Company(I)
