자동차용 스틸휠 디스크부품의 성형불량 및 파손사례분석

Analysis of Damaged Instance and Forming Fault for Disc Part in Automotive Steel Wheel

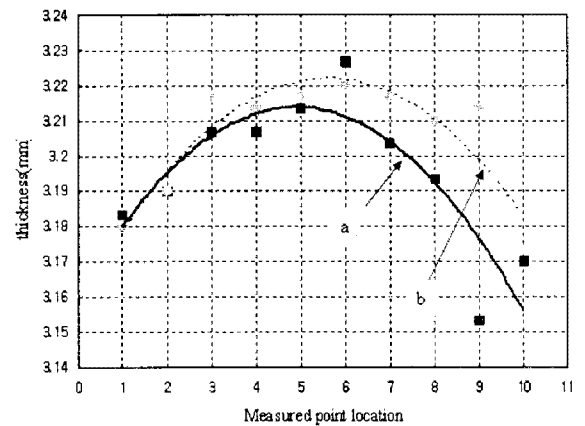
Fig. 1 Measurement of thickness variation for rolled steel cross rolling direction

스틸휠의 제조과정에서 발생된 성형불량(크랙)의 원인을 분석하기 위한 작업으로 화학적, 기계적, 미세조직 분석에 앞서, 사용된 압연소재의 두께 분포 특성을 측정 분석하였다. 압연방향에 대해 양쪽 측면(a, b)을 측정하였으며 상부로부터 하부로 10 개의 위치에 대해 각각 3 번씩 측정하여 산술평균을 구하였다. 사용된 SAPH440 판재의 두께 허용공차는 $\pm 0.1\text{mm}$ 이며, 측정결과(Fig. 1)에서 보듯이 허용공차를 만족하고 있음을 볼 수 있다.

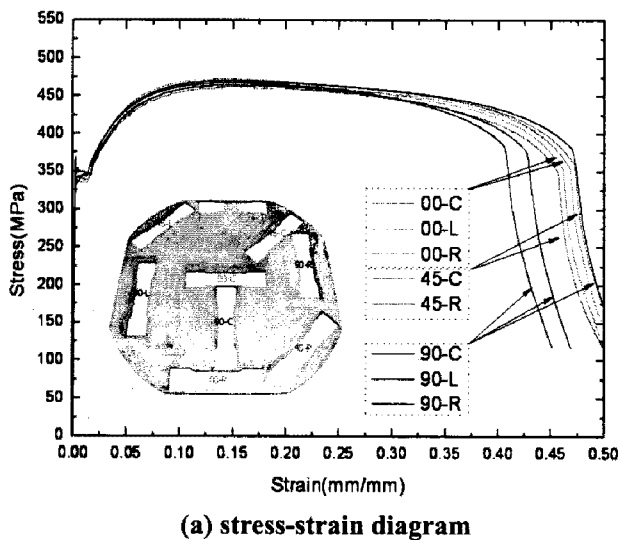
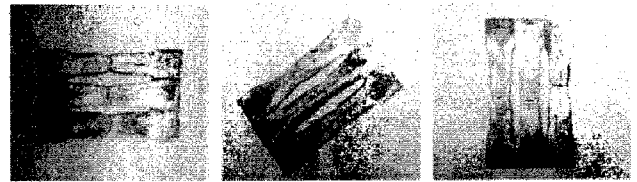
Fig. 3 Result of tensile test for SAPH440(t=3.2mm)

인장시험편을 제작하기 위해 380mm×380mm 크기의 판재에서 압연방향, 압연방향의 45 도, 압연방향의 횡방향(90 도)으로 각각 3 개의 시험편을 중심부에서 좌우로 동일 간격으로 떨어진 위치에서 와이어 커팅을 이용하여 절취하였다. 시험편 절취의 최적 위치를 찾기 위한 3 가지의 방법(Fig. 2(a))이 제시되었으며 판재의 위치에 따른 인장시험편의 결과를 비교하기 위해 3 안을 최적 위치로 선정하였다. Fig. 2(b)에서는 인장시험편의 절취 방법 및 위치, 그리고 최종적으로 절취된 시험편을 보여주고 있다. 준비된 인장시험편은 만능시험기(MTS810)로 인장시험이 수행되었으며, 각각의 시험편에 대한 인장시험결과는 Fig. 3에 제시하였다. 결과에서 보듯이 기계적 물성은 주어진 시험편에 대해 큰 차이가 없었으며, Table 1의 기준을 만족하고 있음을 확인할 수 있었다.

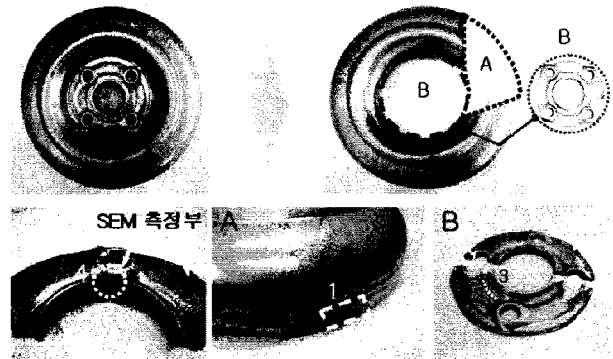
Fig. 4 Cutting process and prepared samples for chemical component analysis

분석은 5 개의 주요 성분(C, Si, Mn, P, S)을 분석 하였으며, Table 3 에 제시된 결과에서 보듯이 모두 유사한 결과를 보이고 있다. 다만 크랙이 발생되는 3 번 Burring 부의 Si, Mn 성분이 다른 시편에 비해 수치적 차이를 보이나, 이는 실제로 미세한 차이로 실제 성분차가 큰 것이 아니다. 화학 성분 테스트의 결과는 성형 판재의 제조업체(POSCO)에서 제공받은 성분 Mill Sheet 성분 범위내에 분포함을 확인하였다.

Table 3 에서 시편의 번호는 Fig. 4 에서 표시된 성형불량 스틸휠의 각 부분에 해당된다. Fig. 4(b)는 화학성분검사(Optical Emission Spectrometer)를 위해 준비된 시편 및 측정부위를 보여주고 있다.

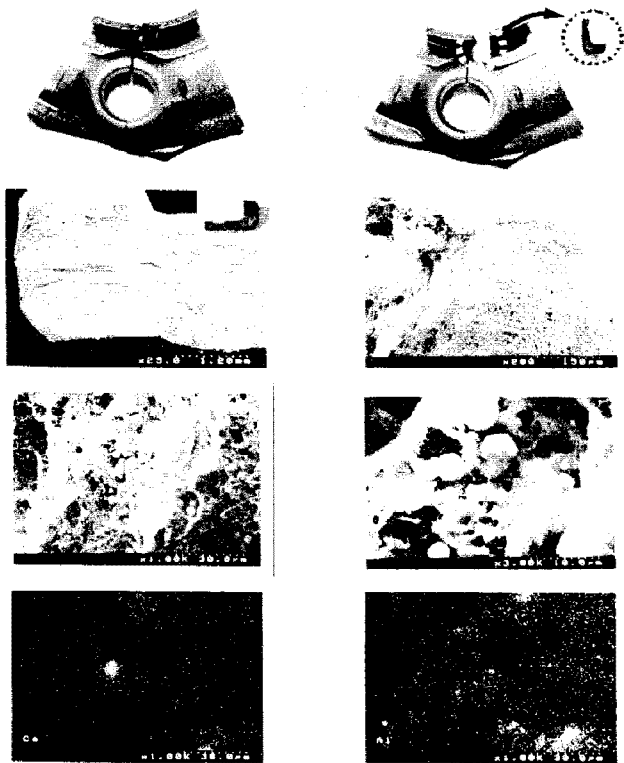
Fig. 5 Photograph results of SEM measurement

파단부의 보다 정밀한 분석을 위해 Fig. 4(a)의 4 번부에 대한 SEM(Scanning Electron Microscope) 측정을 수행하였으며, 그 결과를 Fig. 5 에 제시하였다. Fig. 5 의 결과에서 2,3 번째 행의 결과는 파손

부의 SEM 측정결과이며, 결과에서 보듯이 구상형태의 물질이 파손부에서 존재하고 있음을 확인하였다. 이에 대한 성분분석을 좀더 정밀하게 수행한 결과(4 번째 행) Al, Ca 임이 확인되었다. 물론 이를 좀더 정확히 분석하기 위해서는 해당부분에 대한 면밀한 분석이 필요하지만 이러한 결함의 존재는 구조적으로 응력의 집중을 유발할 수 있음을 알 수 있었다.

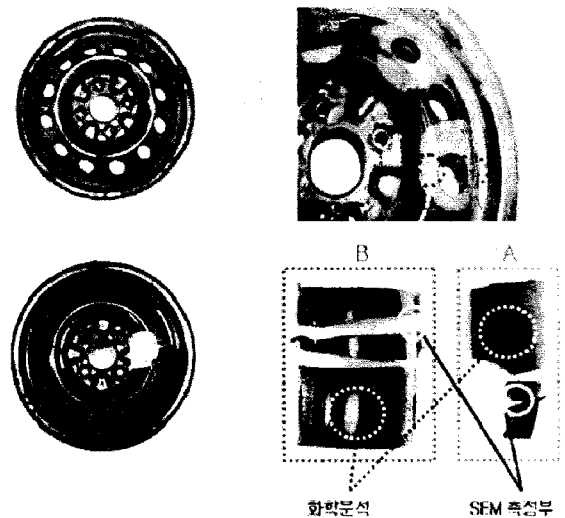
Fig. 6 Damaged steel wheel in-service condition

앞 절의 경우는 스틸휠의 성형과정에서의 성형 불량사례에 대해 살펴보았으며, 본 절에서는 이미 제작되어 일정기간(약 3 년) 사용 후 파손이 발생한 휠(Fig. 6)에 대한 화학성분 분석 및 SEM 측정을 수행하였다. 그림에서 보듯이 사이드 홀에 대해 반경방향으로 크랙에 의한 파손이 발생되었음을 볼 수 있다. 물론 대상 스틸휠 부품은 개발 당시 주어진 강도 및 피로시험을 통과한 부품이다.

용중 파손된 휠에 대한 파손부를 중심으로 한 화학성분분석을 수행하였으며, 그 결과를 Table 4 에 제시하였다. 앞의 경우와는 달리 이번의 경우에는 Mn 의 성분비가 Table 2 에 제시된 기준치를 초과하고 있음이 확인되었다. 이러한 Mn 성분의 초과 는 재료적인 측면에서 사용소재를 취성화 시킬 수 있는 요인으로 작용할 수 있어 외력의 작용에 대해 구조적으로는 불안정을 유발할 수 있다. 그러므로 소재에 대한 정확한 관리가 요구된다.

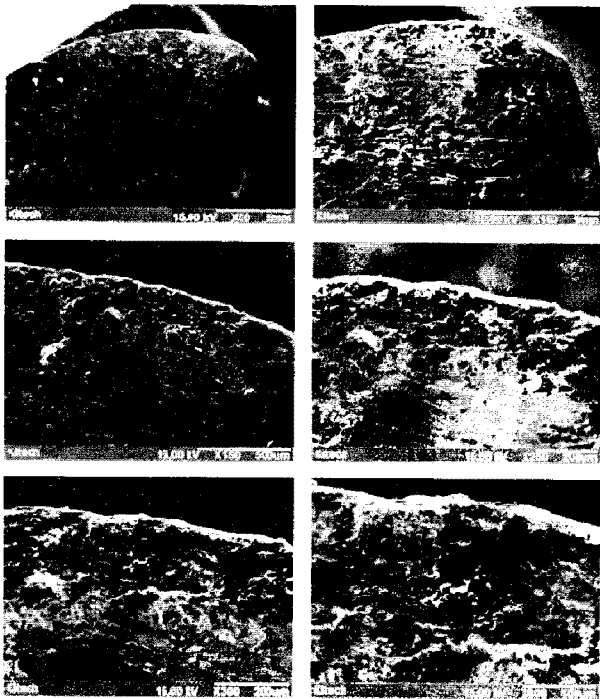
Fig. 7 Photograph results of SEM measurement for damaged in-service steel wheel

성형불량사례에서와 같은 방법으로 Fig. 6 에 제시된 파손이 발생한 부분에 대한 SEM 측정을 수행하였으며, Fig. 6 의 "B"부분에 대한 SEM 측정 결과를 Fig. 7 에 제시하였다. 성형 중 불량발생사례와는 달리 재료의 혼합측면에서는 뚜렷한 불균일 특성이 발견되지 않았다. 하지만 SEM 측정을 통해 스틸휠의 표면부에서 외부의 충격으로 인해 크랙이 진전되었을 것으로 추측되는 손상부 및 크랙 진전부를 확인할 수 있었다.
